# RELATÓRIO DE SITUAÇÃO DE EMERGÊNCIA

**RGE**

**ID 271**

Período 23/11/2018 a 24/11/2018

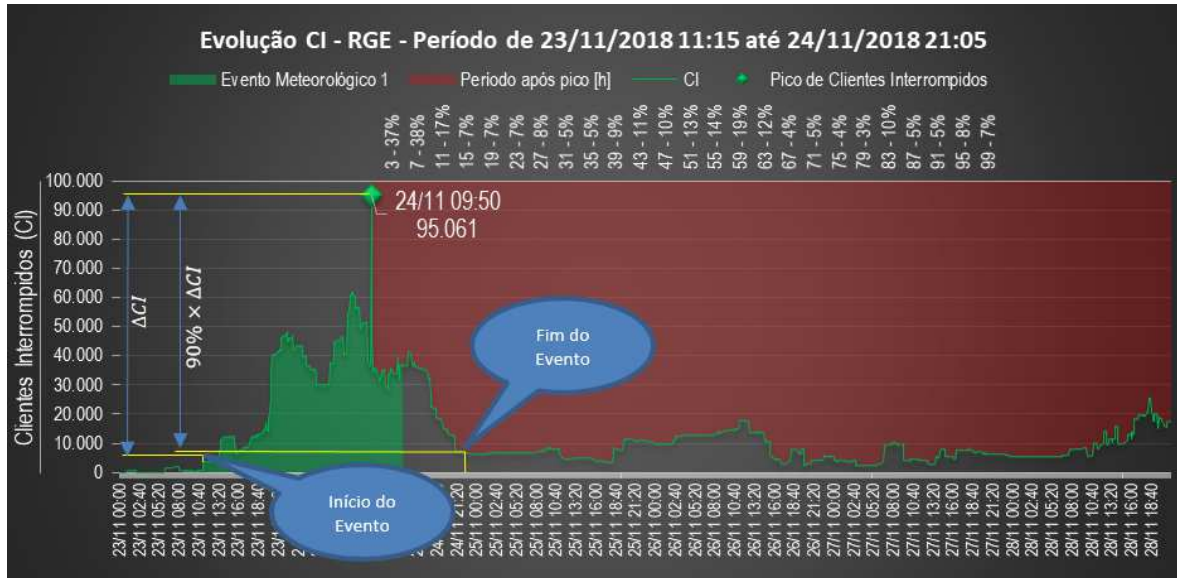
Destaca-se que para identificar o fim do Evento foi utilizado o critério matemático de restabelecimento de 90% dos clientes interrompidos entre o início e o pico. Entende-se que este critério matemático corrobora o transbordo de ocorrências causadas pelo deslocamento do Evento Meteorológico. Os balões que informam “Início do Evento” e Fim do Evento” identificam o início e o fim do evento operacional considerado pela RGE para delimitação do evento considerando o volume de clientes interrompidos. A área em verde

no gráfico identifica o início e o fim do evento considerado pelo laudo meteorológico em anexo a este relatório.

Gráfico 1 - Critério para determinar Início e Fim do Evento Meteorológico

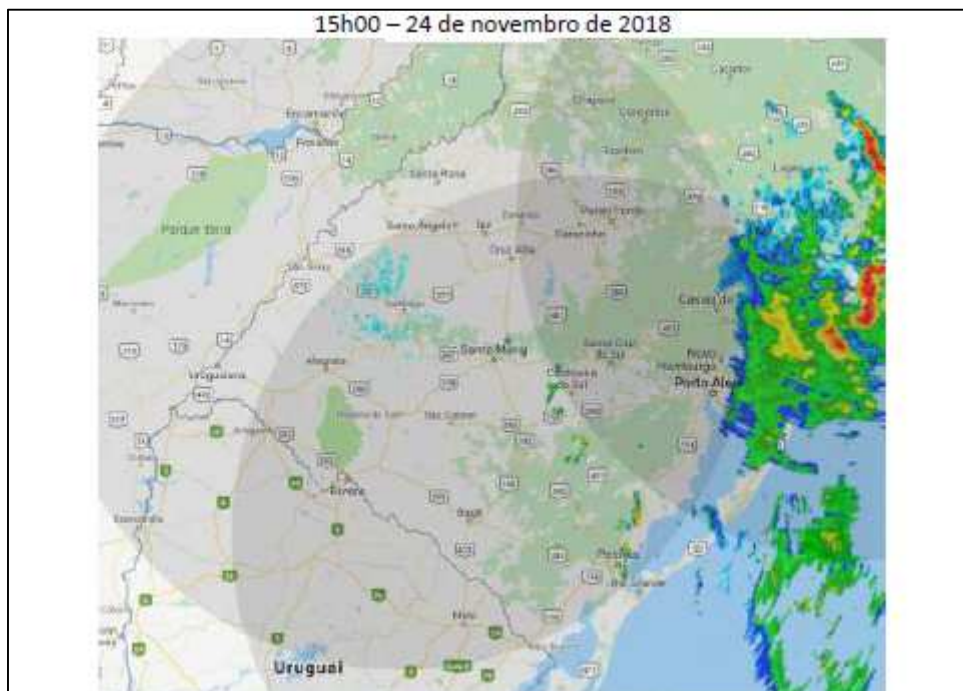
Figura 10 – Imagens de radar de Santiago operado pela REDEMET, entre as 07h00 do dia 23 de outubro e 15h00 do dia 24 de novembro de 2018.

Além da grande incidência de raios, na área de concessão da RGE, pode-se verificar que as rajadas mais intensas de vento foram registradas em Santo Augusto onde foram registrados ventos superiores a 60 km/h nas estações do INMET.

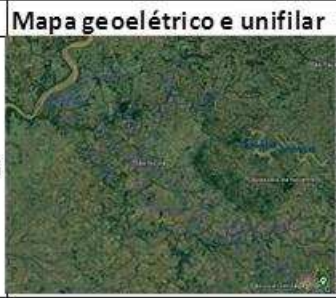
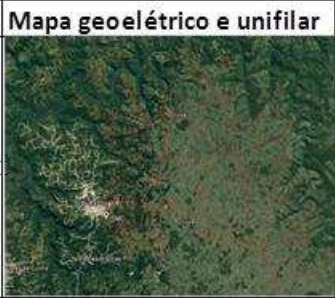
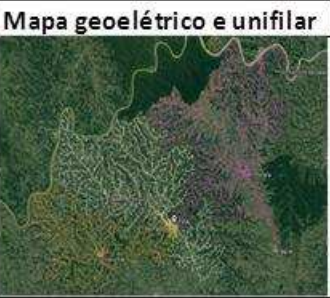
Figura 14 - Diagrama Unifilar do Subsistema de Transmissão da RGE e Área de Concessão (detalhe)

SE	Mapa geoeletrico e unifilar	SE	Mapa geoeletrico e unifilar	SE	Mapa geoeletrico e unifilar
SLG

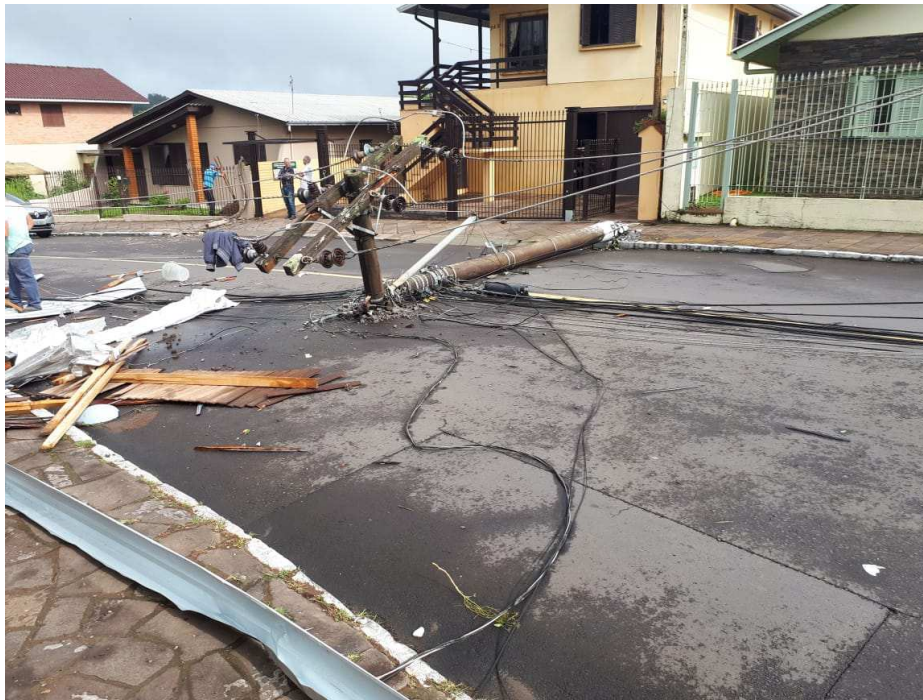
Figura 16 – Evidência fotográfica – Município de Garibaldi.

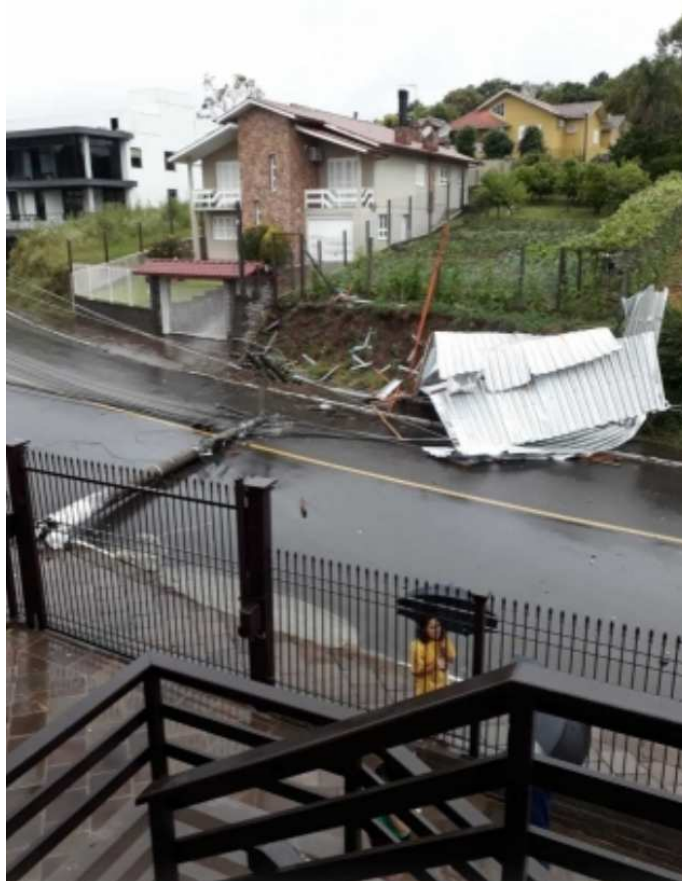
*Figura 17 – Evidência fotográfica – Município de Garibaldi*

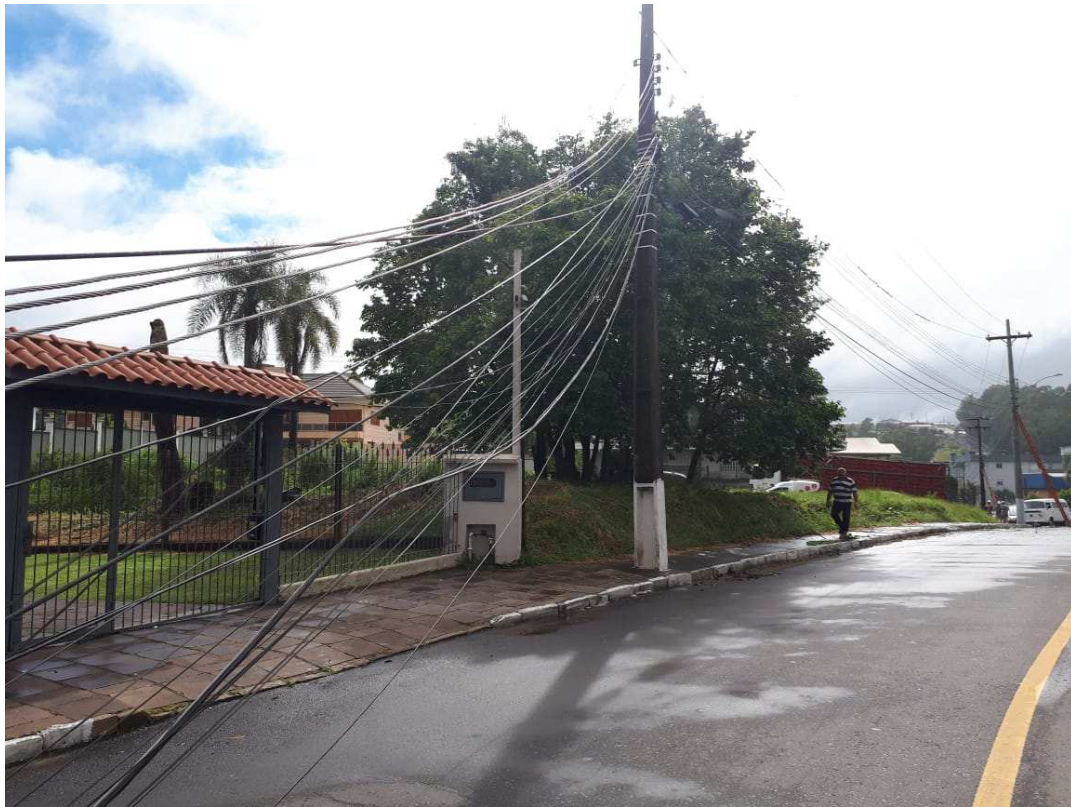
*Figura 18 – Evidência fotográfica – Município de Garibaldi*

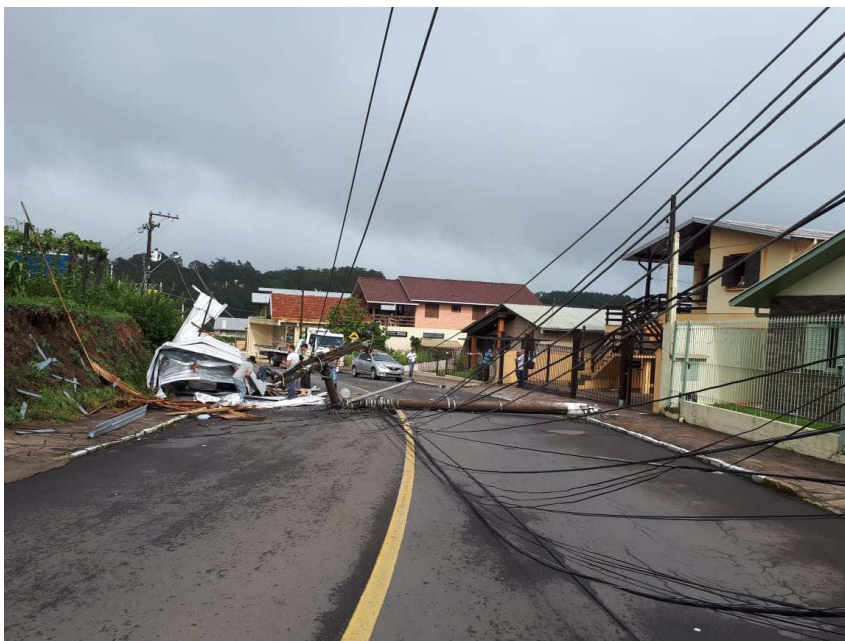
*Figura 19 – Evidência fotográfica – Município de Garibaldi*

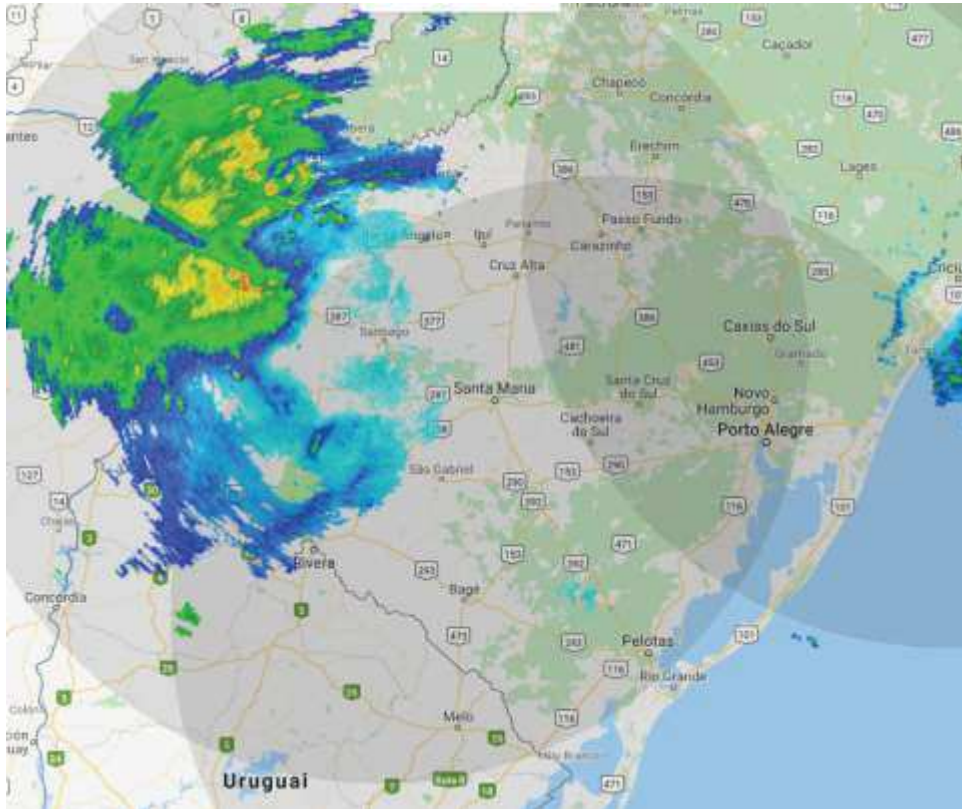
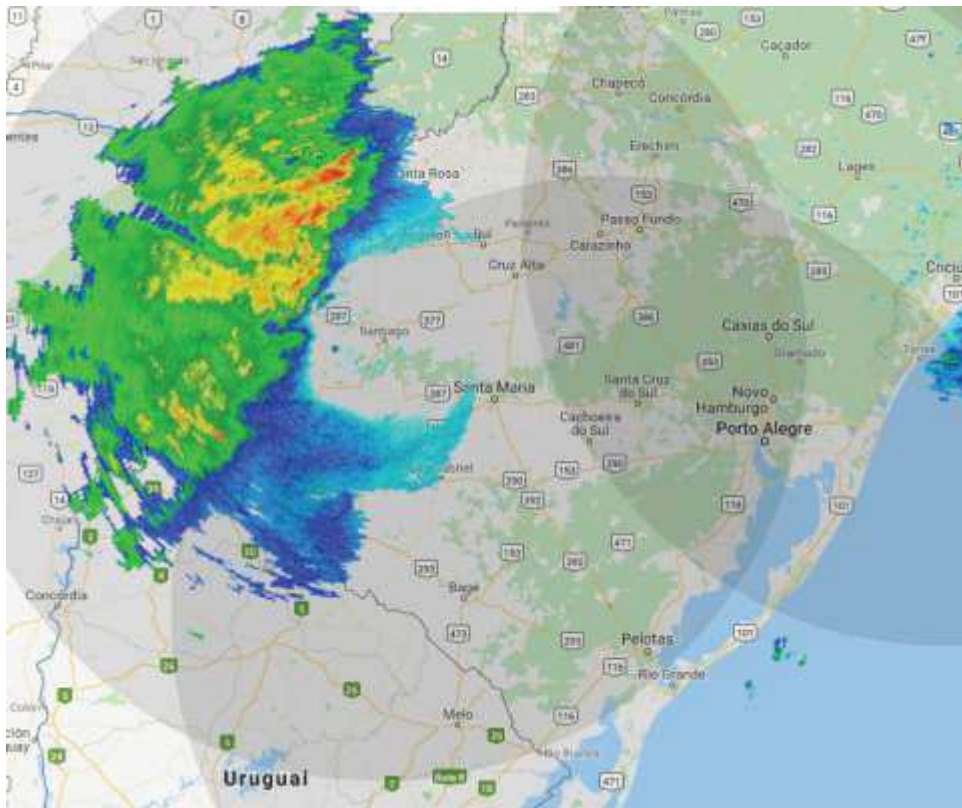
**Figura 3** – Imagens do radar de Santiago operado pela REDEMET, entre as 07h00 do dia 23 e as 15h00 do dia 24 de novembro de 2018.

Acompanhando a sequência de imagens é possível observar que as áreas de chuva moderada a forte chegaram ao oeste do Rio Grande do Sul no início da manhã do dia 23 de novembro de 2018. Entre os dias 23 e 24 de novembro essas áreas se deslocaram de oeste para leste, provocando chuva moderada a forte sobre as áreas de concessão da RGE e RGE Sul.
