RELATÓRIO DE SITUAÇÃO DE EMERGÊNCIA

RGE

ID 298

Período 04 a 05/11/2019

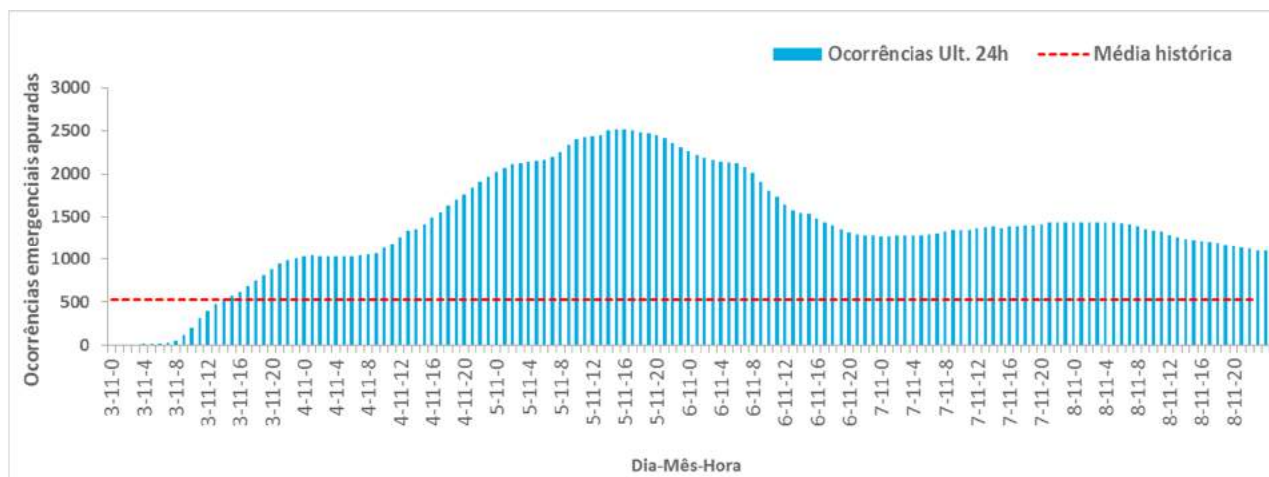
Gráfico 1 – Ingresso de Ocorrências

No 05 de novembro foi constatado o pico de **2,5 mil ocorrências emergenciais** na área de concessão, cerca de **479%** superior à média histórica registrada. O Gráfico abaixo mostra o ingresso de ocorrências registrado no período.

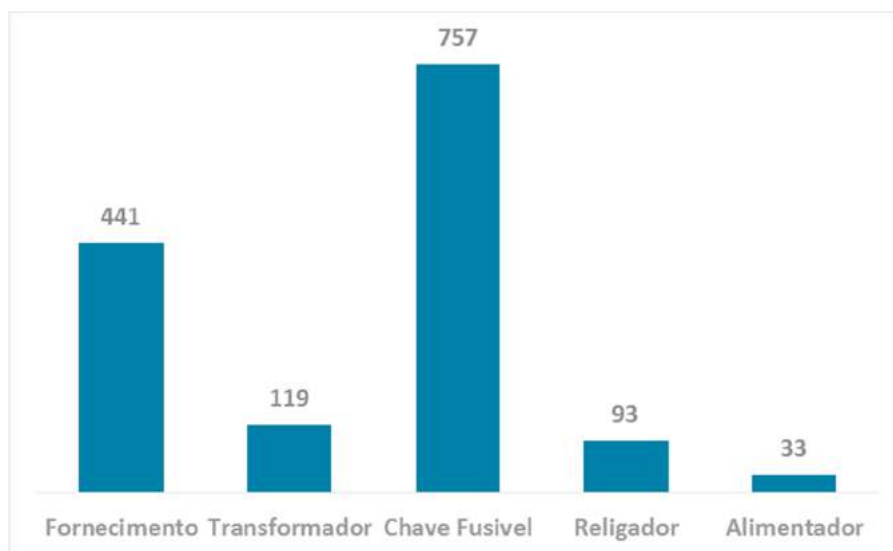
Gráfico 2 - Quantidade de ocorrências por equipamentos

A seguir pode-se observar a quantidade de desarmes nos diferentes tipos de equipamentos descritos anteriormente.

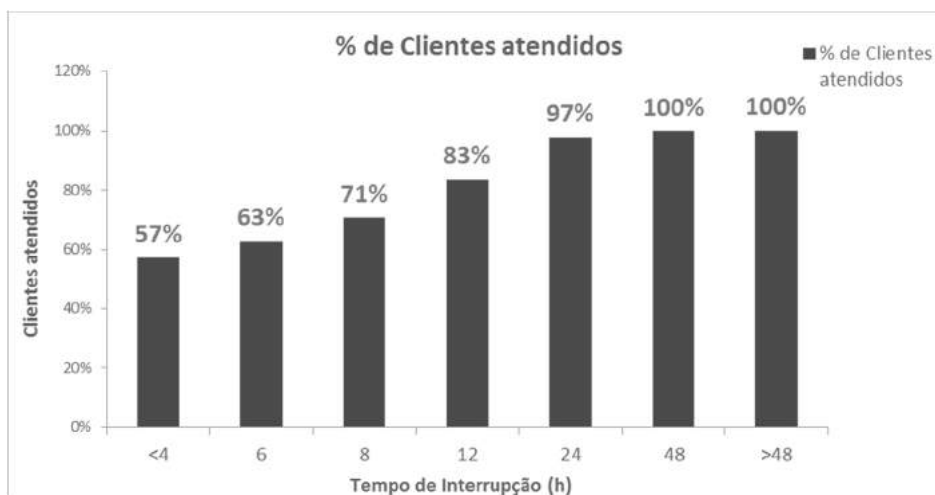
Gráfico 4 - % de reestabelecimento

O Gráfico a seguir demonstra o compromisso descrito anteriormente ilustrando que, 57% dos consumidores que tiveram início de interrupção foram reestabelecidos em até 4 horas.

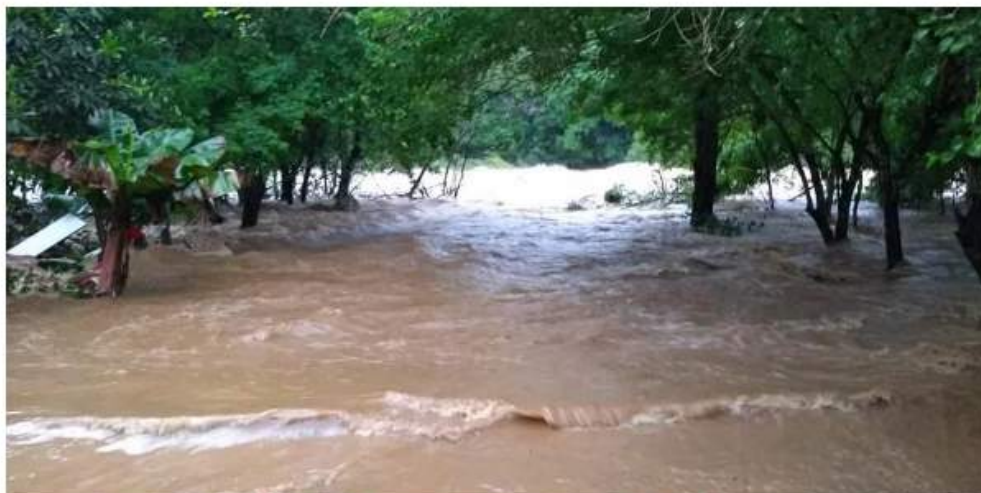
Figura 8 – Evidência de Mídia- Correio do Povo

A ponte do rio das Antas, na Linha Alcântara, e a ponte do rio Carreiro, estão interrompidas para o fluxo de veículos | Foto: Prefeitura Municipal de Cotiporã / Divulgação / CP
