RELATÓRIO DE SITUAÇÃO DE EMERGÊNCIA

RGE

ID 299

Período 21/11 a 23/11/2019

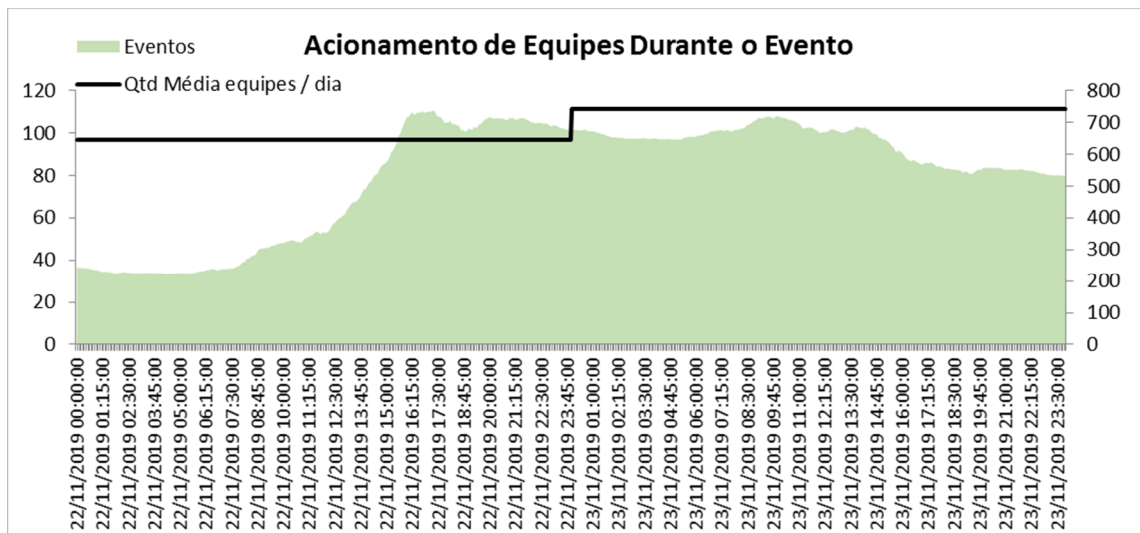
Gráfico 3 - Acionamento de equipes

O Gráfico a seguir ilustra a disponibilização de equipes de atendimento de emergência entre os dias 22 a 23 de novembro.

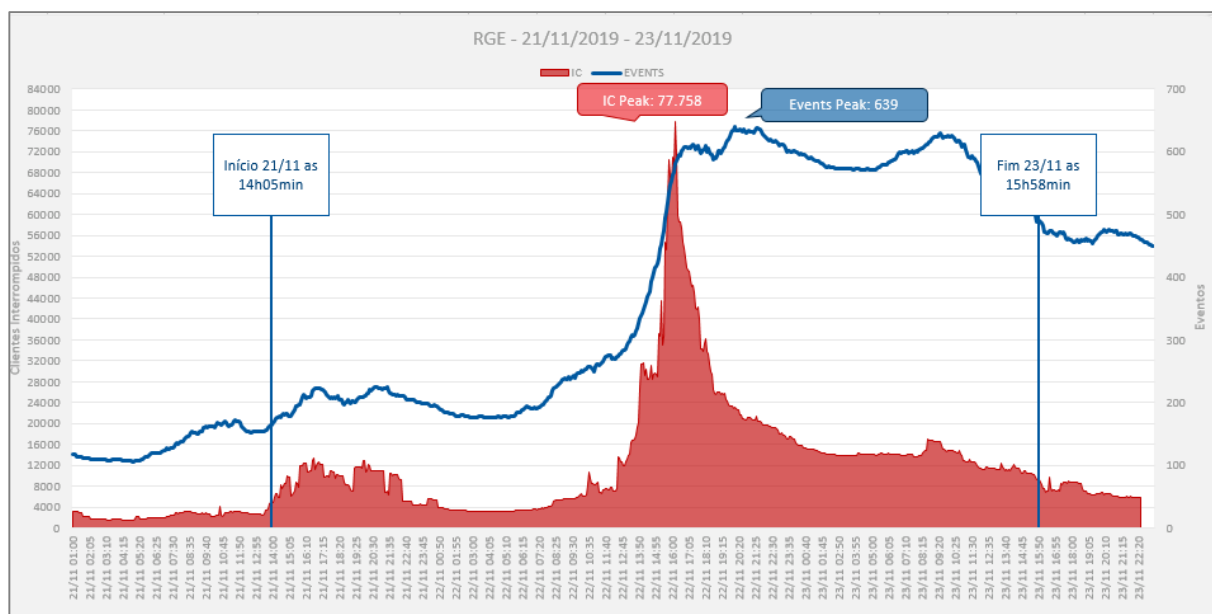
Gráfico 5 - Critério para determinar Início e Fim do Evento Meteorológico

Para mensurar o período real de impacto dos eventos meteorológicos foram contabilizados os clientes interrompidos em intervalos de 5 minutos. Destaca-se que para identificar o fim do Evento foi utilizado o critério matemático de restabelecimento de 90% dos clientes interrompidos entre o início e o pico. Entende-se que este critério matemático corrobora o transbordo de ocorrências causadas pelo deslocamento do Evento

Meteorológico. O gráfico a seguir exemplifica o critério utilizado para determinar o início e fim do Evento Meteorológico, o qual considera o período em que a RGE realmente foi impactada pelo evento. As colunas que informam “Início e Fim” identificam o início e o fim do evento considerado pela RGE para delimitação do evento considerando o volume de clientes interrompidos.

Período	Dia	Horário
Início	21/11/2019	14h05min
Fim	23/11/2019	15h58min
