# RELATÓRIO DE SITUAÇÃO DE EMERGÊNCIA

**RGE**

**ID 306**

Período 25/02/2020 a 27/02/2020

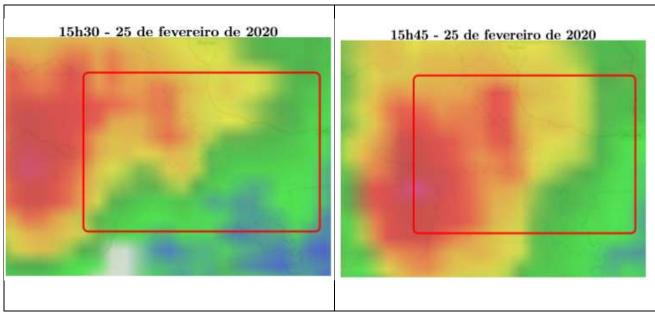
Figura 2 – Imagens Radar MaxCappi

A seguir são apresentadas as imagens MaxCappi (estimativa de precipitação) do radar do Morro da Igreja, operado pela Rede de Meteorologia do Comando da Aeronáutica (REDEMET), das 15h30 e 15h45 do dia 25 de fevereiro de 2020. É possível observar que a região do município de Camargo foi atingida por áreas com potencial para provocar chuva forte a muito forte (tons em vermelho e rosa nas imagens).

Com base nas imagens analisadas e nos dados meteorológicos apresentados, é possível afirmar que as condições meteorológicas eram favoráveis à ocorrência de vento forte, com rajadas de até 100 km/h, na região do município de Camargo no período entre 15h00 e 16h00.

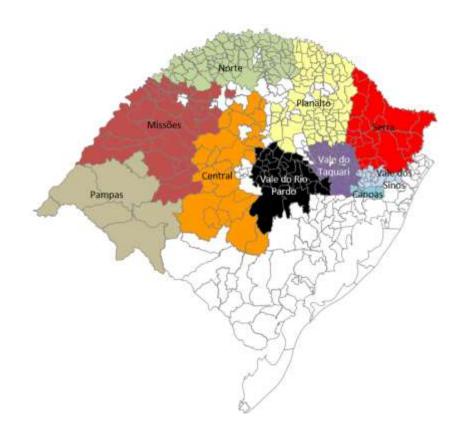
Figura 2 – Concessão RGE com divisão das regiões

Figura 3 – Mapa Geoelétrico da concessão da RGE

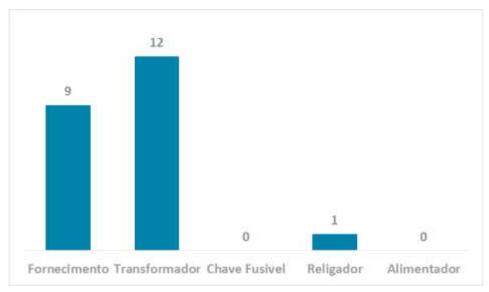
Gráfico 1 - Quantidade de ocorrências por equipamentos

No dia 25 de fevereiro os danos na rede de distribuição elétrica registrados no município de Camargo, decorrentes do referido evento e demais ocorrências consistem em 21 postes danificados e substituídos e 04 transformadores de distribuição.

A seguir pode-se observar a quantidade de desarmes nos diferentes tipos de equipamentos descritos anteriormente.

O envolvimento de 7 equipes leves e 9 equipes pesadas de atendimento de emergência para troca de postes e reposição de rede danificada para o restabelecimento de interrupções. Ocorreu também o apoio logístico e operacional de outras áreas da empresa como centro de operações, coordenador, programador e administrativos.

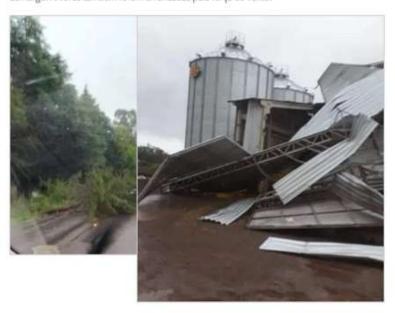
Figura 7 – Evidência de Mídia. Fonte: Rádio Studio

Na tarde desta terça-feira, dia 25, um temporal deixou estragos em um silo no município de Camargo. Árvores também foram arrancadas pela força do vento.

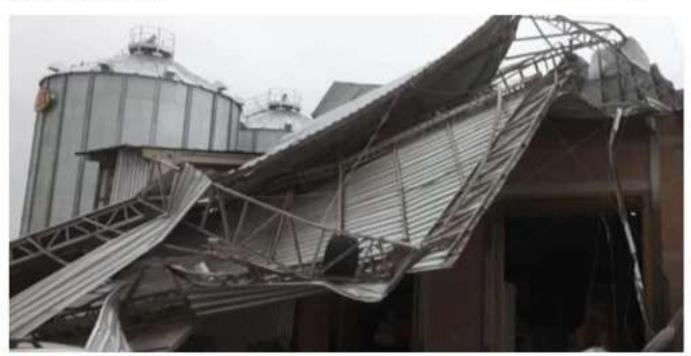
Figura 11 – Evidência de Mídia. Fonte: Correio do Povo

Temporal provocou estragos em Camargo | Foto: Rádio Vang / Divulgação / CP

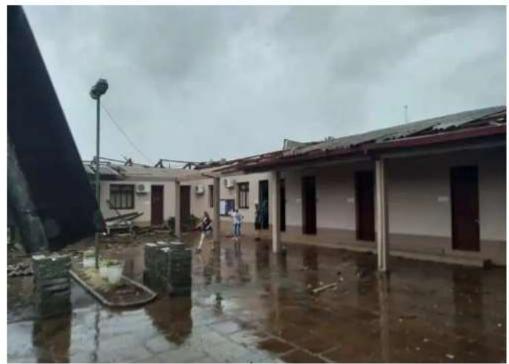
Figura 12 – Evidência de Mídia. Fonte: Agora RS

A prefeitura foi bastante danificada pelo temporal. Foto: Divulgação/Prefeitura de Camargo

- Na assistência médica e saúde publica teve um prejuízo de aproximadamente R\$ 8.210,00, com gastos para restabelecer o mínimo funcionamento para atendimento a população. - O Centro Administrativo Municipal teve destelhamento total alem de prejuízos estruturais e infraestrutura, também danos com equipamentos de informatica e mobiliário. - As consequências deste fenômeno foram grandes, falta de energia elétrica, água potável, acarretando a necessidade de suspensão das aulas por 03 dias, 36 horas sem aulas, na rede municipal e estadual de ensino, atingindo 500 alunos dos turnos da manhã, tarde e noite. O prejuízo estimado pelo infortúnio se mesura da seguinte forma: a) EMEI Casa da Criança Dona Dele ¿ Telhado dos Blocos A e B: R\$ 8.000,00; b) Transporte escolar: Para-brisas de Micro-ônibus: R\$ 2.000,00; O Centro Administrativo Municipal foi atingido, gerando um prejuízo aproximado em R\$ 129.800,96. 158 residências foram atingidas, resultando em um prejuízo aproximado de R\$ 982.337,77.

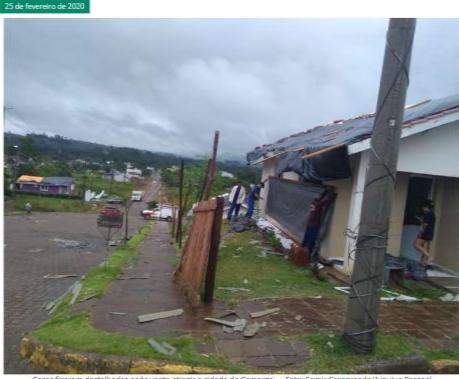
Figura 13 – Evidência de Mídia. Fonte: Rádio Progresso

Casas ficaram destelhadas após vento atingir a cidade de Camargo — Foto: Samir Casagrande/Arquivo Pessoa

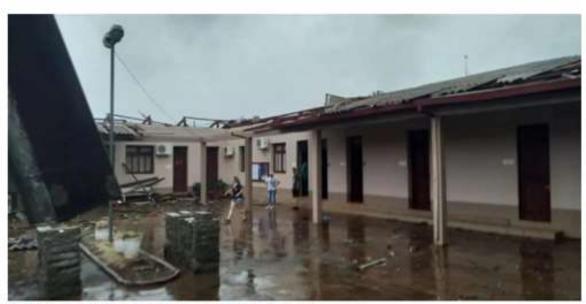
Temporal destelhou casas e empresas na cidade i Foto: Prefeitura de Camargo / Divulgação / CP

Um temporal atingiu a cidade de Camargo na tarde desta terça-feira, 25, afetando centenas de residências, empresas e órgãos públicos. A prefeita Eliani Mesacasa Trentin disse que o vento, seguido de granizo causou danos também em residências e galpões no interior do município.

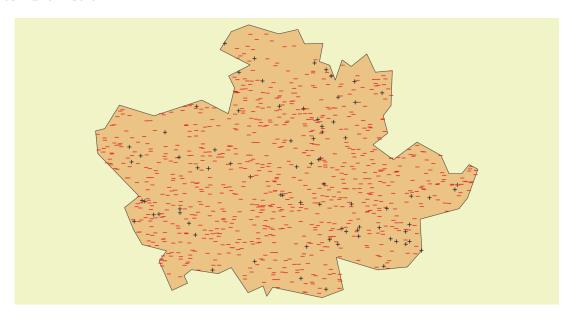
Figura 1 – Descargas atmosféricas nuvem-solo (em preto) e nuvem-nuvem (em vermelho) detectadas pelo sistema Earth Networks entre 15h30 e 17h05 do dia 25 de fevereiro de 2020 sobre o município de Camargo, Rio Grande do Sul.

Na figura 1 são apresentadas as descargas atmosféricas nuvem-solo (raios) e nuvem-nuvem detectados pelo sistema Earth Networks sobre o município de Camargo. Entre as 15h30 e 17h05 do dia 25 de fevereiro foram registradas 856 descargas nuvem-nuvem e 77 raios nuvem-solo.

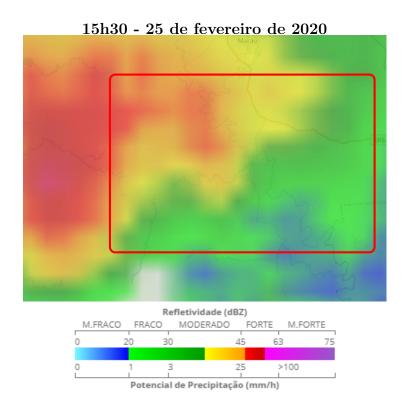
Figura 2 – Imagem de radar MAXCAAPI para as 15h30 do dia 25 de fevereiro de 2020. Em destaque região do município de Camargo. FONTE: REDEMET.

A seguir são apresentadas as imagens MaxCappi (estimativa de precipitação) do radar do Morro da Igreja, operado pela Rede de Meteorologia do Comando da Aeronáutica (REDEMET), das 15h30 e 15h45 do dia 25 de fevereiro de 2020. É possível observar que a região do município de Camargo foi atingida por áreas com potencial para provocar chuva forte a muito forte (tons em vermelho e rosa nas imagens).
