# RELATÓRIO DE SITUAÇÃO DE EMERGÊNCIA

**RGE**

**ID 318**

Período 14/08/2020

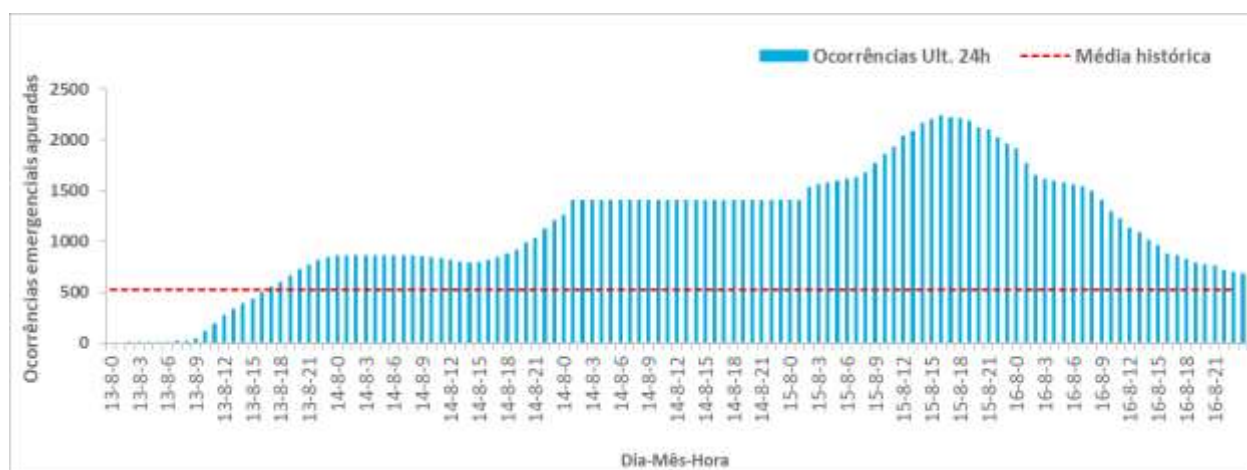
Gráfico 1 – Ingresso de Ocorrências

No dia 15 de agosto foi constatado o pico de **2,3 mil ocorrências emergenciais** na área de concessão, cerca de **429%** superior à média histórica registrada. O Gráfico abaixo mostra o ingresso de ocorrências registrado no período.

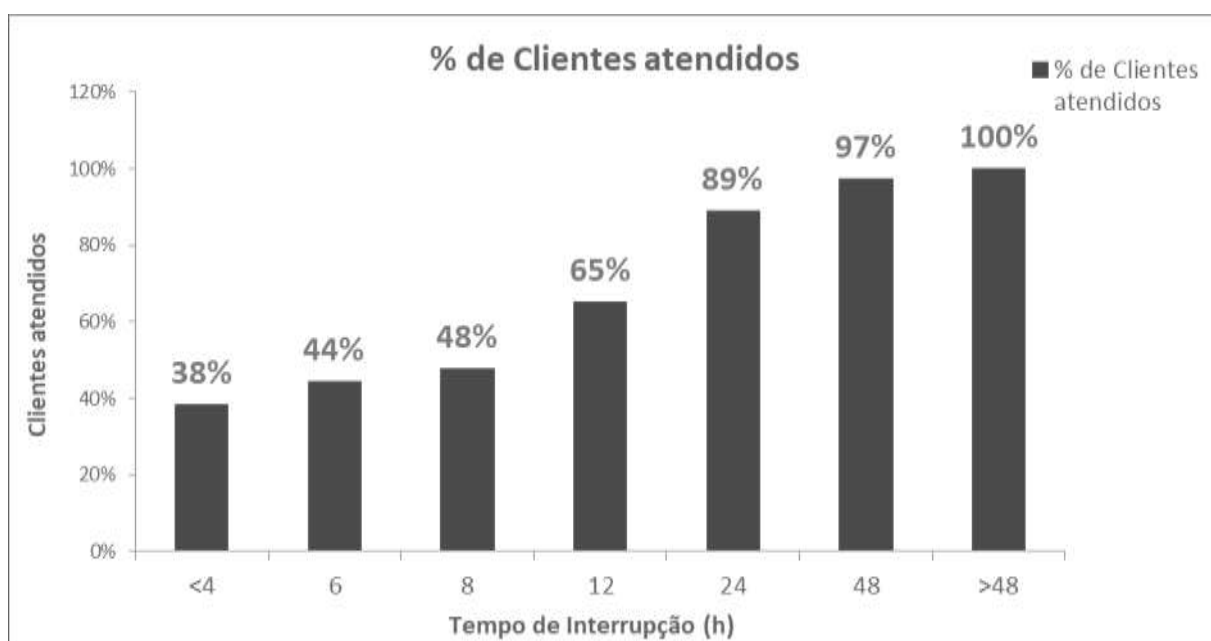
Gráfico 3 - % de reestabelecimento

O gráfico a seguir demonstra o compromisso descrito anteriormente ilustrando que, 48% dos consumidores que tiveram início de interrupção foram reestabelecidos em até 8 horas.

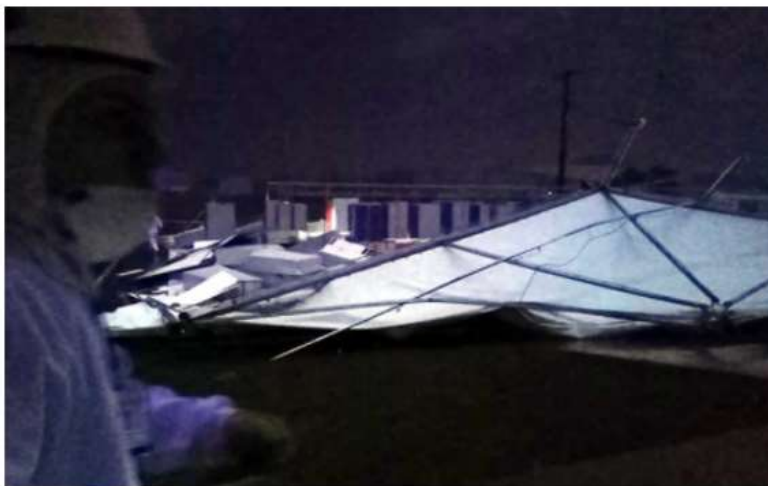
Feridos no desabamento de um telhado na JBS Trindade do Sul foram socorridos. Foto: TV Trindade

Um temporal atingiu o município de Trindade do Sul, na região Norte do Estado, no início da noite desta sexta-feira (14). Os fortes ventos que acompanharam uma pancada de chuva causaram o desabamento de uma estrutura, o que deixou dois feridos.
