# RELATÓRIO DE SITUAÇÃO DE EMERGÊNCIA

**RGE**

**ID 319**

Período 12/09/2020

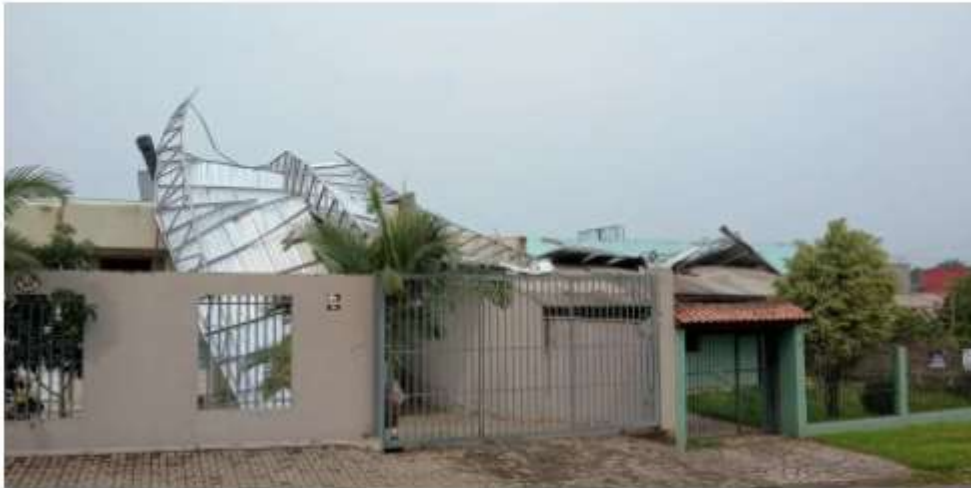
Figura 6 - Evidência de Mídia. Fonte: Correio do Povo

Postes foram arrancados e árvores caíram no começo do dia

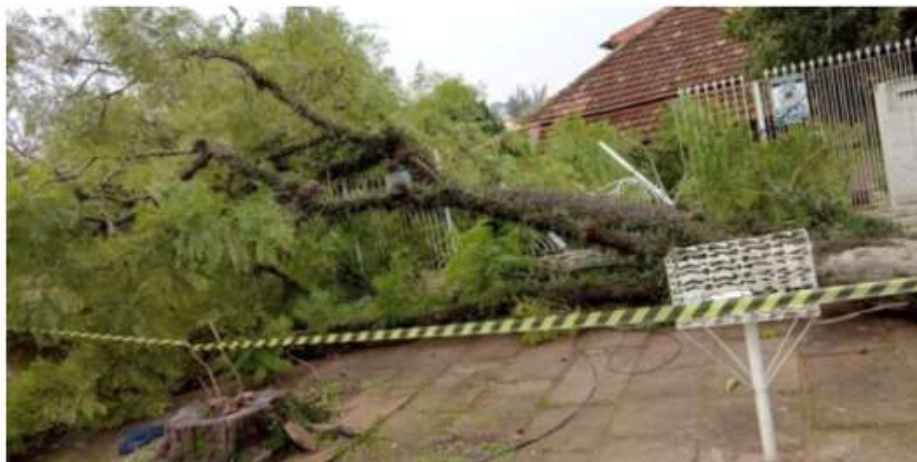
Figura 7 – Evidência de Mídia. Fonte: Rádio Guaíba

Em São Leopoldo houve queda de duas árvores de grande porte na avenida Caxias do Sul | Foto: Defesa Civil / PMSL / CP
