# RELATÓRIO DE SITUAÇÃO DE EMERGÊNCIA

**RGE**

**ID 333**

Período 15/01/2021

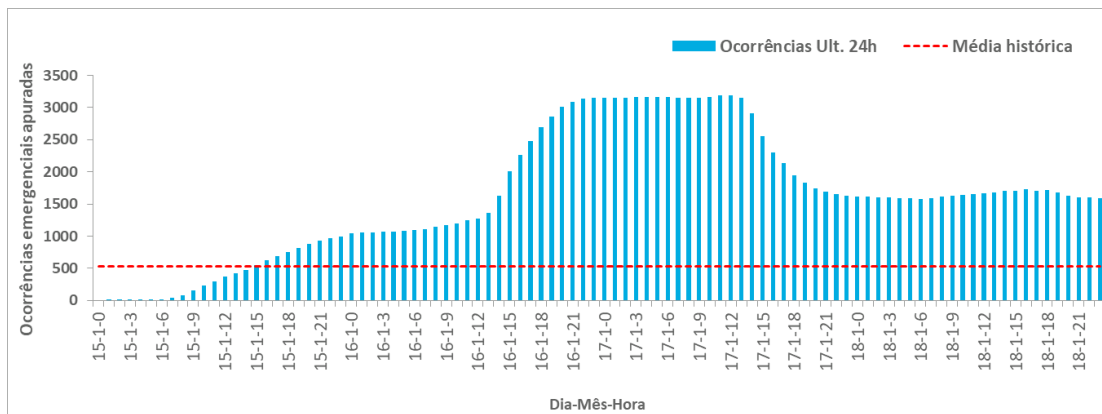
Gráfico 1 – Ingresso de Ocorrências

No dia 17 de janeiro foi constatado o pico de **3,2mil ocorrências emergenciais** na área de concessão, cerca de **611%** superior à média histórica registrada. O Gráfico abaixo mostra o ingresso de ocorrências registrado no período.

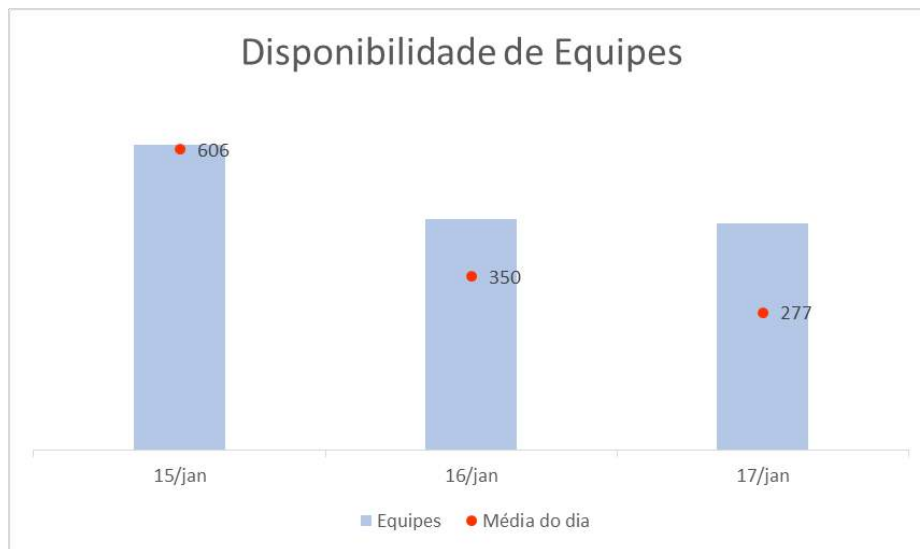
Gráfico 3 – Disponibilidade de Equipes em Atendimento

O Gráfico a seguir ilustra a disponibilização de equipes de atendimento de emergência entre os dias 15 e 17 de janeiro.

O ponto em vermelho no gráfico acima indica a média histórica de equipes disponíveis neste dia da semana. No dia 15 de janeiro (sexta-feira), verifica-se um incremento de 5%, no dia 16 de janeiro (sábado), há um incremento de 25% e no dia 17 de janeiro (domingo), há um incremento de 39%, acima da média histórica de equipes disponibilizadas para estes dias da semana no ano de 2021.

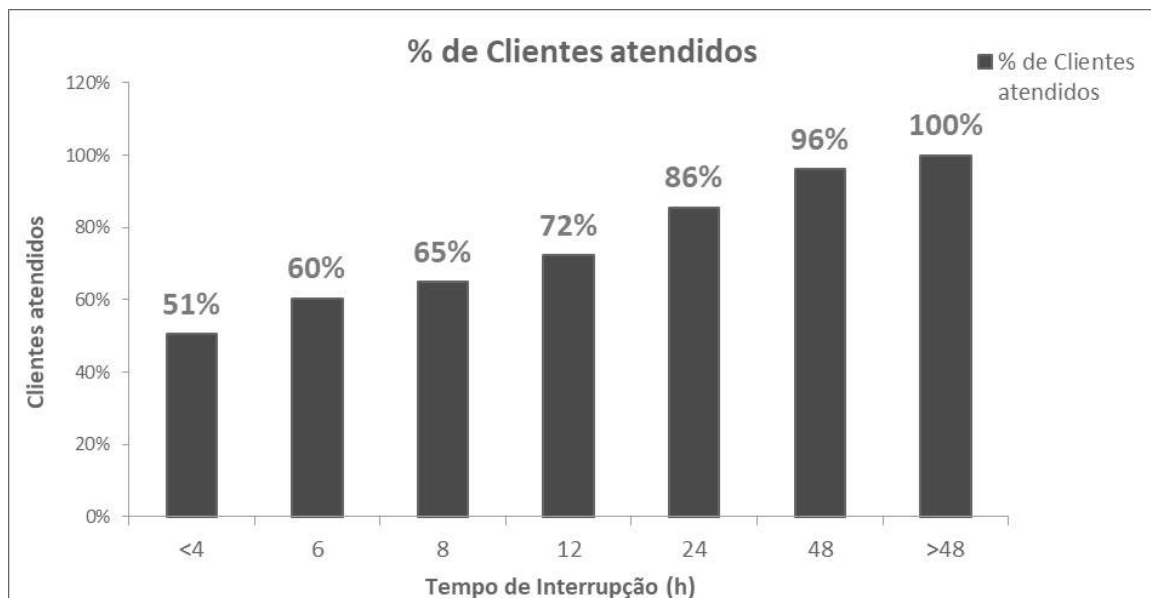
Gráfico 4 – % de reestabelecimento

O gráfico a seguir demonstra o compromisso descrito anteriormente ilustrando que, 65% dos consumidores que tiveram início de interrupção foram reestabelecidos em até 8 horas.

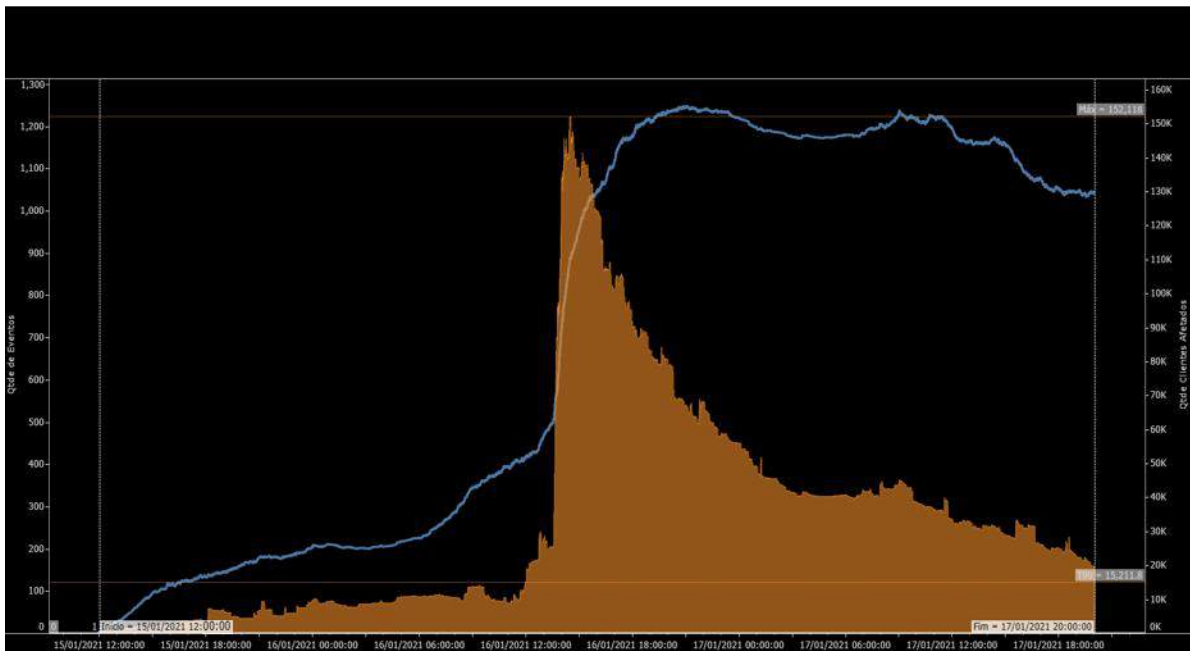
Gráfico 5 – Critério para determinar Início e Fim do Evento Meteorológico

Para mensurar o período real de impacto dos eventos meteorológicos foram contabilizados os clientes interrompidos em intervalos de 5 minutos. Destaca-se que para identificar o fim do Evento foi utilizado o critério matemático de restabelecimento de 90% dos clientes interrompidos entre o início e o pico. Entende-se que este critério matemático corrobora o transbordo de ocorrências causadas pelo deslocamento do Evento Meteorológico. O gráfico a seguir exemplifica o critério utilizado para determinar o início e fim do Evento Meteorológico, o qual considera o período em que a RGE realmente foi impactada pelo evento. As colunas que informam “Início e Fim” identificam o início e o fim do evento considerado pela RGE para delimitação do evento considerando o volume de clientes interrompidos.

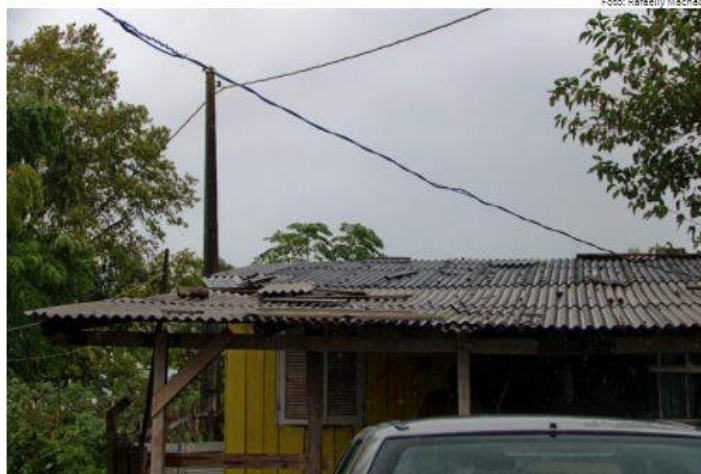
Casa com telhado danificado no Loteamento Beckenkamp

O temporal que chegou no fim da manhã deste sábado, 16, em Santa Cruz, causou transtornos à população. Há relatos de destelhamentos no Loteamento Beckenkamp, Linha Santa Cruz, Bairro Várzea e Santa Vitória. Também há registro de falta de luz no Bairro Progresso.

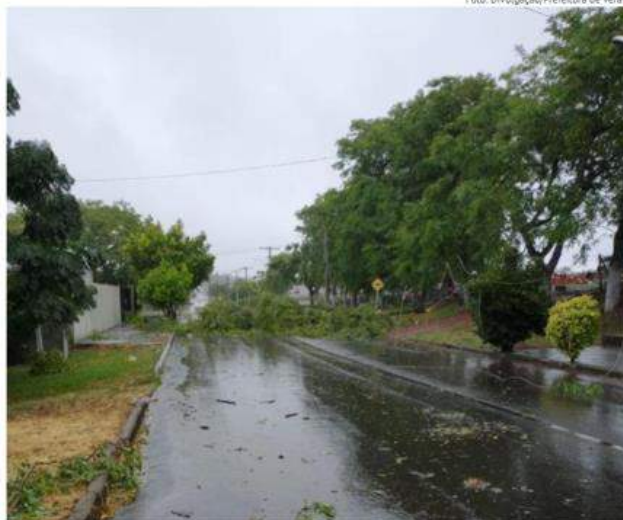
Figura 12 - Evidência de Mídia. Fonte: Portal Arauto

Trânsito bloqueado após a queda de árvore
