# RELATÓRIO DE SITUAÇÃO DE EMERGÊNCIA

**RGE**

**ID 354**

Período 21/12/2021

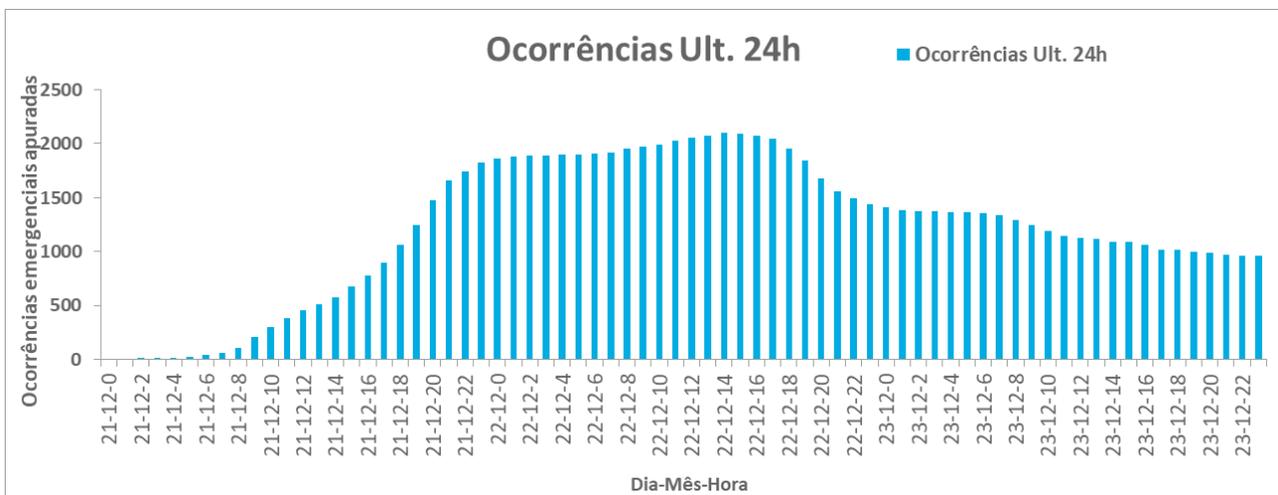
Gráfico 1 – Ingresso de Ocorrências

No dia 22 de dezembro foi constatado o pico de **2,1 mil ocorrências emergenciais** na área de concessão. O Gráfico abaixo mostra o ingresso de ocorrências registrado no período.

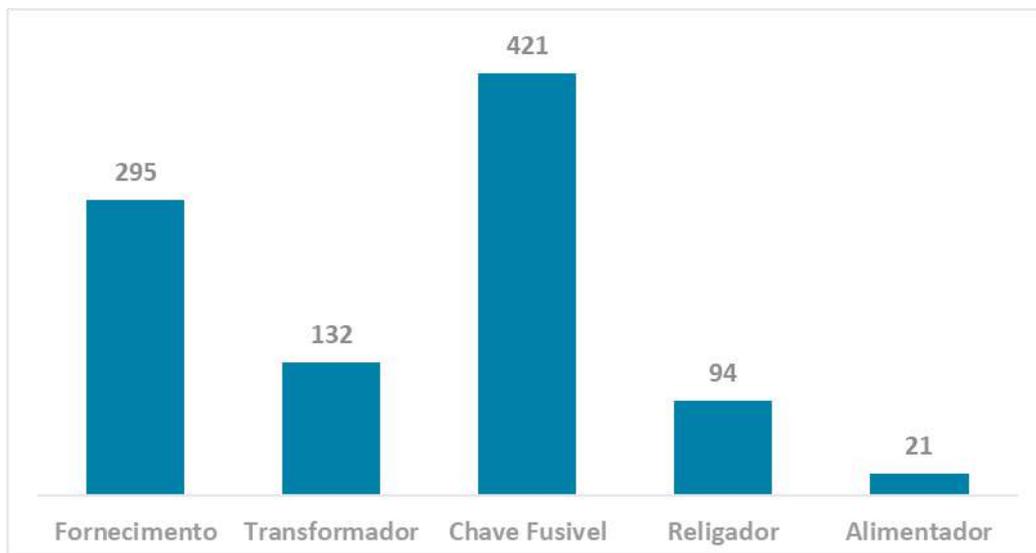
Gráfico 2 - Quantidade de ocorrências por equipamentos

- A. Disjuntor/Alimentador** = Equipamento de proteção de média tensão destinado a proteger redes troncais de alimentadores, geralmente instalado em subestações;
- B. Religador** = Equipamento de proteção de média tensão destinado a proteger redes troncais de alimentadores, geralmente instalado ao longo da rede de distribuição;
- C. Chave Fusível** = Equipamento de proteção de média tensão destinado a proteger ramais de alimentadores, instaladas ao longo da rede de distribuição;
- D. Trafo Circuito** = Equipamento destinado a rebaixar níveis de tensão para consumo de energia. Este equipamento também possui chaves fusíveis destinadas a sanar defeitos ocorridos na rede de baixa tensão e no próprio equipamento;
- E. Fornecimento** = Conexão da unidade consumidora com a rede de distribuição.

A seguir pode-se observar a quantidade de desarmes nos diferentes tipos de equipamentos descritos anteriormente.

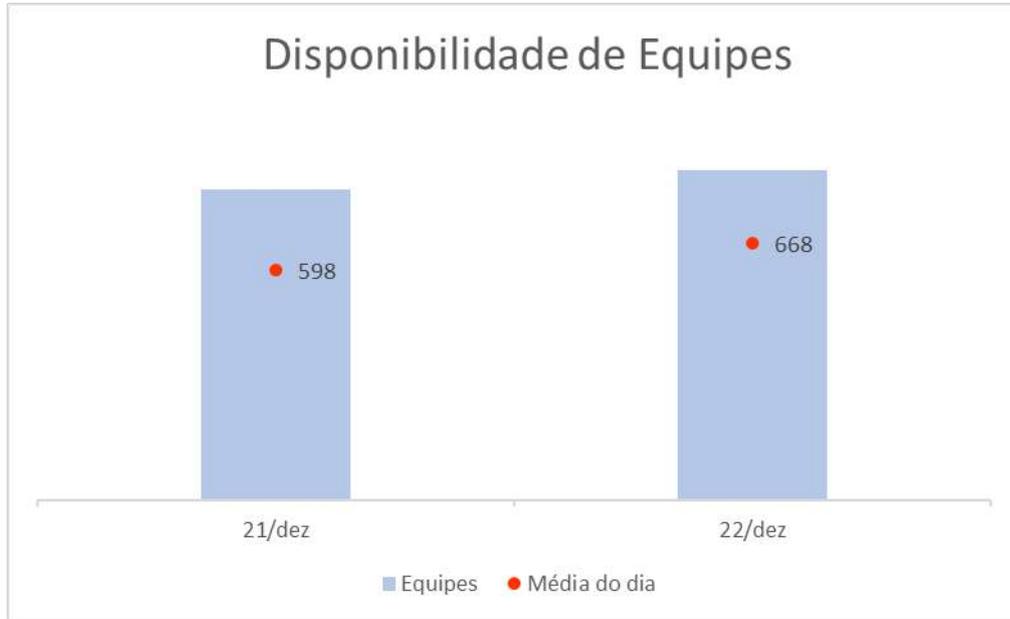
Gráfico 3 – Disponibilidade de Equipes em Atendimento

O Gráfico a seguir ilustra a disponibilização de equipes de atendimento de emergência entre os dias 21 e 22 de dezembro de 2021.

O ponto em vermelho no gráfico acima indica a média histórica de equipes disponíveis neste dia da semana. No dia 21 de dezembro (terça-feira), há um incremento de 26%, no dia 22 de dezembro (quarta-feira), há um incremento de 22% acima da média histórica de equipes disponibilizadas para estes dias da semana no ano de 2021.

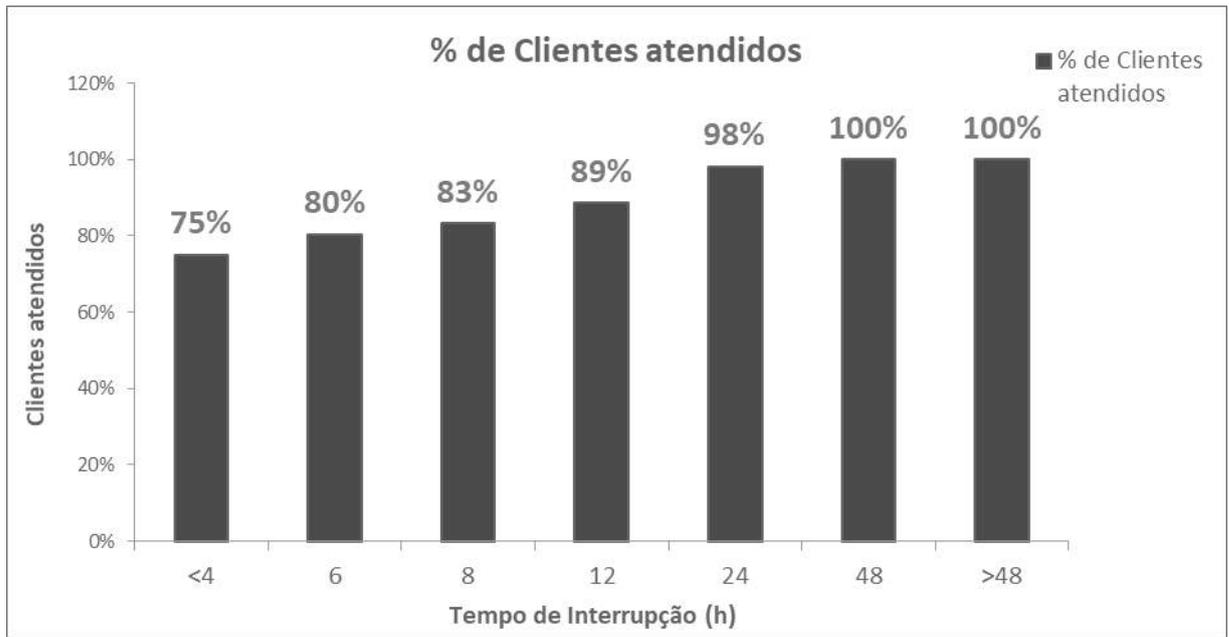
Gráfico 4 – % de reestabelecimento

O gráfico a seguir demonstra o compromisso descrito anteriormente ilustrando que, 80% dos consumidores que tiveram início de interrupção foram reestabelecidos em até 6 horas.

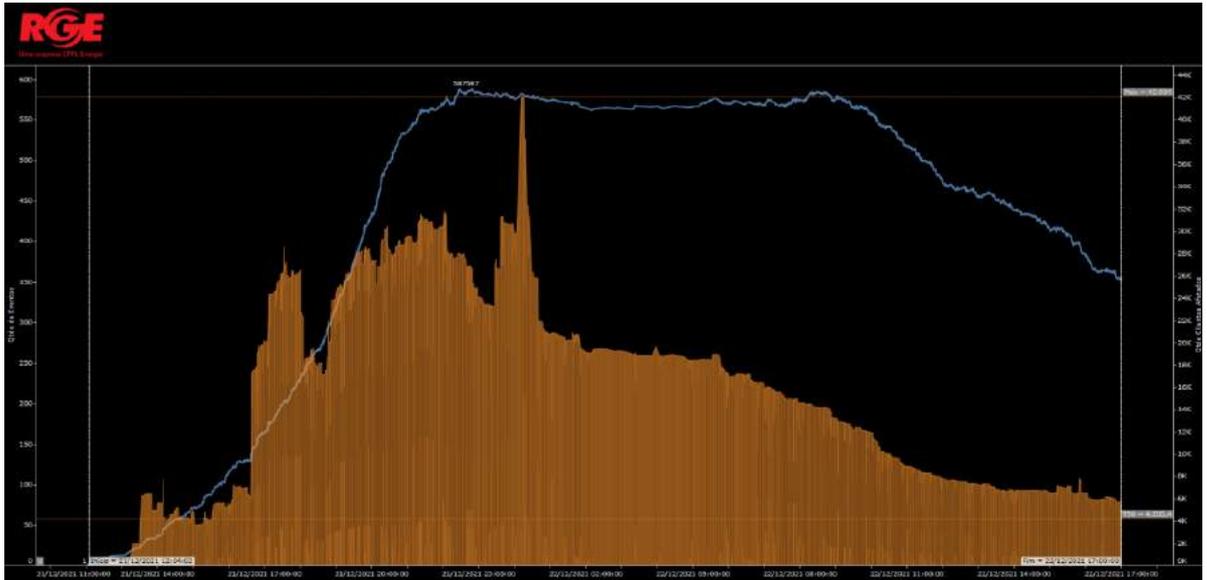
Gráfico 5 – Critério para determinar Início e Fim do Evento Meteorológico

Para mensurar o período real de impacto dos eventos meteorológicos foram contabilizados os clientes interrompidos em intervalos de 5 minutos. Destaca-se que para identificar o fim do Evento foi utilizado o critério matemático de restabelecimento de 90% dos clientes interrompidos entre o início e o pico. Entende-se que este critério matemático corrobora o transbordo de ocorrências causadas pelo deslocamento do Evento Meteorológico. O gráfico a seguir exemplifica o critério utilizado para determinar o início e fim do Evento Meteorológico, o qual considera o período em que a RGE realmente foi impactada pelo evento. As colunas que informam “Início e Fim” identificam o início e o fim do evento considerado pela RGE para delimitação do evento considerando o volume de clientes interrompidos.

Dessa forma, a faixa de tempo considerada para classificação das interrupções decorrentes do Evento Climático é a mostrada abaixo:

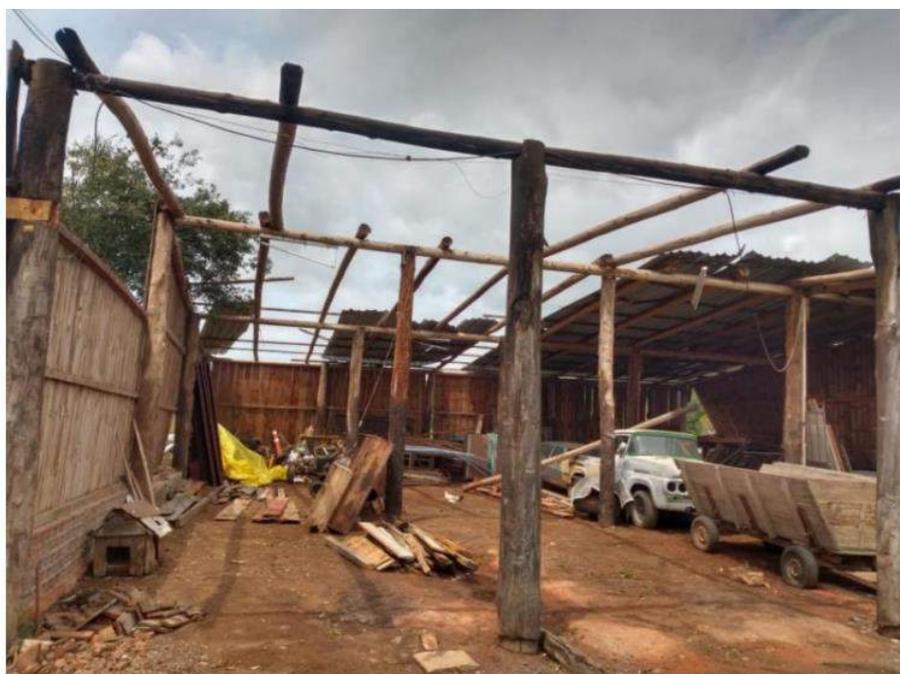
Figura 8 - Evidência de Mídia. Fonte: Portal Arauto

### Temporal com vento forte causa destelhamentos e queda de árvores em Venâncio Aires e Passo do Sobrado

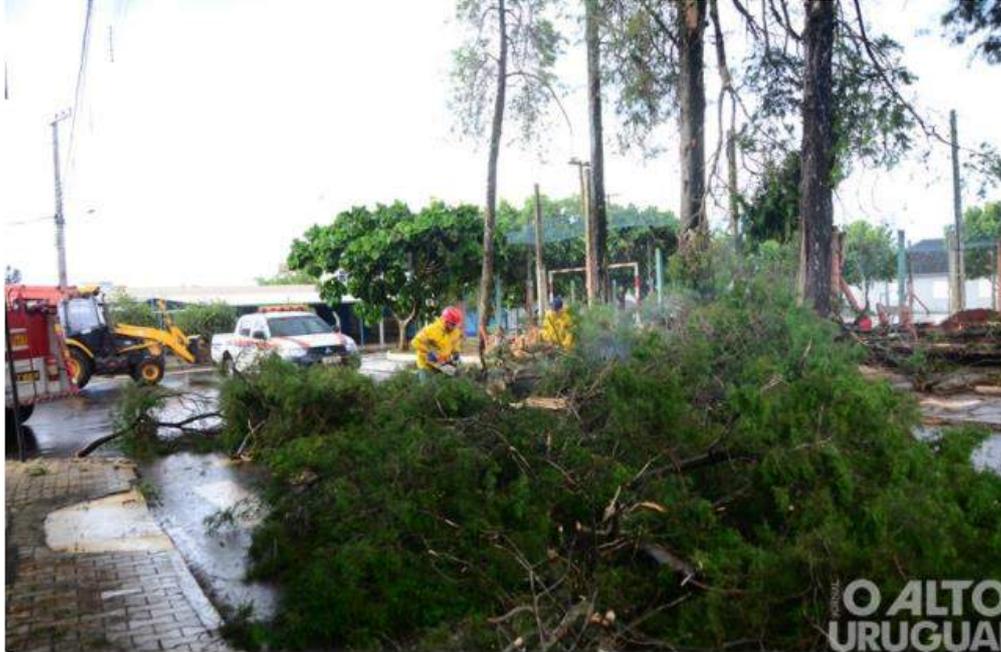
Figura 9- Evidência de Mídia. Fonte: O Alto Uruguai

## Vendaval causa estragos em Caiçara

Entre os prejuízos estão casas destelhadas e árvores caídas

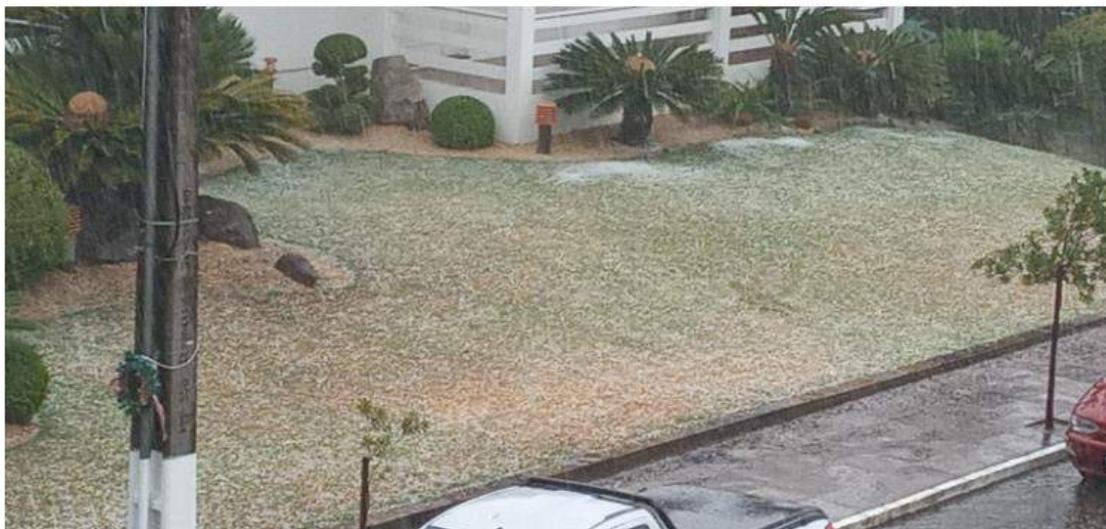
Figura 10 – Evidência de Mídia. Fonte: Grupo A hora

## Região Alta do Vale do Taquari registra queda de granizo

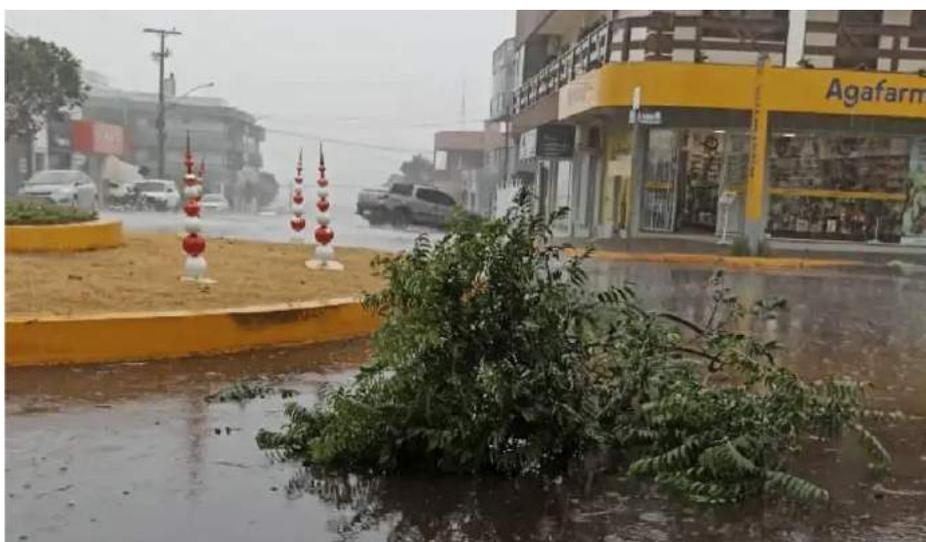
*Figura 14- Evidência de Mídia. Fonte: Rádio Alto Uruguai*

## Temporal atingiu a cidade de Santo Augusto na tarde desta segunda-feira

Algumas residências foram atingidas, além de queda de árvores e galhos e decoração natalina

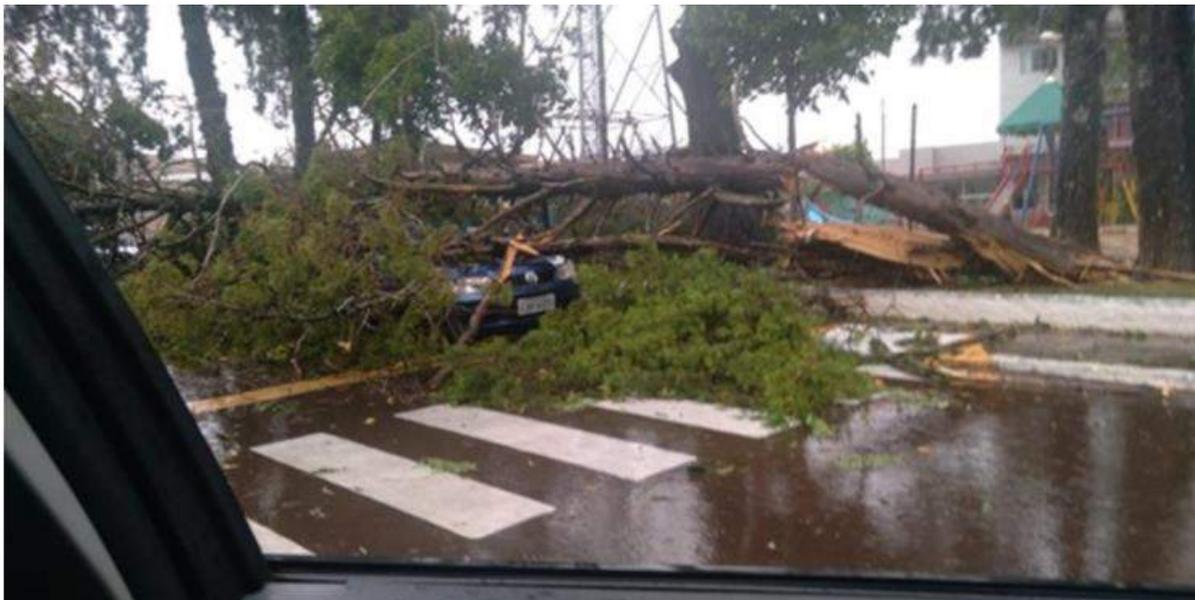
Figura 17 – Evidência de Mídia. Fonte: LeOuve

## Temporal causa estragos no município de Caiçara

Além de casas destelhadas, árvores foram derrubadas pela força do vento.

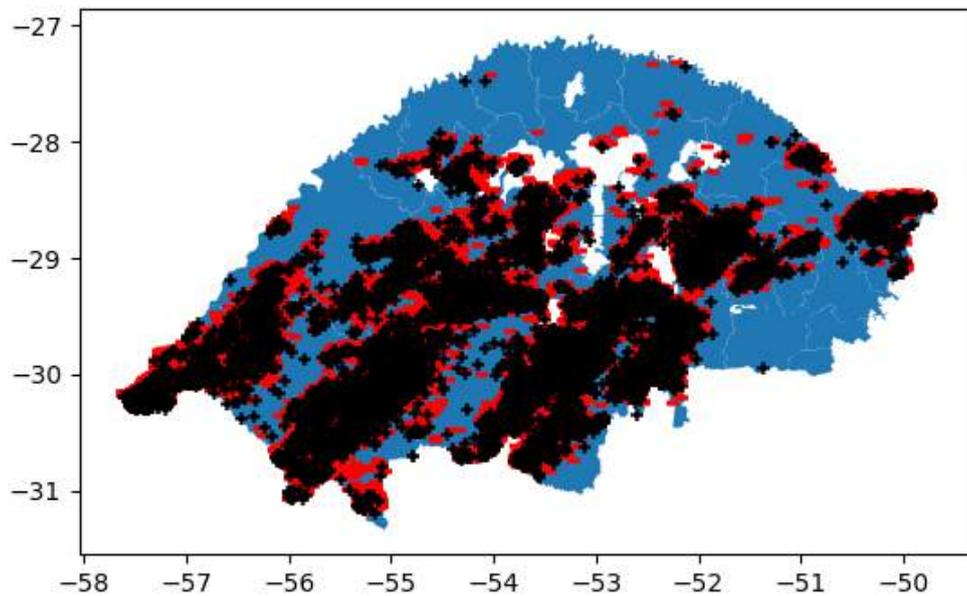
Na Figura 2 são apresentadas as descargas atmosféricas nuvem-solo e nuvem-nuvem (raios) detectados pelo sistema Earth Networks. Entre 12h52 do dia 21 e 01h08 do dia 22 de dezembro de 2021 foram detectadas 15347 descargas elétricas atmosféricas nuvem-solo e 89899 nuvem-nuvem sobre a área de concessão da RGE no Rio Grande do Sul.

Figura 2 – Descargas atmosféricas nuvem-solo (em preto) e nuvem-nuvem/intra-nuvem detectadas pelo sistema Earth Networks entre as 12h52 do dia 21 e 01h08 do dia 22 de dezembro de 2021.
