RELATÓRIO DE SITUAÇÃO DE EMERGÊNCIA

RGE – RSE 267 20181001

Período 01 a 04/10/2018

Evento: Zona de Convergência

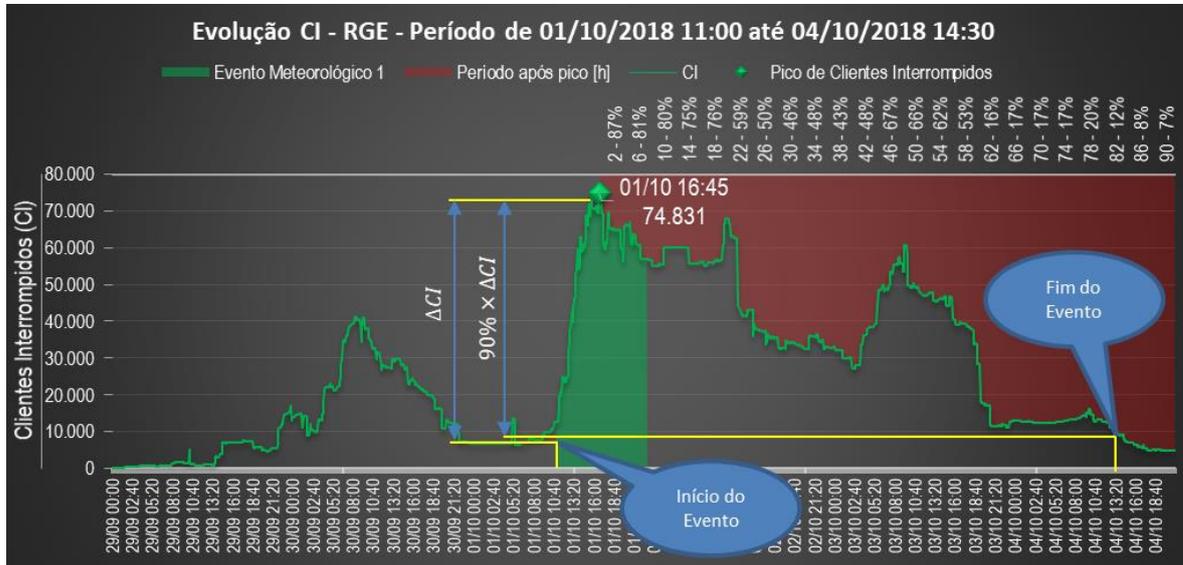
Gráfico 1 - Critério para determinar Início e Fim do Evento Meteorológico

Destaca-se que para identificar o fim do Evento foi utilizado o critério matemático de restabelecimento de 90% dos clientes interrompidos entre o início e o pico. Entende-se que este critério matemático corrobora o transbordo de ocorrências causadas pelo deslocamento do Evento Meteorológico. Os balões que informam “Início do Evento” e Fim do Evento” identificam o início e o fim do evento operacional considerado pela RGE para delimitação do evento considerando o volume de clientes interrompidos. A área em verde

no gráfico identifica o início e o fim do evento considerado pelo laudo meteorológico em anexo a este relatório.

Segue abaixo gráfico 1 que exemplifica o critério utilizado para determinar o fim do Evento Meteorológico.

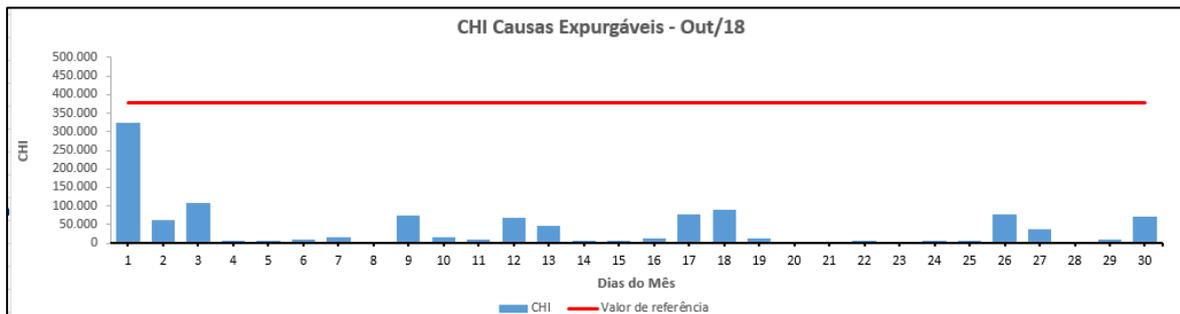
Gráfico 2 – Causas nexo causal com evento climático – Mês de Outubro/2018

A seguir foram relacionadas as ocorrências registradas, cujas causas possuem nexo causal com o evento climático ocorrido: ARVORE OU VEGETAÇÃO, VENTO, EROSIÃO, INUNDAÇÃO e DESCARGA ATMOSFÉRICA. No gráfico a seguir é possível observar o volume de CHI emergencial decorrente das causas relacionadas anteriormente na área de concessão da RGE durante todo o mês de outubro de 2018.

Através do gráfico anterior é possível identificar um volume atípico de CHI proveniente dos eventos identificados no laudo meteorológico. O impacto do evento meteorológico severo na rede elétrica da área de concessão da RGE impediu o restabelecimento do sistema elétrico na maior brevidade possível, especialmente em função da quantidade de eventos e complexidade de reestabelecimento do sistema.

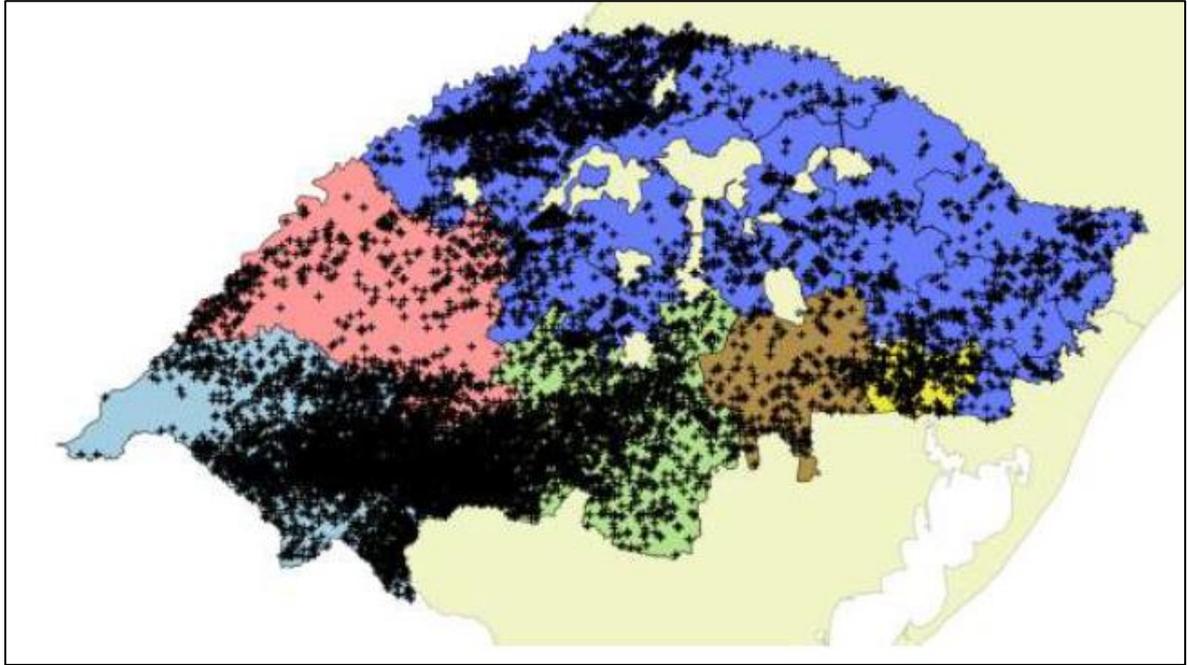
Figura 2 – Descargas atmosféricas (raios) novem-solo detectadas pelo sistema Earth Networks entre as 09h30 e 20h00 do dia 01 de outubro de 2018.

Na área de concessão da RGE foram registrados 3320 raios nuvem-solo entre as 09h30 e 20h00 do dia 01 de outubro. Segundo dados do INMET, as rajadas de vento chegaram a 113,8 km/h no município de Lagoa Vermelha entre 13h00 e 14h00 do dia 01 de outubro.

Na Figura abaixo são apresentadas os raios nuvem solo nas áreas de concessão da RGE e RGE Sul.

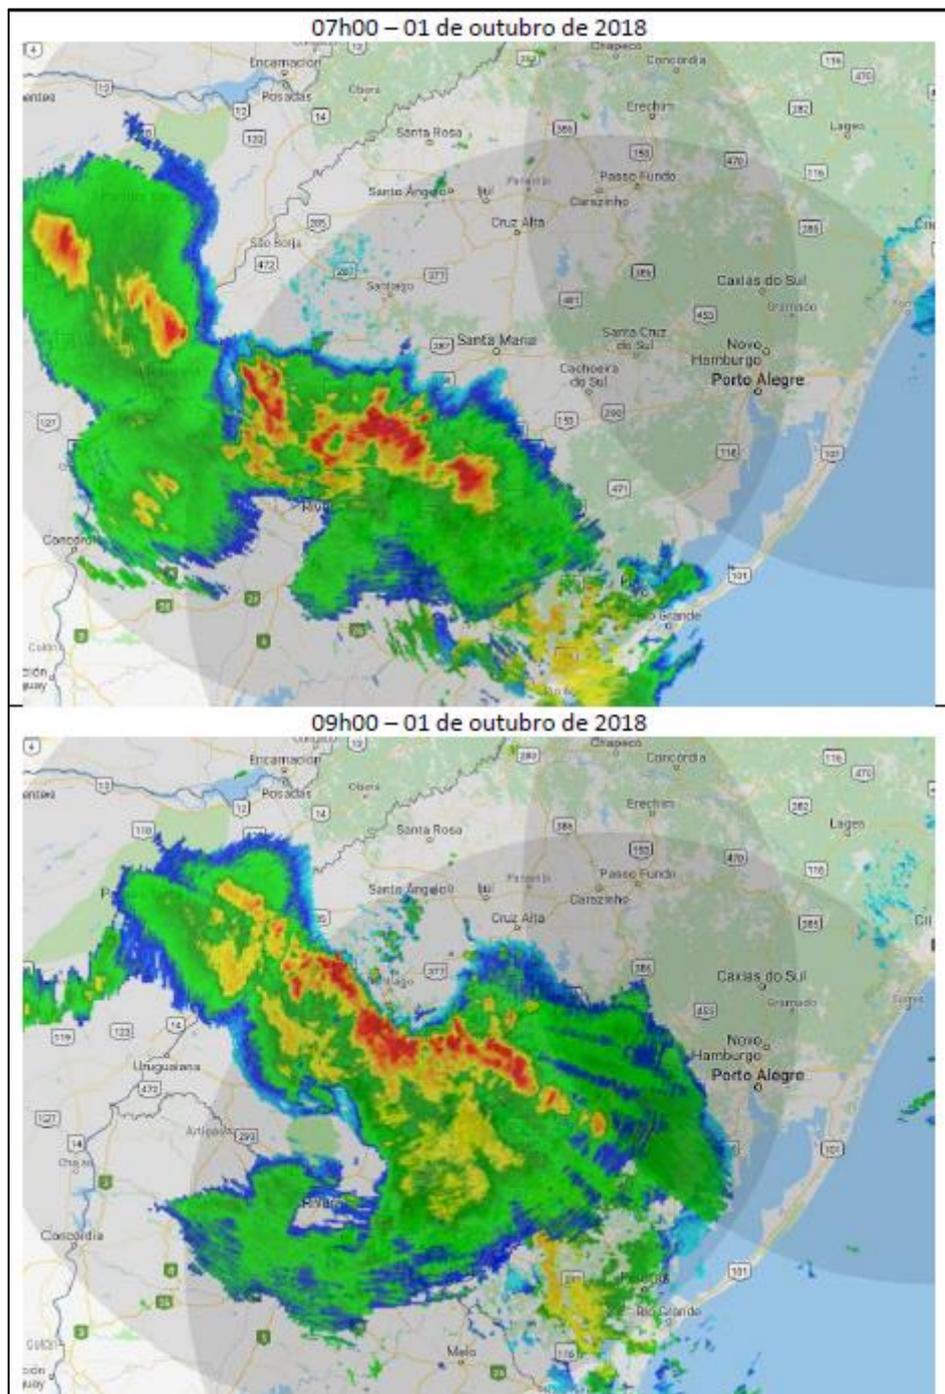
Figura 3 – Imagens de radar de Santiago operado pela REDEMET, entre as 07h00 e as 09h00 do dia 01 de outubro de 2018.

Na figura 3 são apresentadas as imagens compostas pelos radares de Santiago, Canguçu e Morro da Igreja, operados pela Rede de Meteorologia da Aeronáutica (REDEMET), entre as 03h00 do dia 01 e as 01h00 do dia 02 de outubro de 2018. Nestas imagens as áreas de chuva moderada a forte são representadas pelas manchas em tons de laranja, vermelho e rosa.

Acompanhando a sequência de imagens do radar de Santiago, é possível acompanhar que os núcleos mais intensos de chuva atuaram sobre o Rio Grande do Sul entre as 09h00 e 13h00 do dia 01 de outubro de 2018.

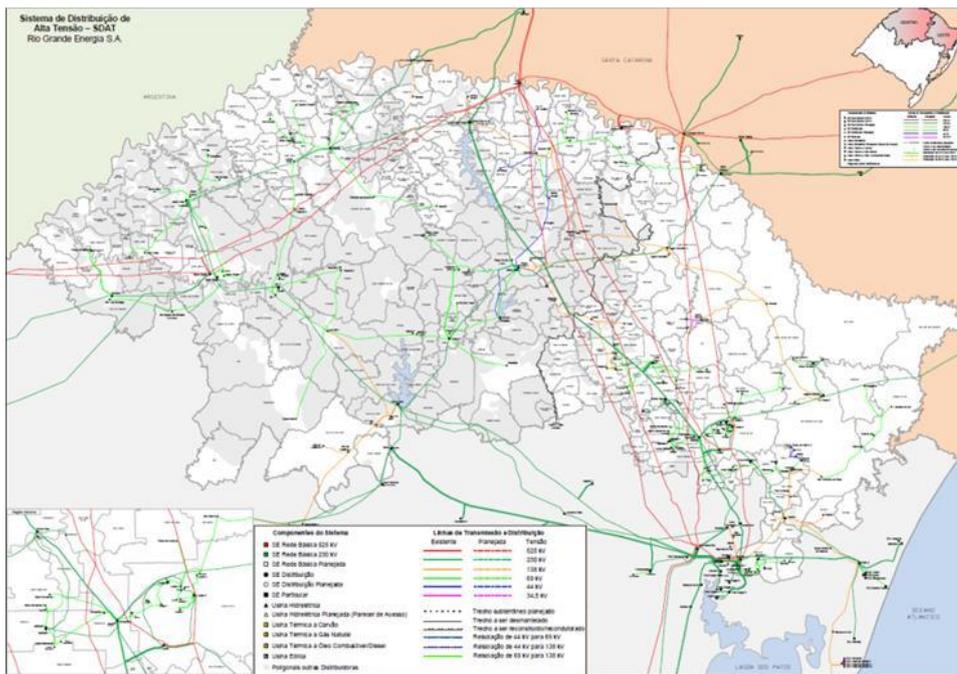
Figura 6 - Diagrama Unifilar do Subsistema de Transmissão da RGE e Área de Concessão (detalhe)

A seguir está o mapa geoeletrico das áreas afetadas pelo evento na área de concessão da RGE.

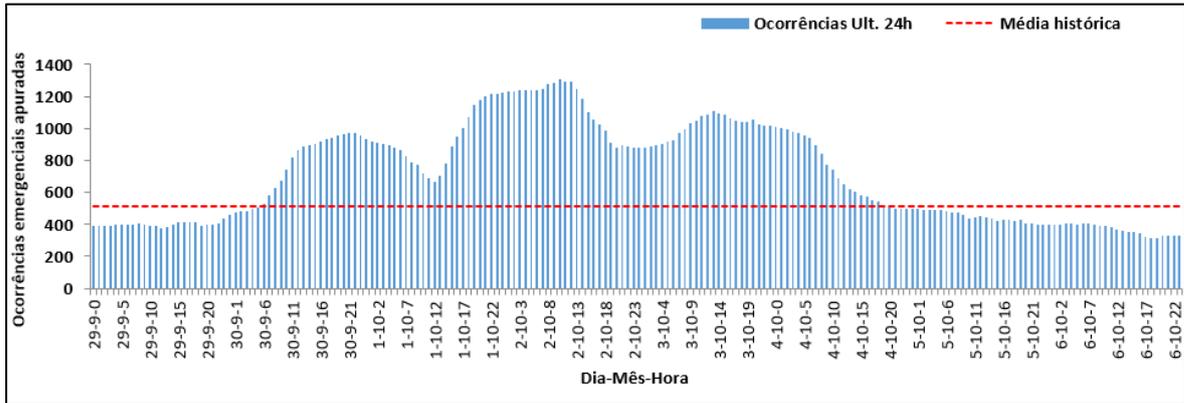
Gráfico 3 – Ingresso de ocorrências por hora

No dia 02 de outubro às 10h00 o montante contabilizado diário foi de 1307 ocorrências, cerca de **2,53 vezes** mais do que média histórica registrada (1 ano). O Gráfico abaixo mostra o ingresso de ocorrências registrado no período.

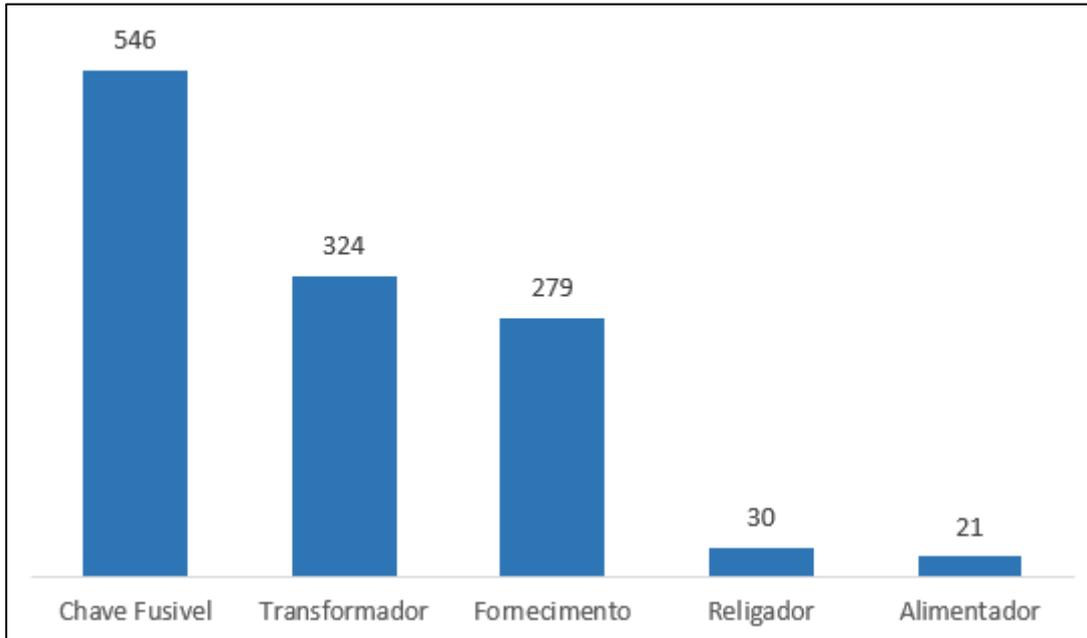
Gráfico 4 – Quantidade de dispositivos atuados

- A. **Disjuntor/Alimentador** = Equipamento de proteção de média tensão destinado a proteger redes troncais de alimentadores, geralmente instalado em subestações;
- B. **Religador** = Equipamento de proteção de média tensão destinado a proteger redes troncais de alimentadores, geralmente instalado ao longo da rede de distribuição;
- C. **Chave Fusível** = Equipamento de proteção de média tensão destinado a proteger ramais de alimentadores, instaladas ao longo da rede de distribuição;
- D. **Trafo Circuito** = Equipamento destinado a rebaixar níveis de tensão para consumo de energia. Este equipamento também possui chaves fusíveis destinadas a sanar defeitos ocorridos na rede de baixa tensão e no próprio equipamento;
- E. **Fornecimento** = Conexão da unidade consumidora com a rede de distribuição.

A seguir pode-se observar a quantidade de desarmes nos diferentes tipos de equipamentos descritos anteriormente.

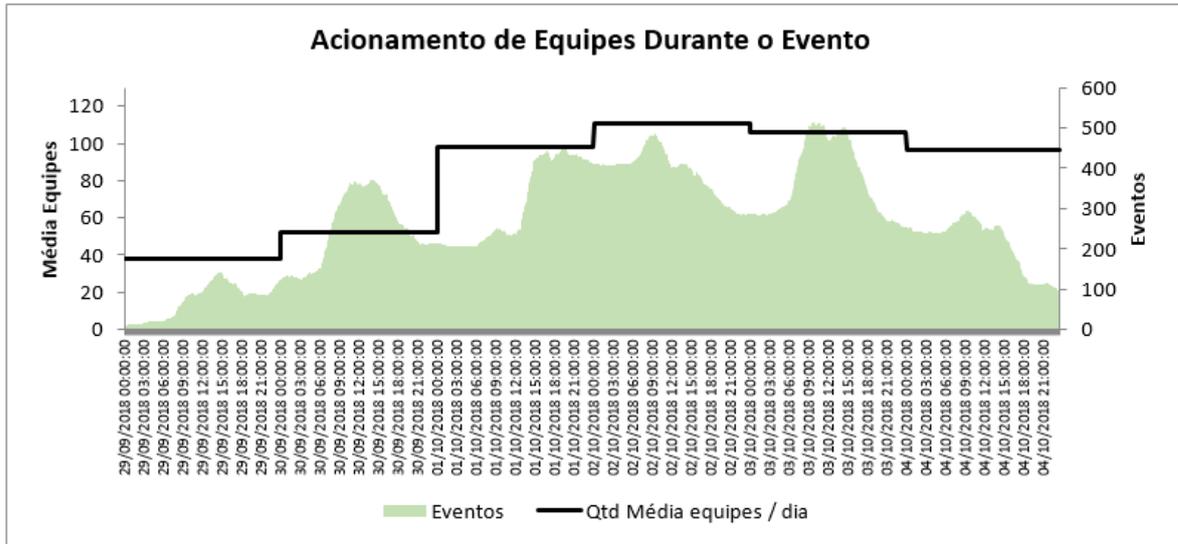
Gráfico 5 – Percentual de clientes reestabelecidos

Para garantir o reestabelecimento do fornecimento na maior brevidade possível o gráfico a seguir ilustra a disponibilização e incremento de equipes de atendimento de emergência entre os dias 29 a 04 de outubro.

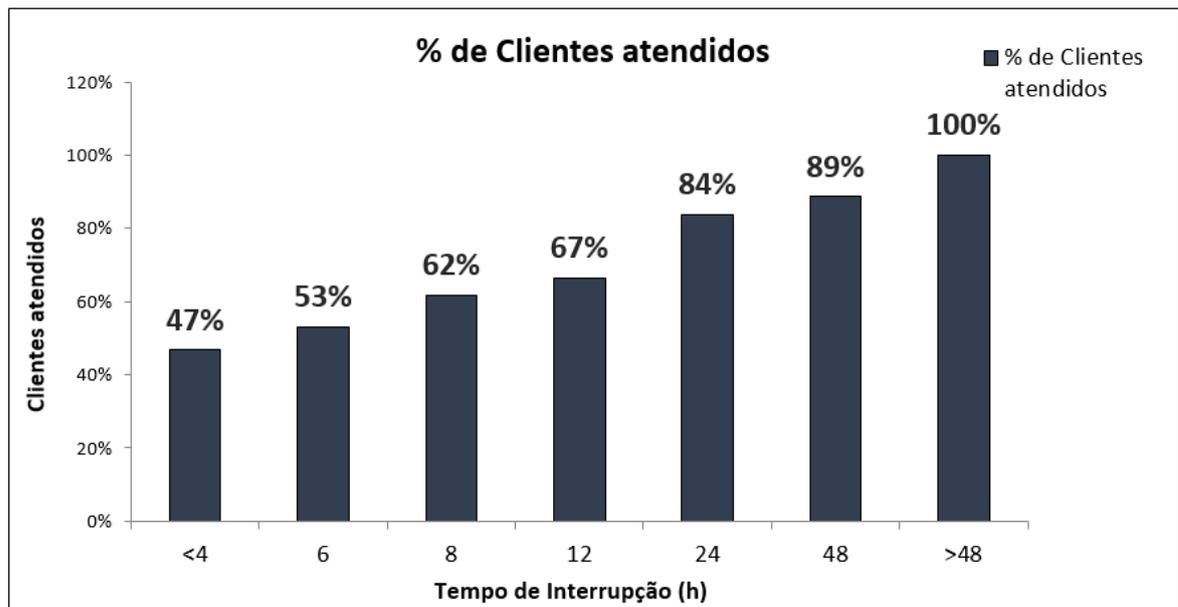
Gráfico 6 – Percentual de clientes reestabelecidos

O Gráfico a seguir demonstra o compromisso descrito anteriormente ilustrando que, 53% dos consumidores que tiveram início de interrupção no dia 01 de outubro foram reestabelecidos em até 6 horas.

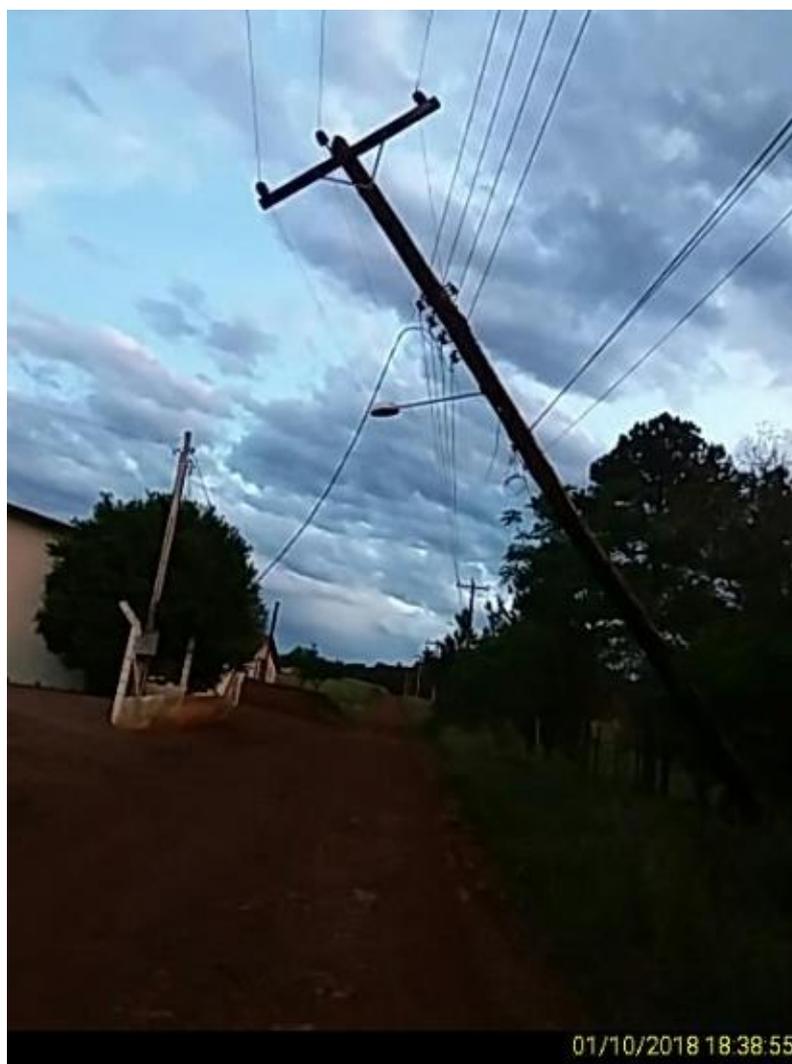
Figura 7 – Evidência fotográfica – EA Nova Prata. Evento: 3001190050

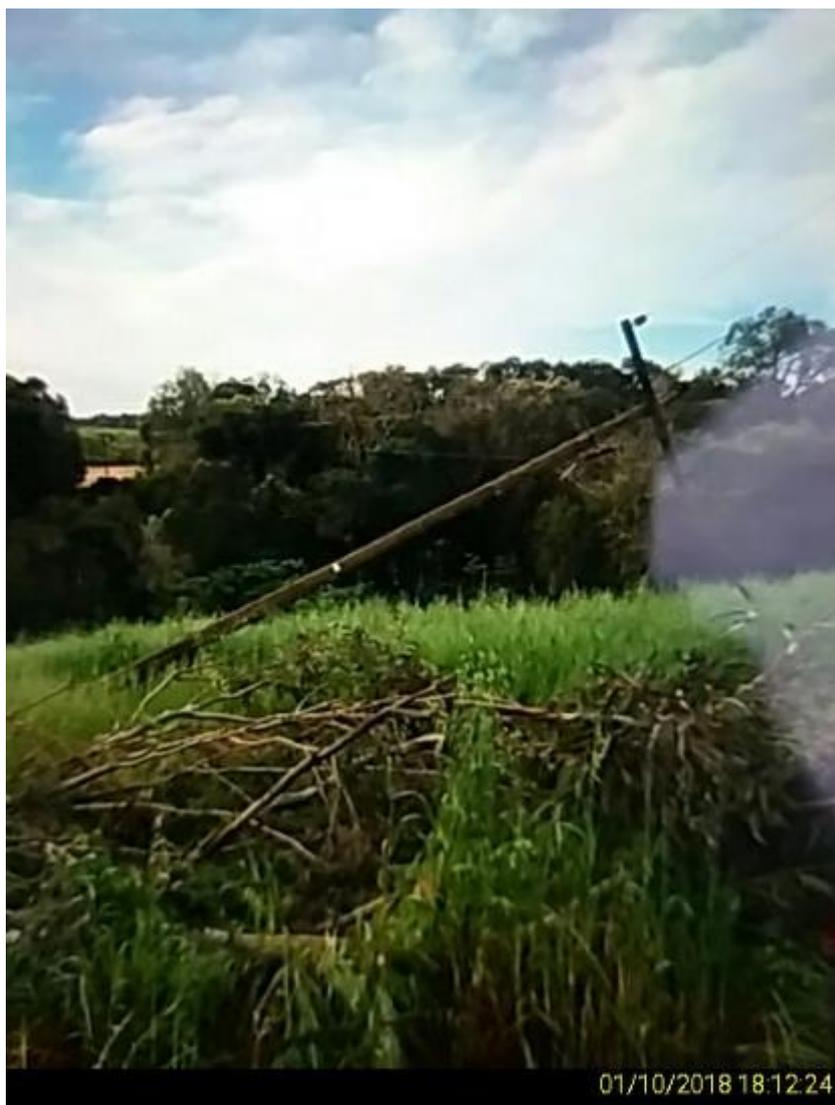
Figura 8 – Evidência fotográfica – EA Lagoa Vermelha. Evento: 3001188214

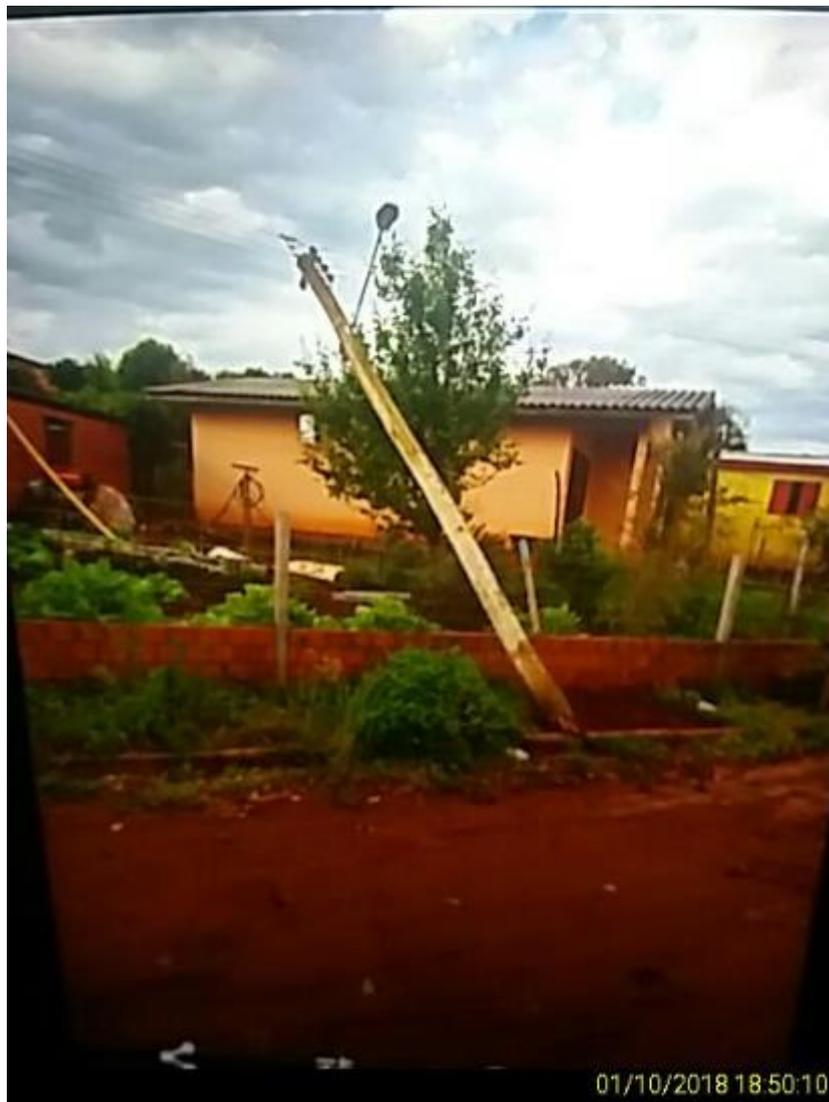
Figura 9 – Evidência fotográfica – EA Tapera. Evento: 3001189915

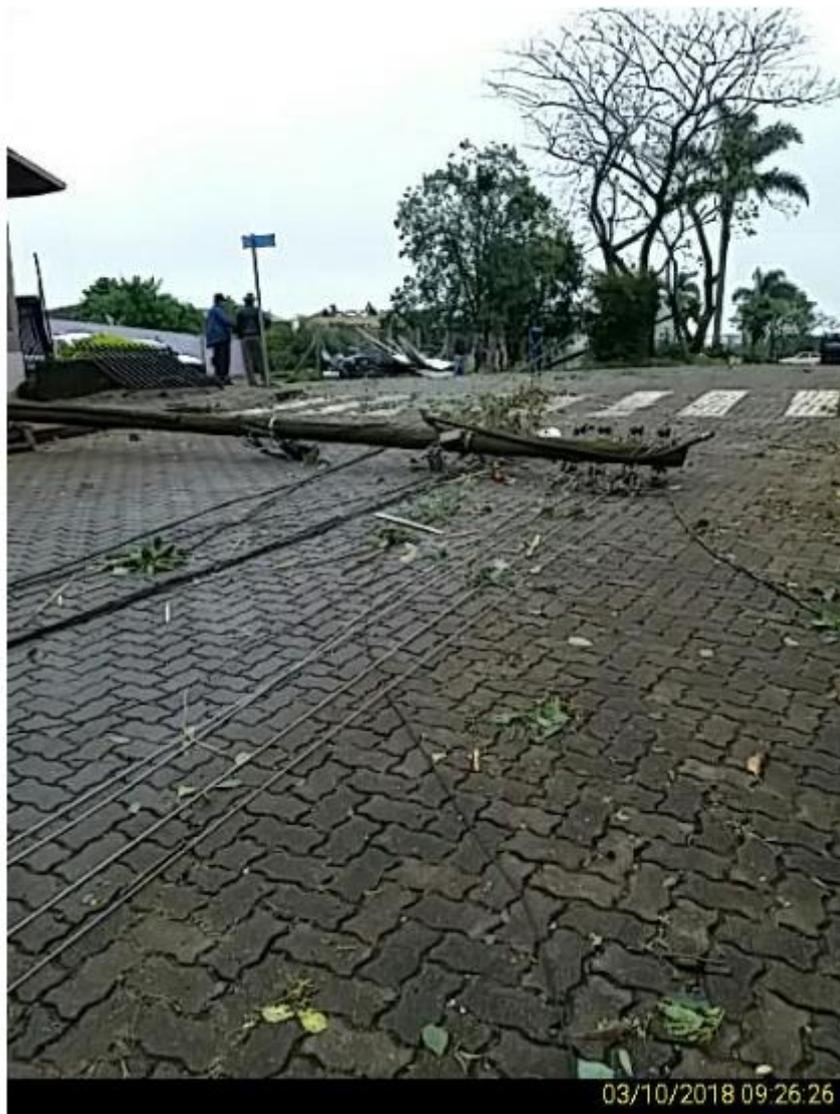
Figura 10 – Evidência fotográfica – EA Lagoa Vermelha. Evento: 3001195185

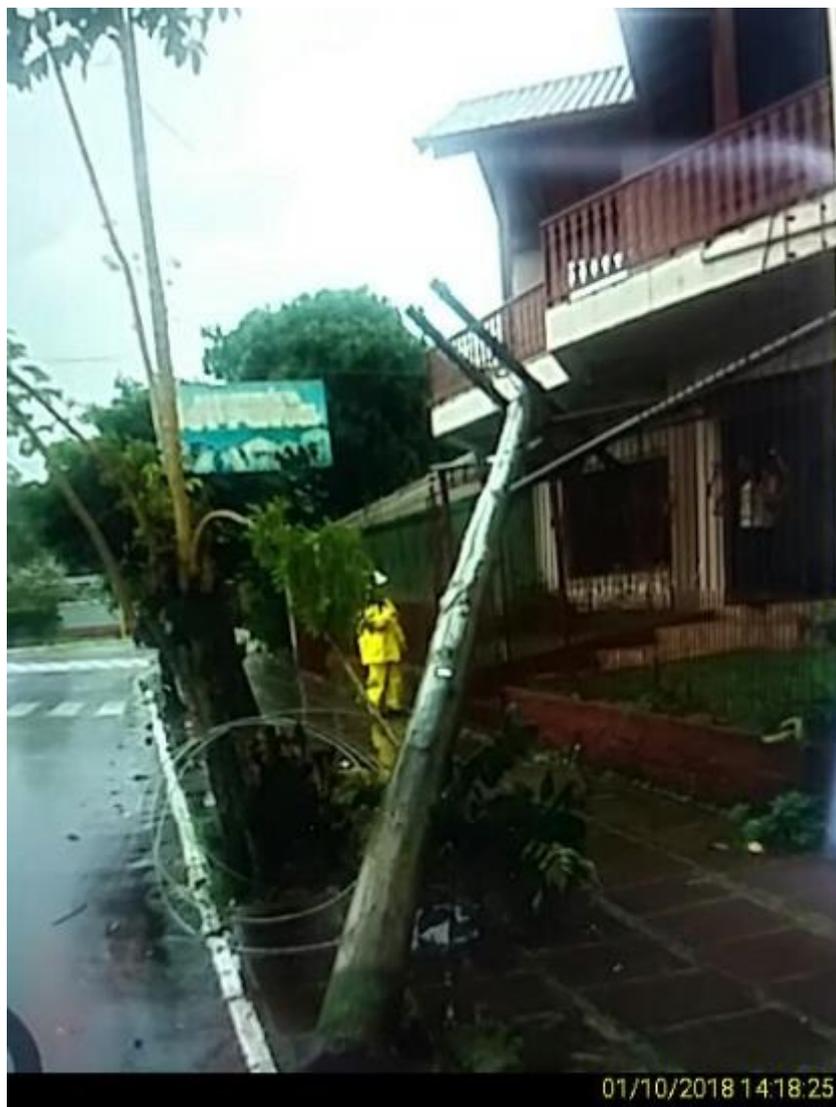
Figura 11 – Evidência fotográfica – EA Taquara. Evento: 3001187770

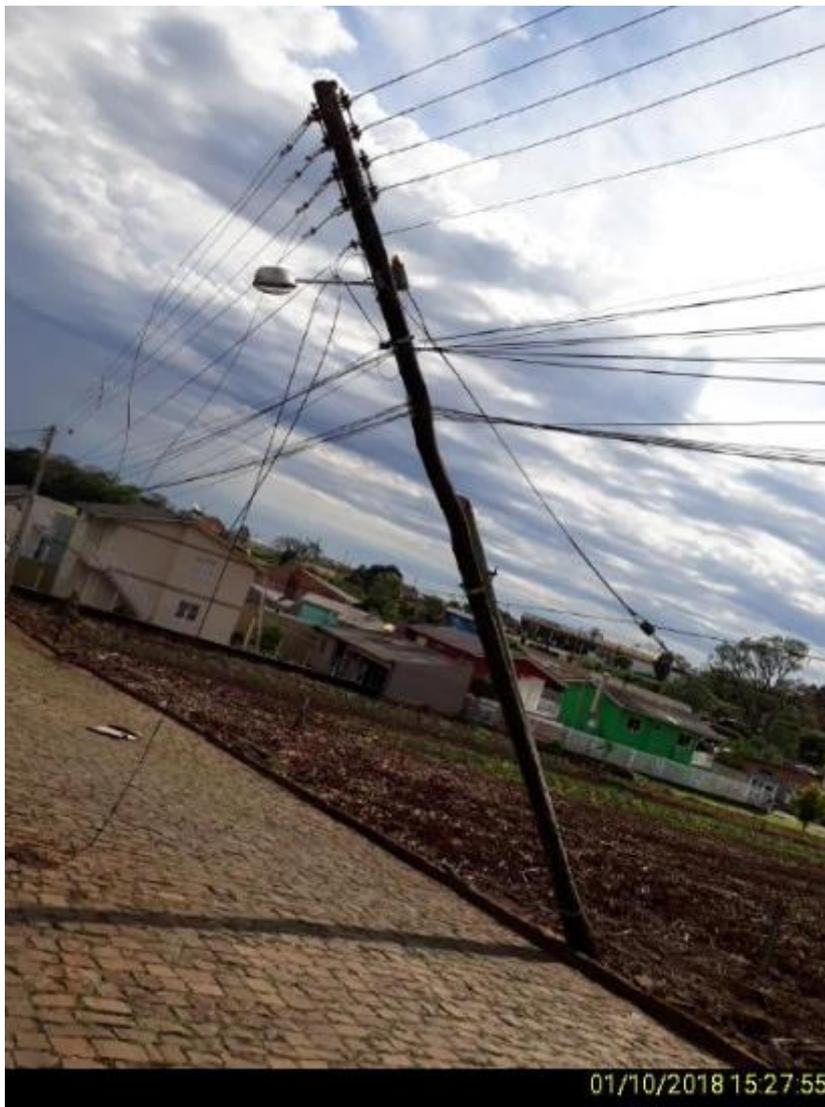
Figura 12 – Evidência fotográfica – EA Passo Fundo. Evento: 3001187491

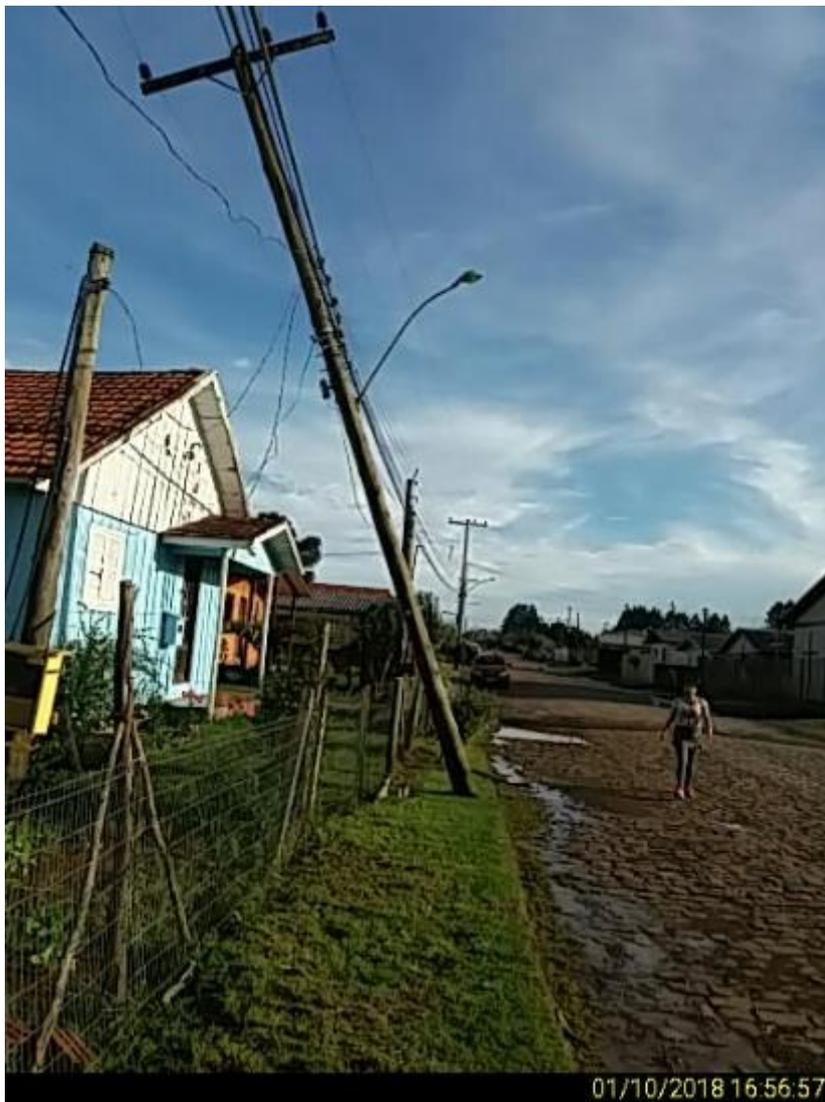
Figura 13 – Evidência fotográfica – EA Vacaria. Evento: 3001189310

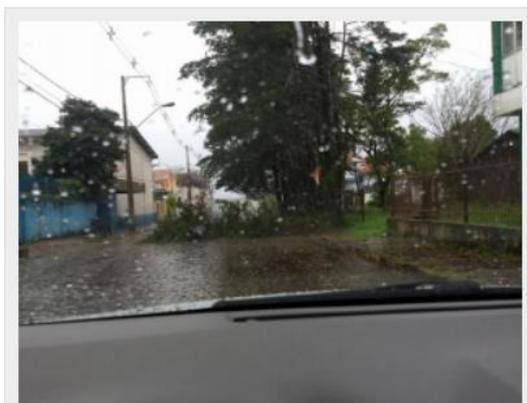
Árvore caiu em Soledade
Crédito: Leonardo Auler

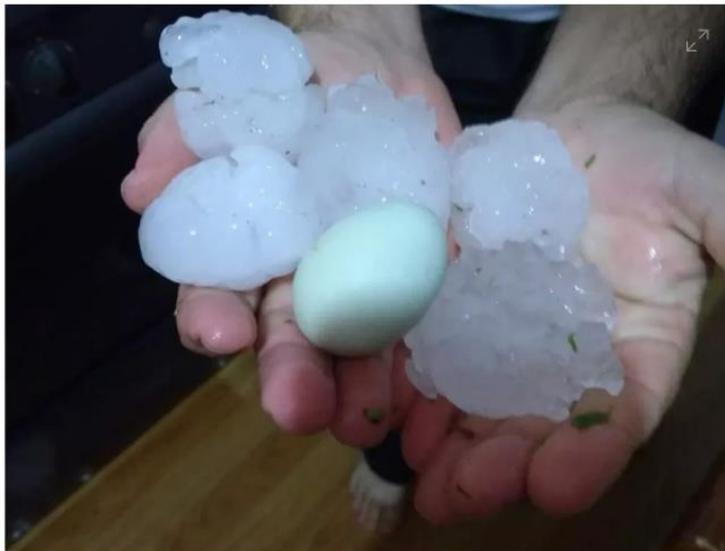
Figura 19 – Evidência de Mídia. Fonte: G1

Granizo atingiu 2.500 casas em Crissiumal, segundo a Defesa Civil. — Foto: Paulo Marques/Arquivo Pessoal

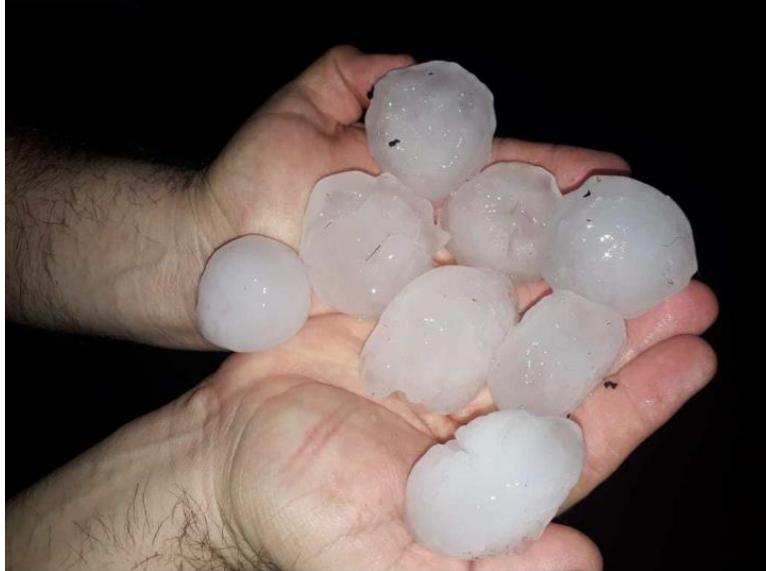
Figura 21 – Evidência de Mídia. Fonte: Rádio Alto Uruguai.

Muitos estragos estão sendo contabilizados em toda a cidade de Crissiumal (Fotos: Marcos Benites/Rádio Alto Uruguai)
