RELATÓRIO DE SITUAÇÃO DE EMERGÊNCIA

RGE SUL

EI RGE Sul – 20180209 – Temporal

Período 09 a 11/02/2018

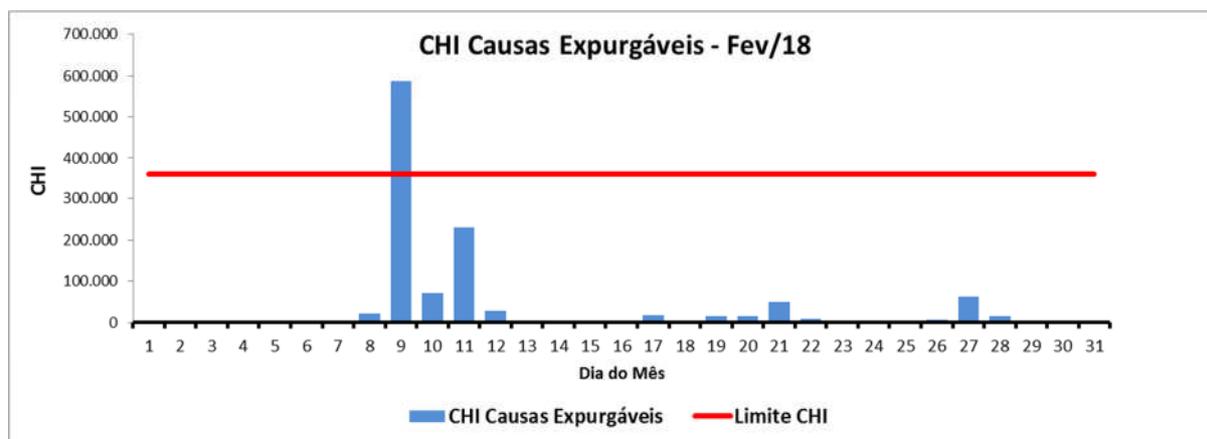
A seguir foram relacionadas as ocorrências registradas, cujas causas possuem nexos causal com o evento climático ocorrido: ARVORE OU VEGETAÇÃO, INUNDAÇÃO, VENTO E DESCARGA ATMOSFÉRICA. No gráfico a seguir é possível observar o volume de CHI emergencial decorrente das causas relacionadas anteriormente na área de concessão da RGE Sul durante todo o mês de fevereiro de 2018.

Através do gráfico anterior é possível identificar um volume atípico de CHI proveniente dos eventos identificados no laudo meteorológico. O impacto do evento meteorológico severo na rede elétrica da área de concessão da RGE Sul impediu o restabelecimento do sistema elétrico na maior brevidade possível, especialmente em função da quantidade de eventos e complexidade de reestabelecimento do sistema.

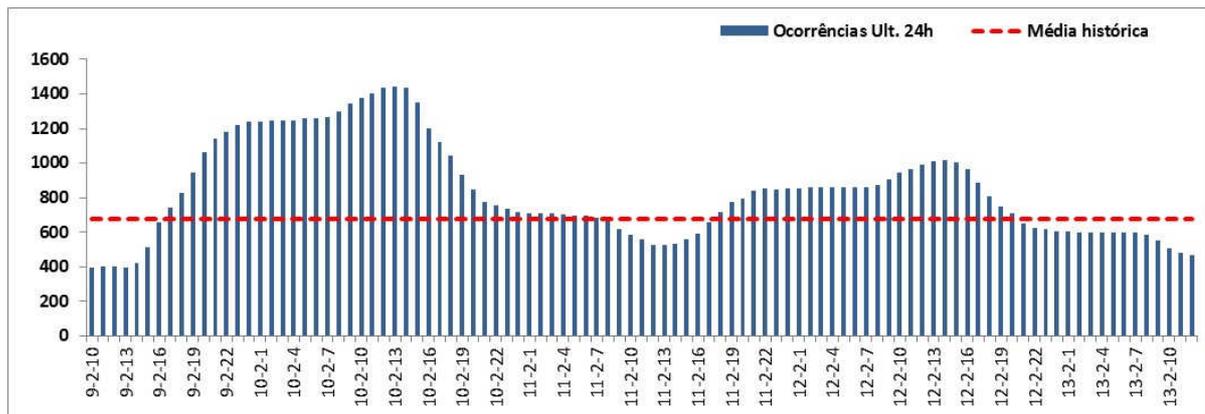
No dia 09 de fevereiro foi constatado o pico de **1,4 mil ocorrências emergenciais** na área de concessão, cerca de **214%** superior à média histórica registrada. No período do evento, **390** ocorrências emergenciais possuíam pelo menos uma **sinalização de situação de risco** (ex. cabo partido) exigindo prioridade em relação às demais por oferecer risco a integridade de equipamentos, colaboradores e comunidade.

De acordo com a figura a seguir nota-se que apesar do evento meteorológico estar registrado das 12h30 as 1h00 do dia 10 de fevereiro houve o ingresso de ocorrências acima da média histórica até o dia 12 de fevereiro de 2018.

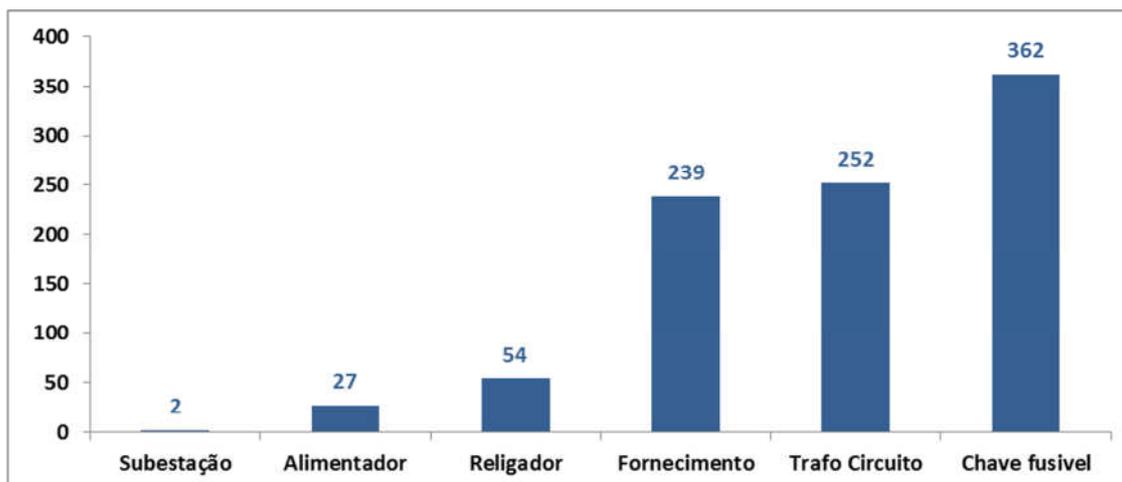
A seguir pode-se observar a quantidade de desarmes nos diferentes tipos de equipamentos descritos anteriormente.

- A. Disjuntor/Alimentador** = Equipamento de proteção de média tensão destinado a proteger redes troncais de alimentadores, geralmente instalado em subestações;
- B. Religador** = Equipamento de proteção de média tensão destinado a proteger redes troncais de alimentadores, geralmente instalado ao longo da rede de distribuição;
- C. Chave Fusível** = Equipamento de proteção de média tensão destinado a proteger ramais de alimentadores, instaladas ao longo da rede de distribuição;
- D. Trafo Circuito** = Equipamento destinado a rebaixar níveis de tensão para consumo de energia. Este equipamento também possui chaves fusíveis destinadas a sanar defeitos ocorridos na rede de baixa tensão e no próprio equipamento;
- E. Fornecimento** = Conexão da unidade consumidora com a rede de distribuição.

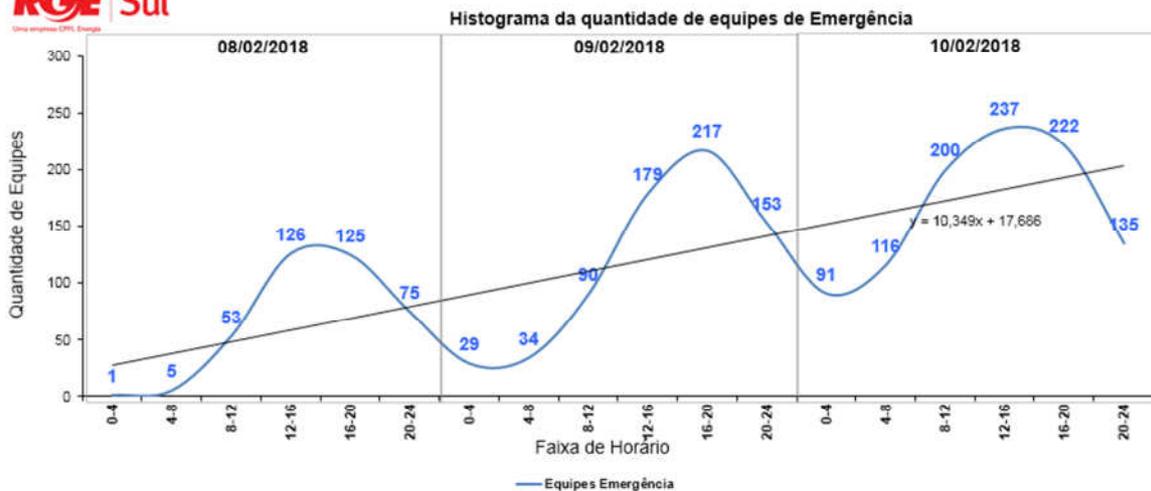
O Gráfico a seguir ilustra a disponibilização de equipes de atendimento de emergência entre os dias 08 a 10 de fevereiro. É notável que houve um incremento bastante significativo na quantidade de equipes trabalhando no reestabelecimento de energia, a exemplo disso observa-se que em média 5 equipes trabalharam durante o período entre as 4 horas e 8 horas no dia 08 de fevereiro, neste mesmo período no dia 10 de fevereiro 116 equipes trabalharam para recompor o sistema. Através da linha de tendência é evidente que a RGE Sul não poupou esforços na disponibilização de equipes para reestabelecer o sistema.

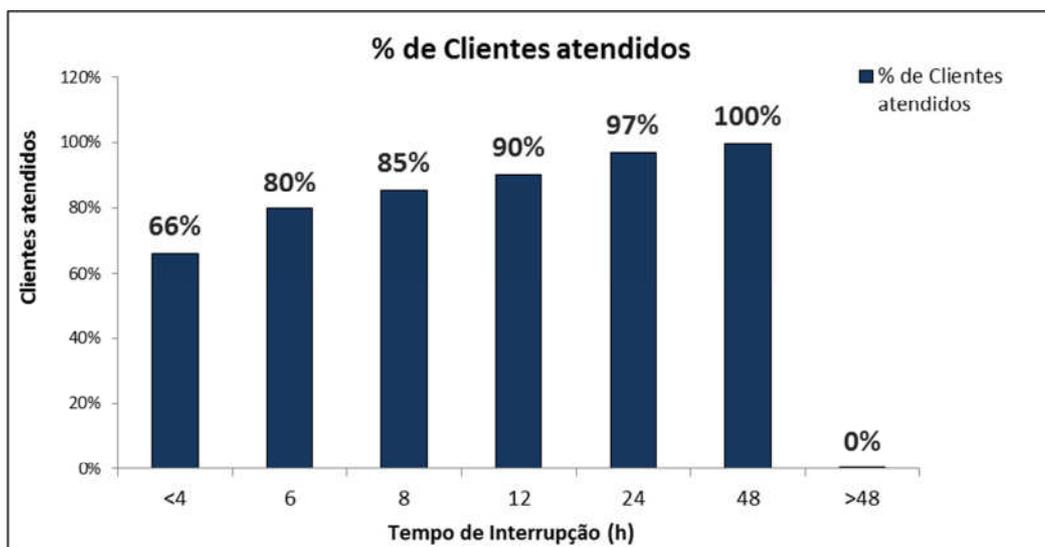
O Gráfico a seguir demonstra o compromisso descrito anteriormente ilustrando que, 66% dos consumidores que tiveram início de interrupção no dia 09 de fevereiro foram reestabelecidos em até 4 horas.

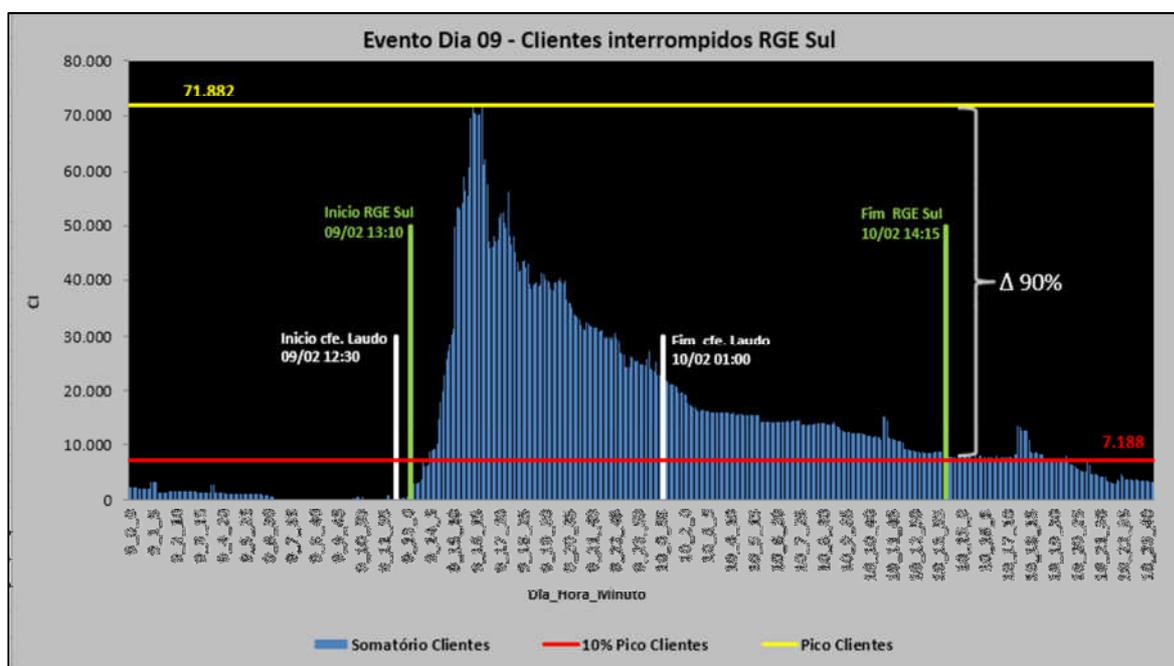
Para mensurar o período real de impacto dos eventos meteorológicos foram contabilizados os clientes interrompidos em intervalos de 5 minutos antes, durante e após o Evento. Destaca-se que para identificar o fim do Evento foi utilizado o critério matemático de restabelecimento de 90% dos clientes interrompidos entre o início e o

pico. Entende-se que este critério matemático corrobora o transbordo de ocorrências causadas pelo deslocamento do Evento Meteorológico. O gráfico a seguir exemplifica o critério utilizado para determinar o início e fim do Evento Meteorológico, o qual considera o período em que a RGE sul realmente foi impactada pelo evento. As colunas que informam “Início e Fim RGE Sul” identificam o início e o fim do evento considerado pela RGE Sul para delimitação do evento considerando o volume de clientes interrompidos. As colunas “Início e Fim cfe. Laudo” informam o início e fim do evento meteorológico apontado no laudo contido em anexo a este relatório:

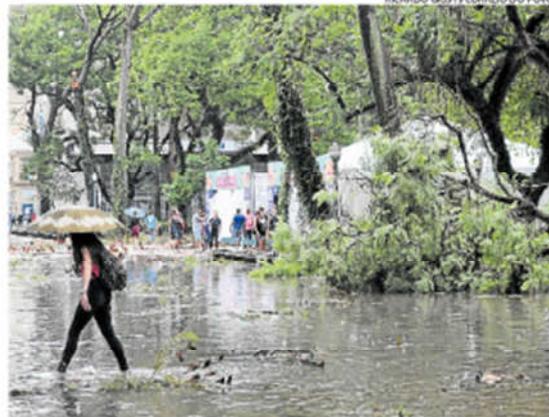
DANOS: alagamento e quedas de árvores na capital

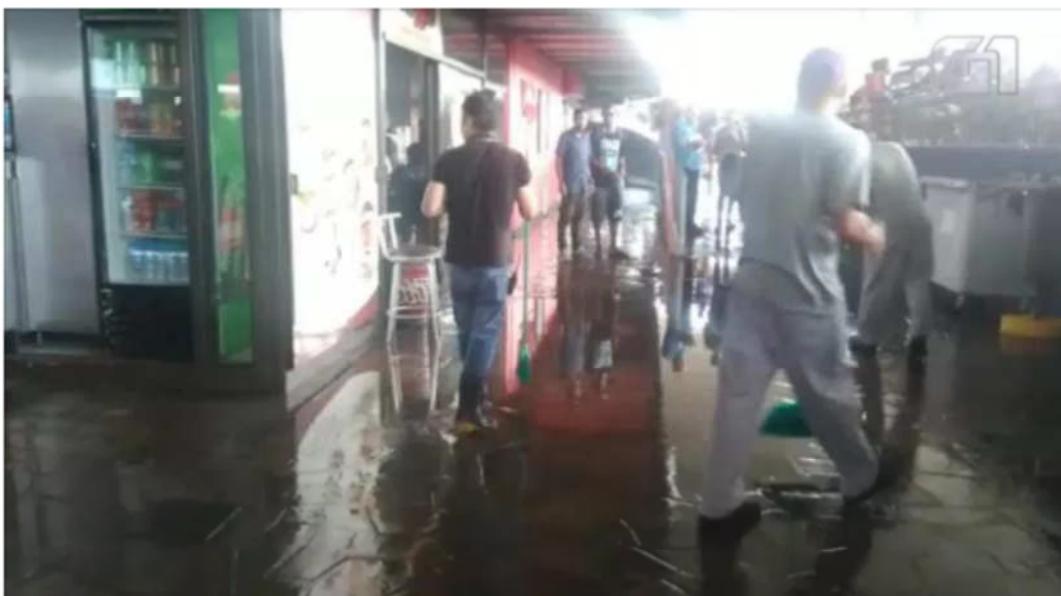
A Rodoviária de Porto Alegre alagou e parte do local ficou sem luz. Havia muito movimento na hora em função da saída para o feriadão de carnaval (*veja no vídeo abaixo*). Até o final da noite, a energia ainda não estava restabelecida na estação. Além de atrasar a saída dos ônibus, a falta de luz dificultou a troca de passagens compradas pela internet de algumas empresas. Os passageiros tiveram que ficar em filas.

Com movimento da saída para o feriadão, Rodoviária de Porto Alegre alaga após chuvarada

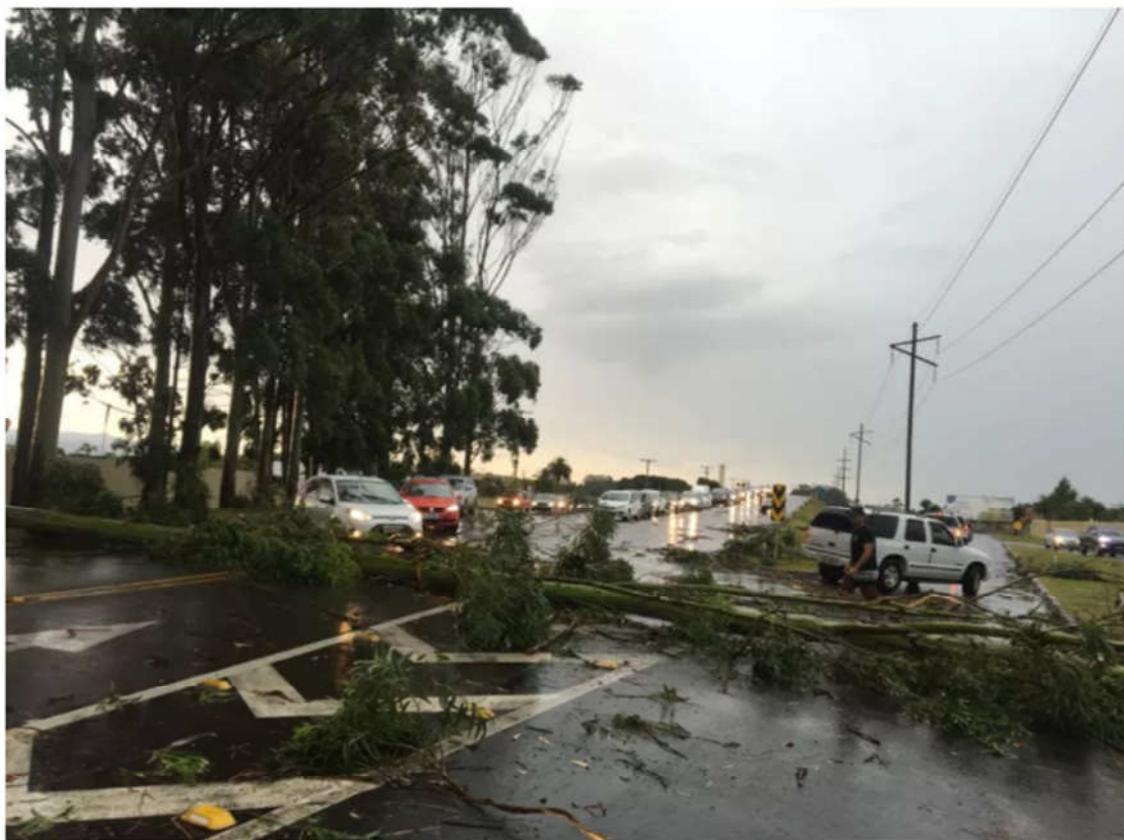
No Litoral Norte a chuva também chegou à tarde. A ERS-389, conhecida como Estrada do Mar, chegou a ficar bloqueada em função da queda de um eucalipto, que ficou atravessado na rodovia, nas proximidades do Marina Park. O trânsito foi interrompido, mas já foi liberado.

Queda de árvore bloqueou a Estrada do Mar nesta sexta-feira (9) após chuvarada no Litoral Norte (Foto: CRBM/Divulgação)

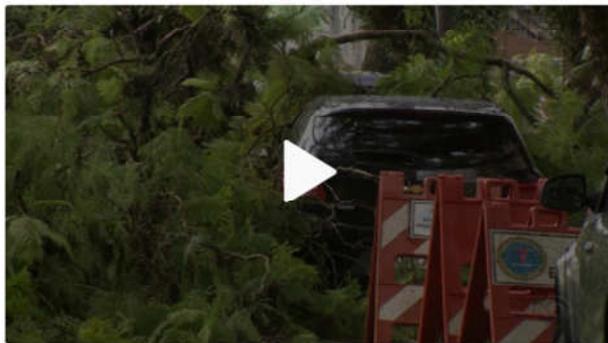
Chuva e vento causam alagamentos, queda de árvores e falta de luz em Porto Alegre

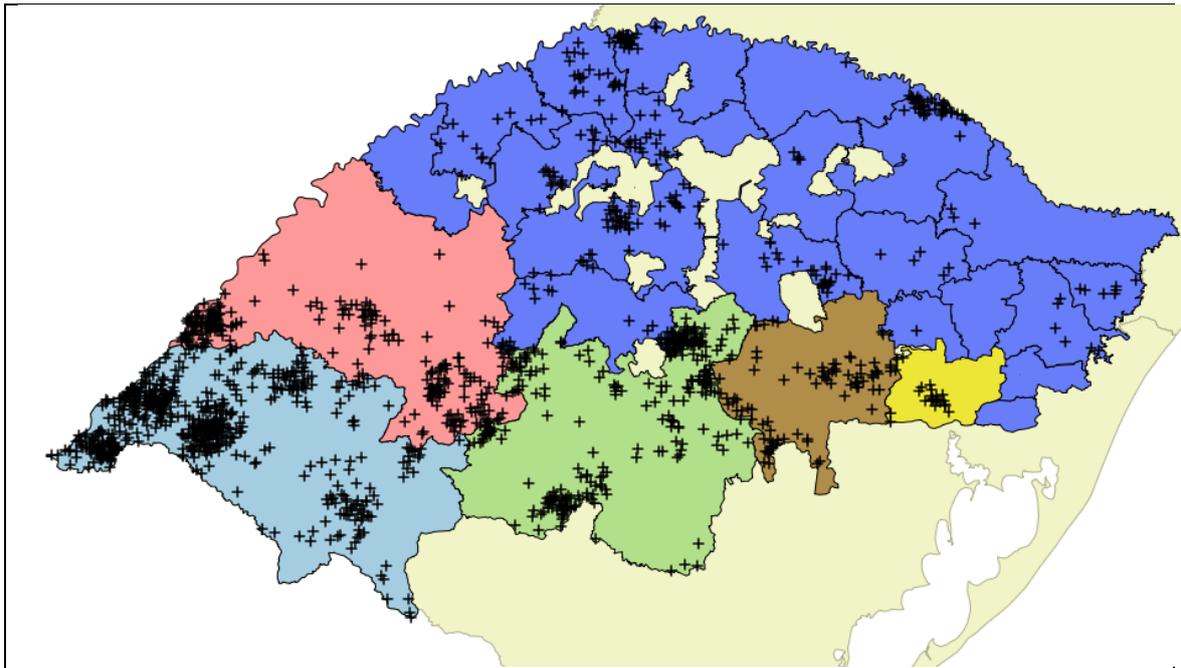
Na Figura 2 são apresentadas as descargas atmosféricas (raios) nuvem-solo detectados pelo sistema Earth Networks. Entre as 12h54 do dia 09 de fevereiro e as 00h55 do dia 10 de fevereiro de 2018 foram registrados 289 raios nuvem-solo sobre a região da RGE. Entre as 13h30 do dia 09 de fevereiro e as 00h00 do dia 10 de fevereiro de 2018 foram registrados 1261 raios nuvem-solo sobre a região da RGE Sul.

Figura 2 – Descargas atmosféricas (raios) nuvem-solo detectadas pelo sistema Earth Networks entre as 07h30 do dia 09 de fevereiro e as 01h00 do dia 10 de fevereiro de 2018.

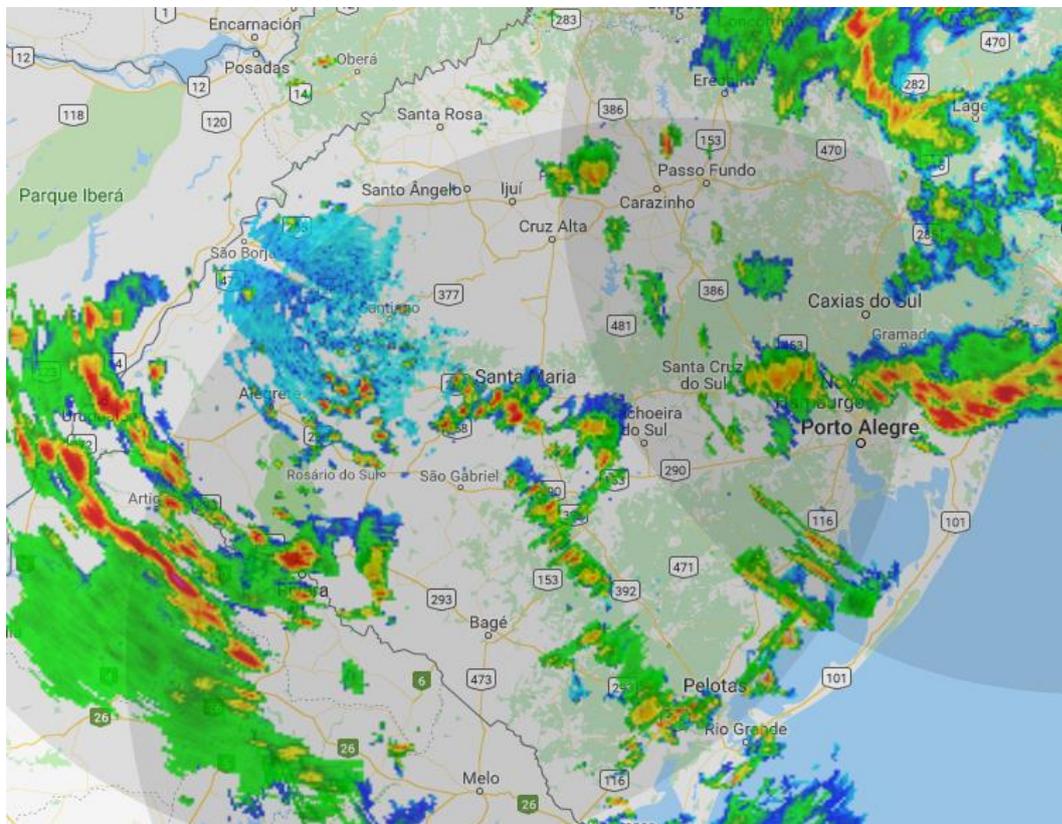
15h00 – 09 de fevereiro de 2018

Na figura 3 são apresentadas as imagens compostas com os radares de Santiago, Morro da Igreja e Canguçu, operados pela Rede de Meteorologia da Aeronáutica (REDEMET), entre as 12h00 do dia 09 de fevereiro e as 03h00 do dia 10 de fevereiro de 2018. Nestas imagens as áreas de chuva moderada a forte são representadas pelas manchas em tons de laranja, vermelho e rosa.

Figura 3 (continuação) – Imagens dos radares de Santiago, Morro da Igreja e Canguçu, operados pela REDEMET, entre as 12h00 do dia 09 e as 03h00 do dia 10 de fevereiro de 2018.

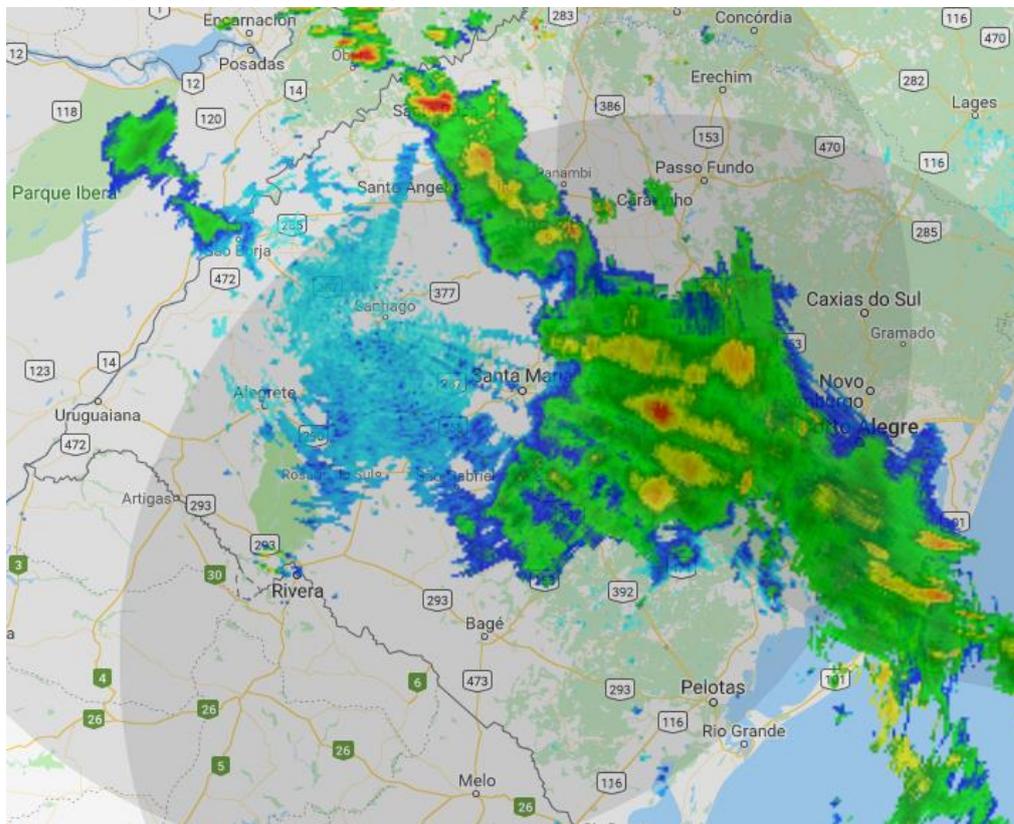
23h00 – 09 de fevereiro de 2018

Figura 3 (continuação) – Imagens dos radares de Santiago, Morro da Igreja e Canguçu, operados pela REDEMET, entre as 12h00 do dia 09 e as 03h00 do dia 10 de fevereiro de 2018.

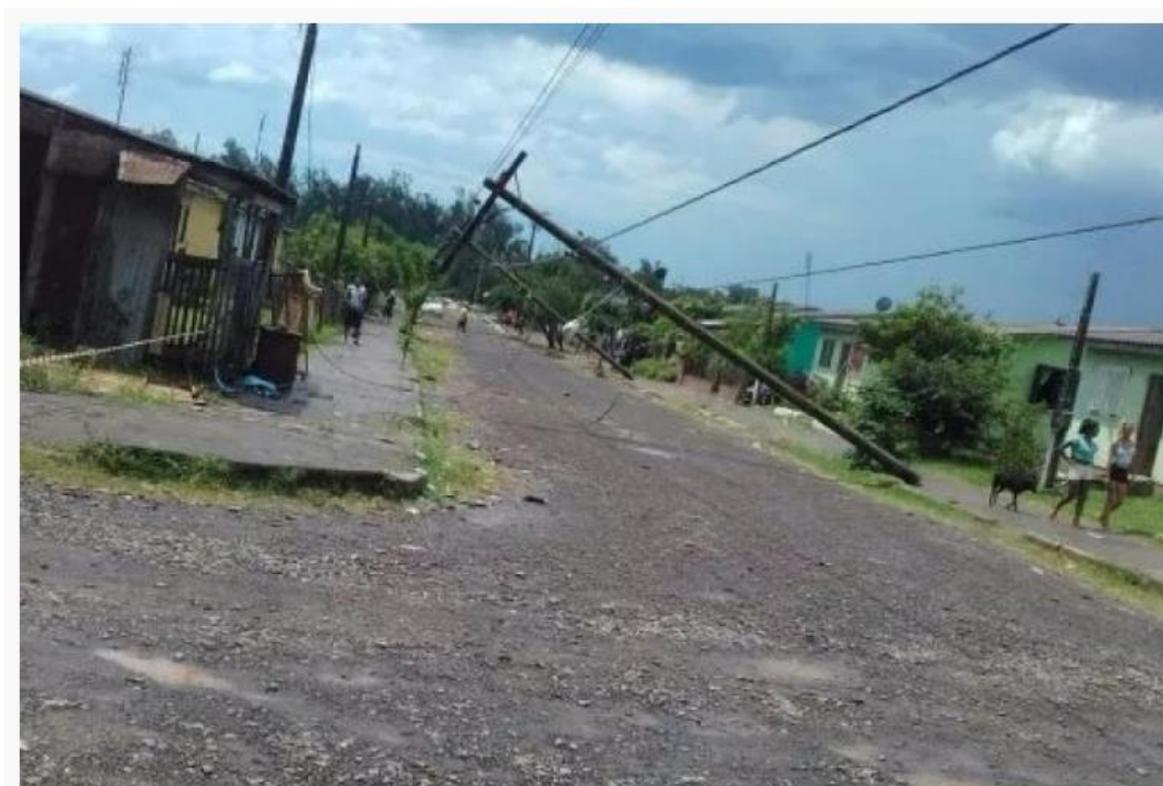
Vendaval derrubou postes e destelhou moradias. Foto: Defesa Civil
