RELATÓRIO DE SITUAÇÃO DE EMERGÊNCIA

RGE SUL

EI RGE Sul – 20180324 – Temporal

Período 24 a 25/03/2018

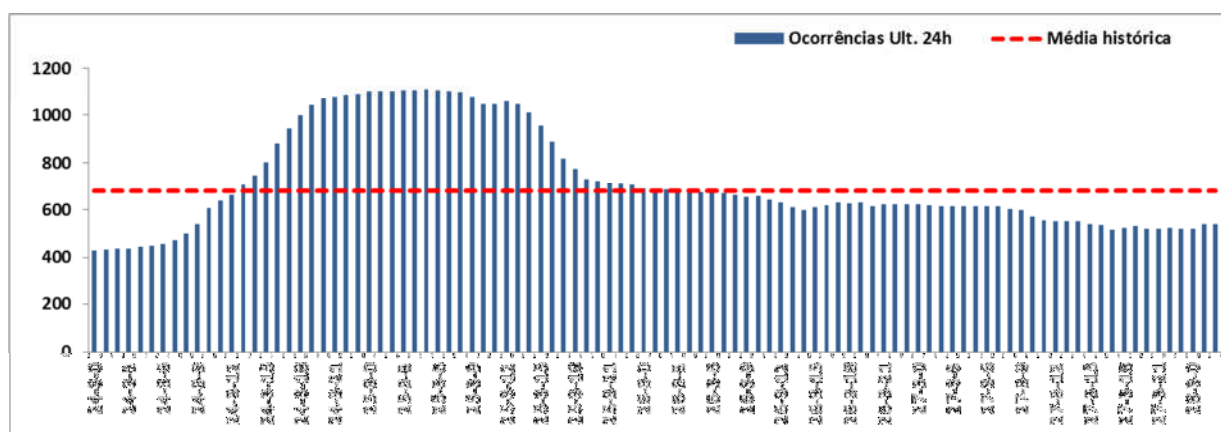
No dia 24 de março foi constatado o pico de **1,1 mil ocorrências emergenciais** na área de concessão, cerca de **164%** superior à média histórica registrada. No período do evento, **390** ocorrências emergenciais possuíam pelo menos uma **sinalização de situação de risco** (ex. cabo partido) exigindo prioridade em relação às demais por oferecer risco a integridade de equipamentos, colaboradores e comunidade. O Gráfico abaixo mostra o ingresso de ocorrências registrado no período.

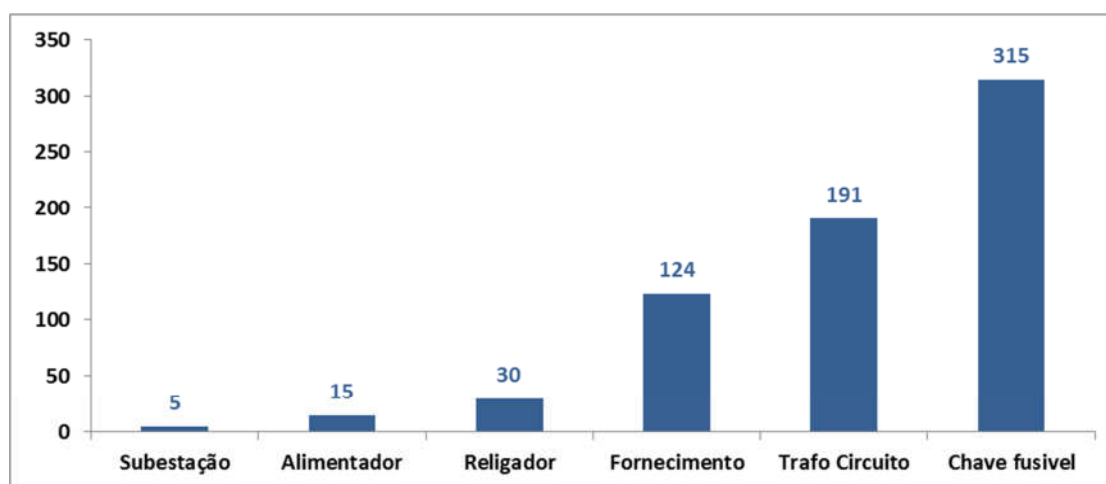
A seguir pode-se observar a quantidade de desarmes nos diferentes tipos de equipamentos descritos anteriormente.

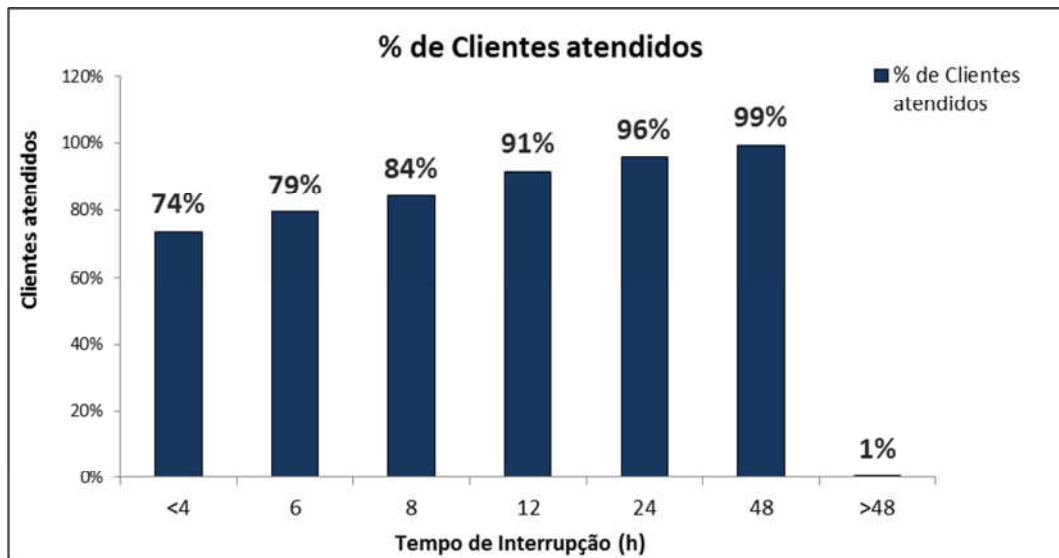
O Gráfico a seguir demonstra o compromisso descrito anteriormente ilustrando que, 74% dos consumidores que tiveram início de interrupção no dia 24 de março foram reestabelecidos em até 4 horas.

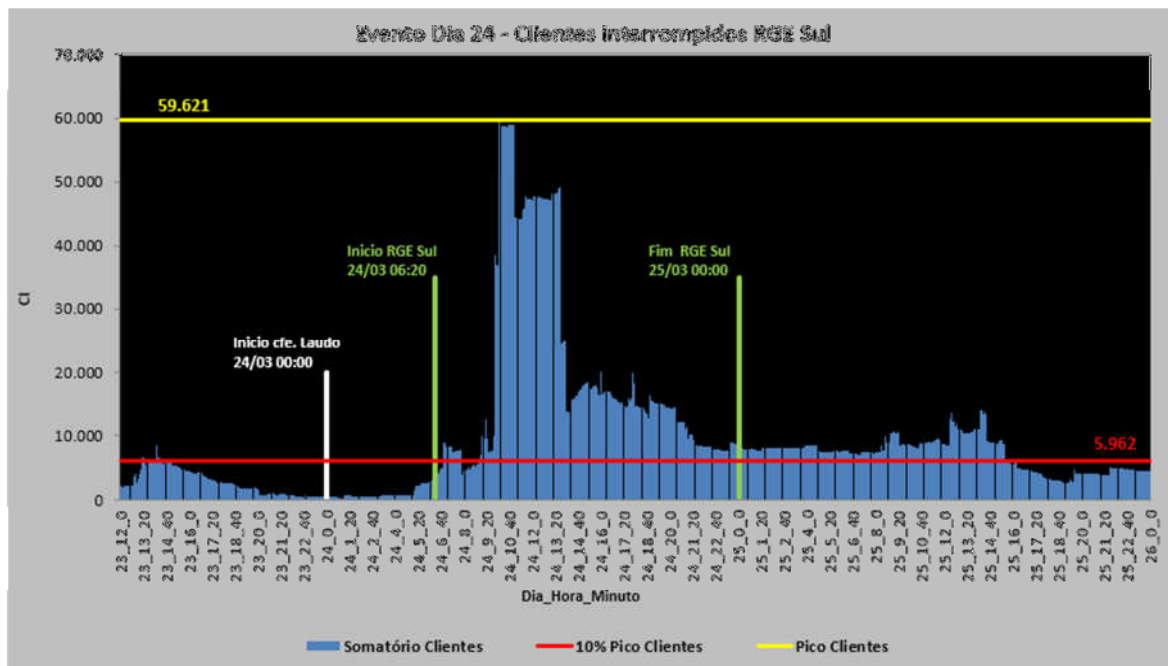
Para mensurar o período real de impacto dos eventos meteorológicos foram contabilizados os clientes interrompidos em intervalos de 5 minutos antes, durante e após o Evento. Destaca-se que para identificar o fim do Evento foi utilizado o critério matemático de restabelecimento de 90% dos clientes interrompidos entre o início e o pico. Entende-se que este critério matemático corrobora o transbordo de ocorrências causadas pelo deslocamento do Evento Meteorológico. O gráfico a seguir exemplifica o critério utilizado para determinar o início e fim do Evento Meteorológico, o qual considera o período em que a RGE sul realmente foi impactada pelo evento. As colunas que informam “Início e Fim RGE Sul” identificam o início e o fim do evento considerado pela RGE Sul para delimitação do evento considerando o volume de clientes interrompidos. As colunas “Início e Fim cfe. Laudo” informam o início e fim do evento meteorológico apontado no laudo contido em anexo a este relatório:

Nota-se que, para o fim do evento, neste caso em particular, adotou-se como fim, a mesma data e horário apontada no laudo meteorológico (dia 25/03 às 00:00). Neste caso, se fosse considerado como fim do evento, a curva de restabelecimento de 90% do pico de clientes afetados, ocorreria o prolongamento excessivo do evento até uma data e horário em que a distribuidora já teria praticamente retornado a sua condição normal de operação.

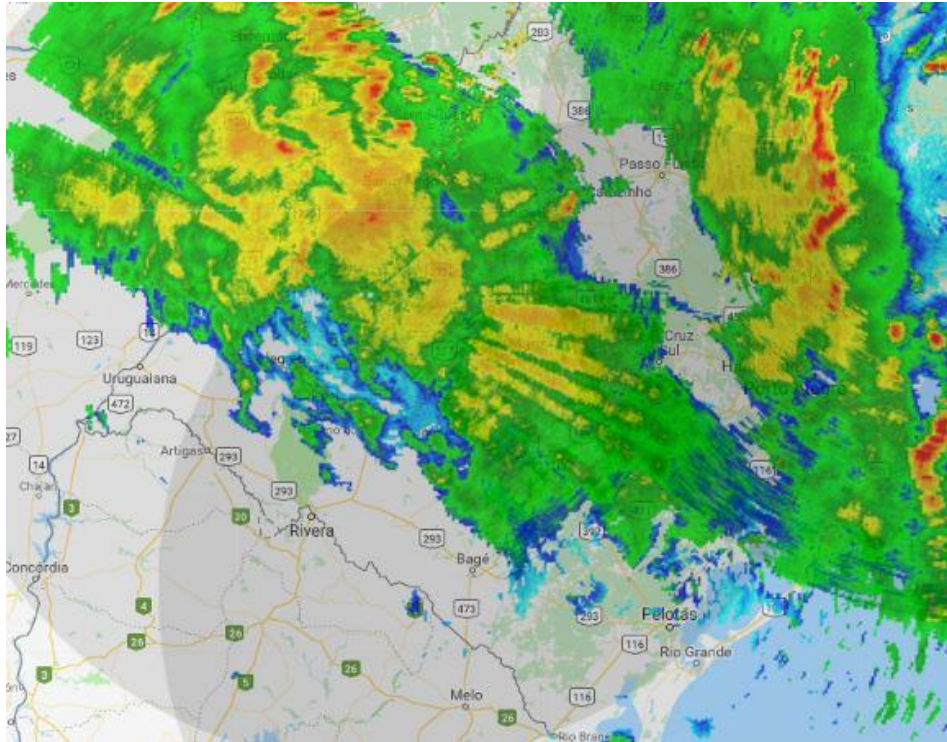
24/03/2018 – 20h00

Figura 4 (continuação) – Imagens dos radares de Santiago e Morro da Igreja, operados pela Rede de Meteorologia da Aeronáutica, entre as 02h00 do dia 24 de março de 2018 e as 01h00 do dia 25 de março de 2018.

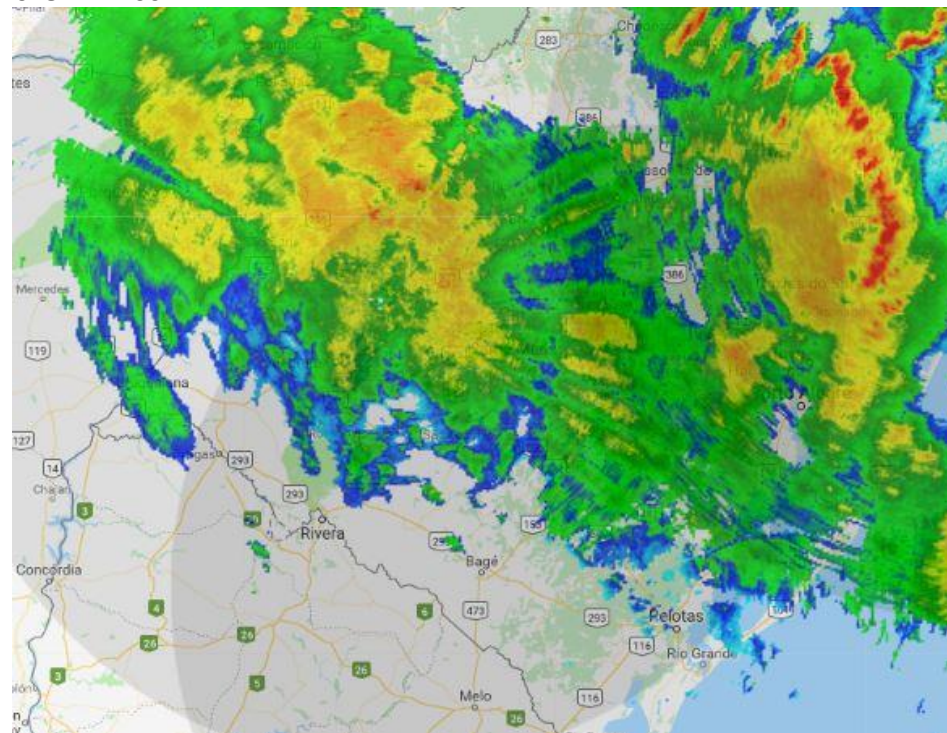
24/03/2018 – 21h00

Figura 4 (continuação) – Imagens dos radares de Santiago e Morro da Igreja, operados pela Rede de Meteorologia da Aeronáutica, entre as 02h00 do dia 24 de março de 2018 e as 01h00 do dia 25 de março de 2018.
