# RELATÓRIO DE SITUAÇÃO DE EMERGÊNCIA

**RGE SUL**

**EI RGE Sul – 20180610 – Temporal**

Período 10 a 14/06/2018

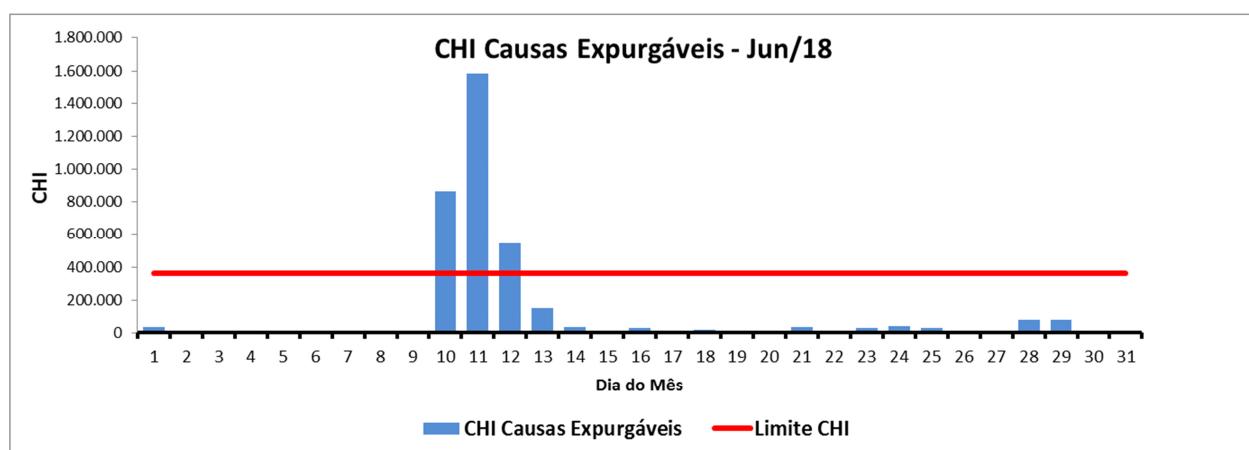
A seguir foram relacionadas as ocorrências registradas, cujas causas possuem nexo causal com o evento climático ocorrido: ARVORE OU VEGETAÇÃO, INUNDAÇÃO, VENTO E DESCARGA ATMOSFÉRICA. No gráfico a seguir é possível observar o volume de CHI emergencial decorrente das causas relacionadas anteriormente na área de concessão da RGE Sul durante todo o mês de junho de 2018.

Através do gráfico anterior é possível identificar um volume atípico de CHI proveniente dos eventos identificados no laudo meteorológico. O impacto do evento meteorológico severo na rede elétrica da área de concessão da RGE Sul impediu o restabelecimento do sistema elétrico na maior brevidade possível, especialmente em função da quantidade de eventos e complexidade de reestabelecimento do sistema.

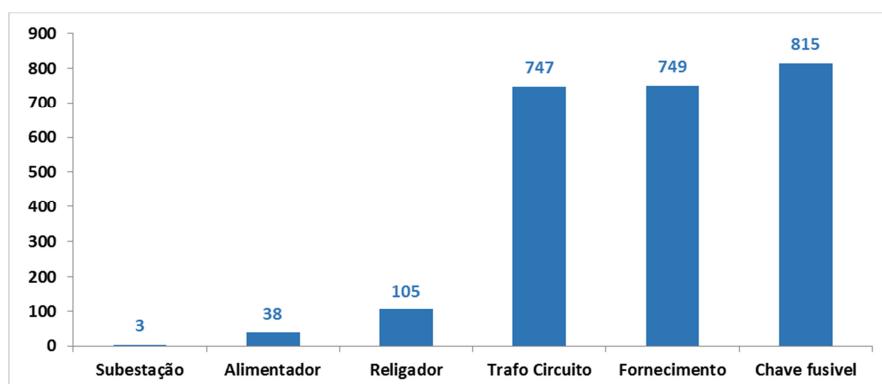
A seguir pode-se observar a quantidade de desarmes nos diferentes tipos de equipamentos descritos anteriormente.

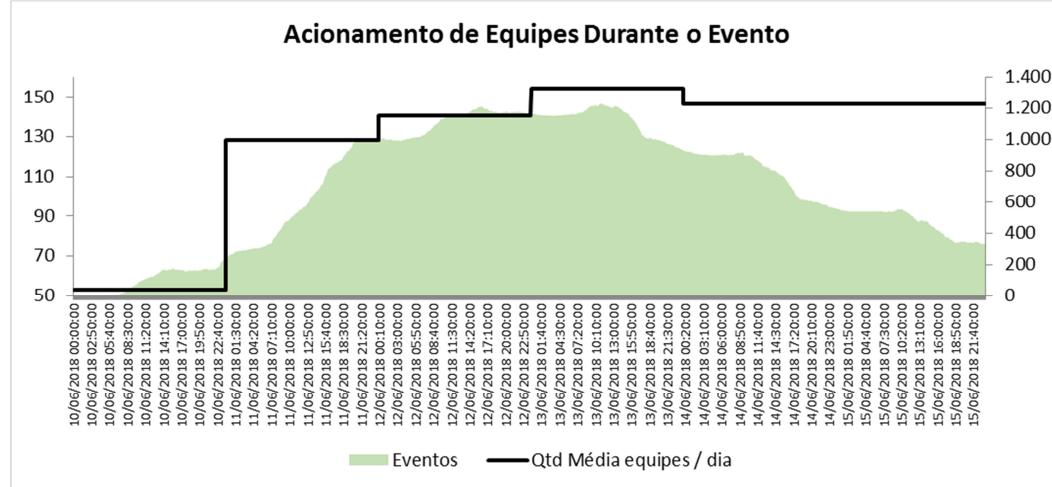
O Gráfico a seguir ilustra a disponibilização de equipes de atendimento de emergência entre os dias 10 a 15 de junho, evidenciando a mobilização de recursos da distribuidora com o objetivo de restabelecer o sistema na maior brevidade possível.

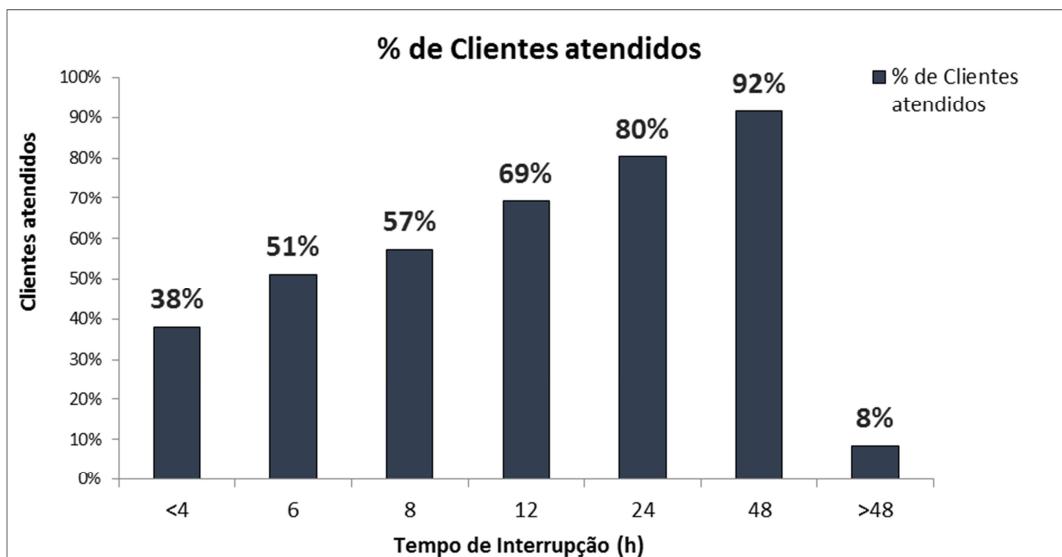
O Gráfico a seguir demonstra o compromisso descrito anteriormente ilustrando que, 80% dos consumidores que tiveram início de interrupção no dia 10 de junho foram reestabelecidos em até 24 horas.

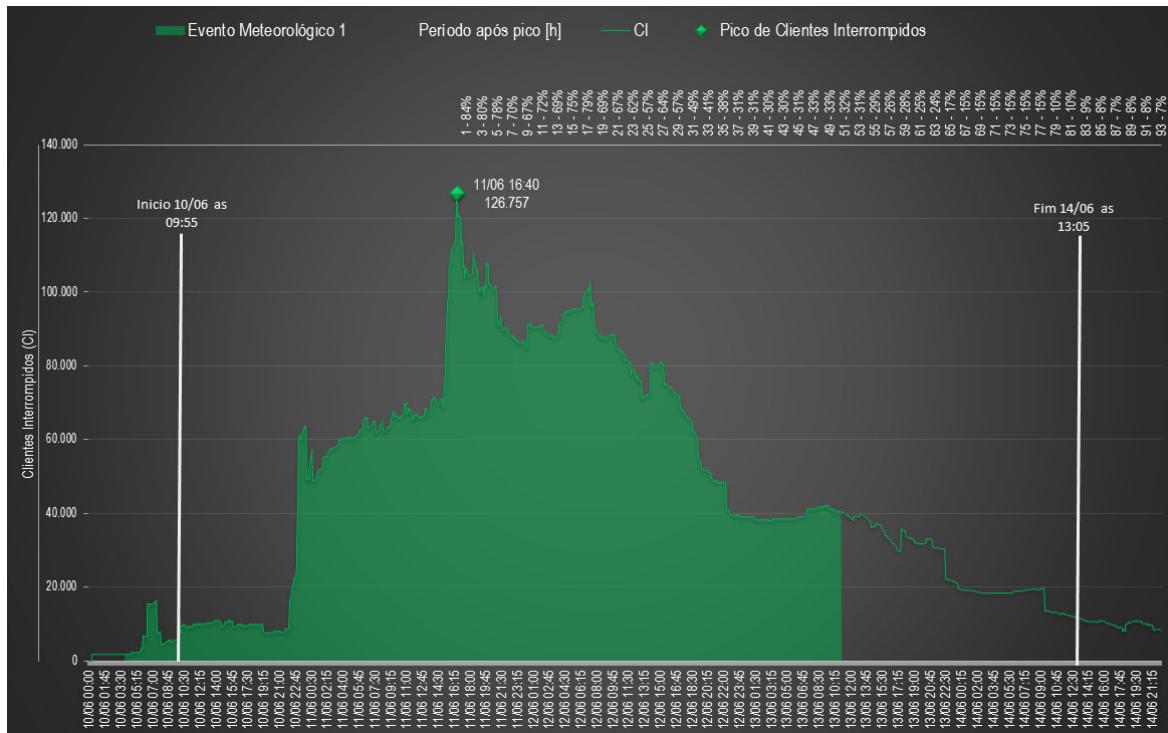
Para mensurar o período real de impacto dos eventos meteorológicos foram contabilizados os clientes interrompidos em intervalos de 5 minutos antes, durante e após o Evento. Destaca-se que para identificar o fim do Evento foi utilizado o critério matemático de restabelecimento de 90% dos clientes interrompidos entre o início e o pico. Entende-se que este critério matemático corrobora o transbordo de ocorrências causadas pelo deslocamento do Evento Meteorológico. O gráfico a seguir exemplifica o critério utilizado para determinar o início e fim do Evento Meteorológico, o qual considera o período em que a RGE sul realmente foi impactada pelo evento. As colunas que informam “Início e Fim” identificam o início e o fim do evento considerado pela RGE Sul para delimitação do evento considerando o volume de clientes interrompidos. A área em verde no gráfico identifica o início e o fim do evento considerado pelo laudo meteorológico em anexo a este relatório.

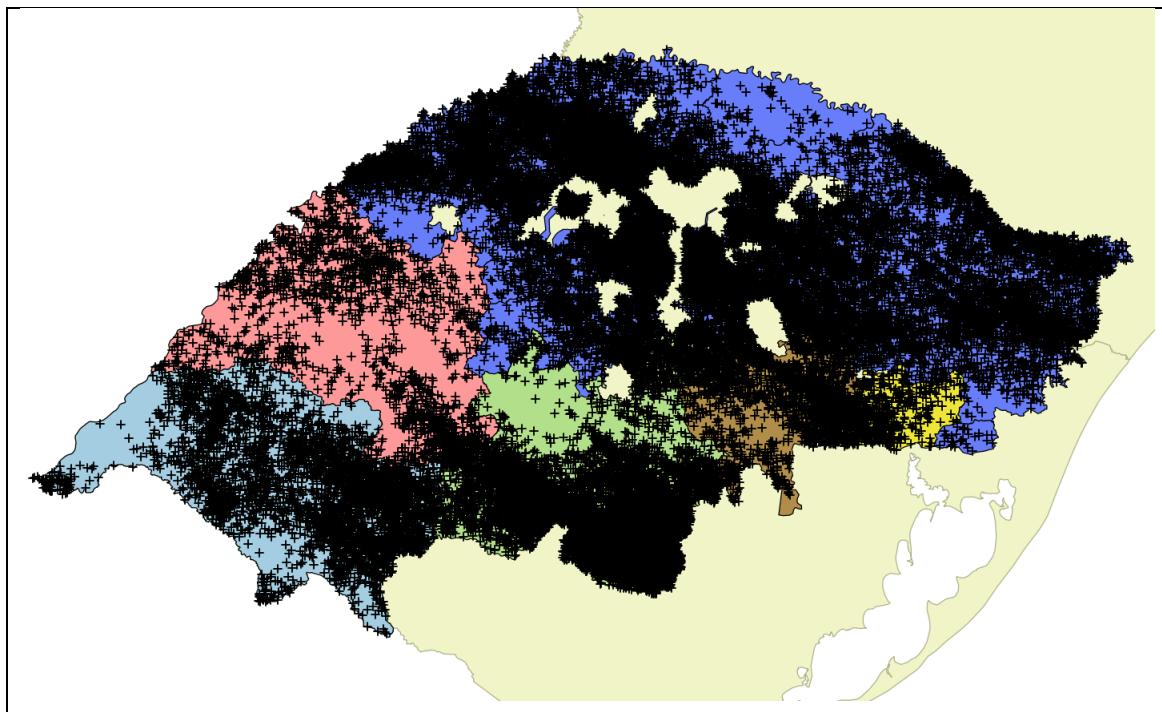
**Figura 2 – Descargas atmosféricas (raios) nuvem-solo detectadas pelo sistema Earth Networks entre as 02h30 do dia 10 de junho e 10h10 do dia 12 de junho de 2018.**

Na Figura 2 são apresentadas as descargas atmosféricas (raios) nuvem-solo detectados pelo sistema Earth Networks. Entre as 02h30 do dia 10 de junho e as 12h10 do dia 12 de junho de 2018 foram registrados 20.443 raios nuvem-solo sobre a região da RGE. Entre as 04h00 do dia 10 de junho e as 10h10 do dia 12 de junho de 2018 foram registrados 19.897 raios nuvem-solo sobre a região da RGE Sul.

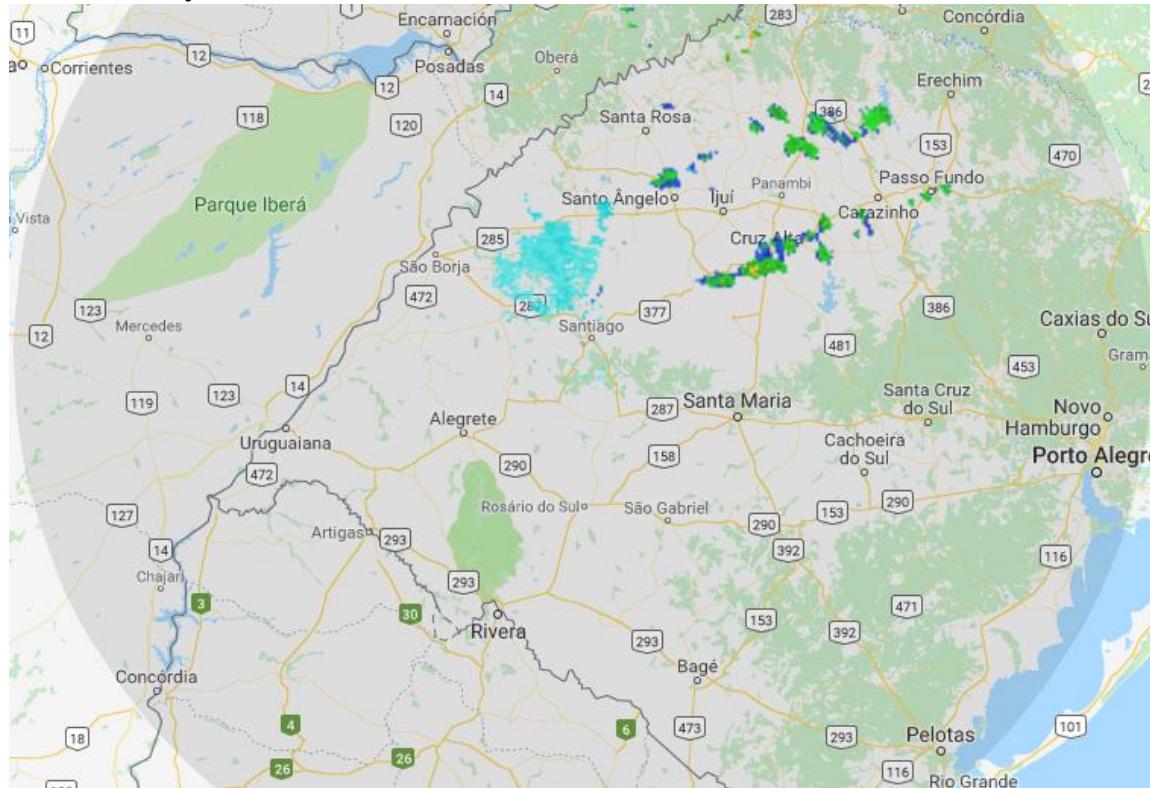
**03h00 – 10 de junho de 2018**

Acompanhando a sequência de imagens do radar de Santiago, é possível acompanhar que os núcleos mais intensos de chuva atuaram sobre o Rio Grande do Sul entre a noite do dia 10 de junho e a manhã do dia 12 de junho de 2018.

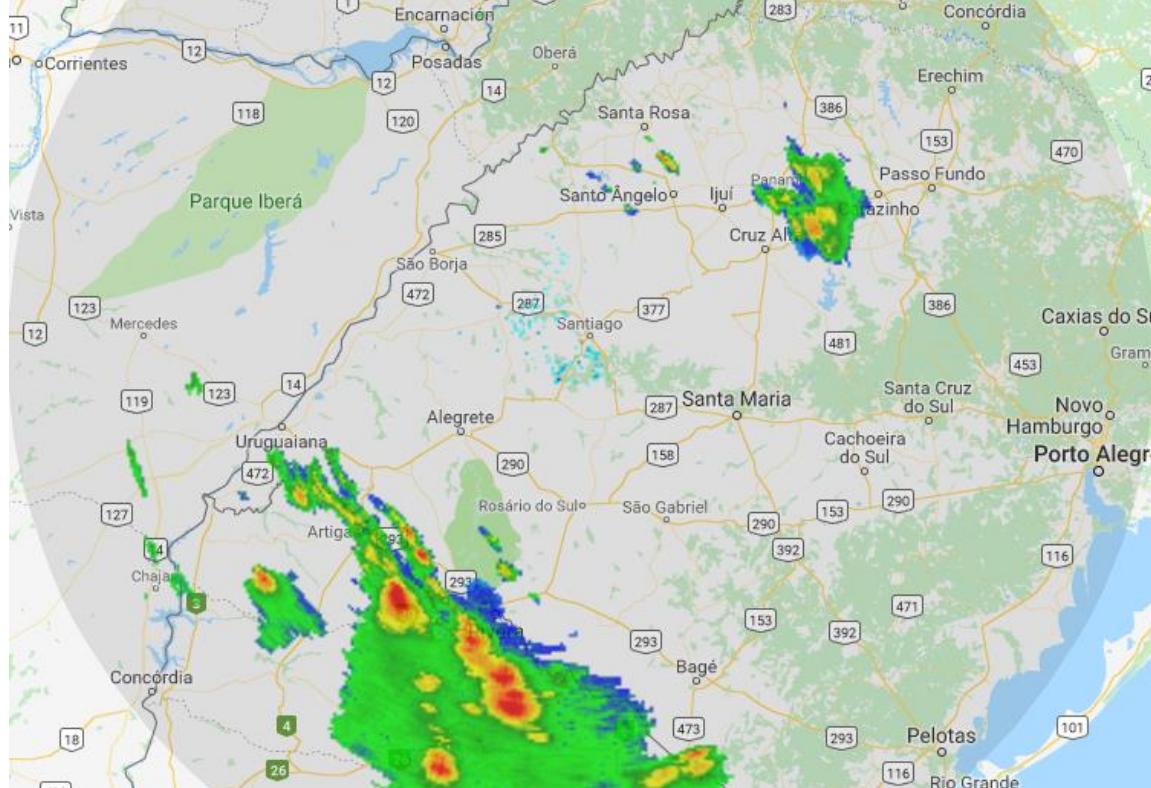
**09h00 – 11 de junho de 2018**

**Figura 3 (continuação)** – Imagens do radar de Santiago operado pela REDEMET, entre as 03h00 do dia 10 de junho e as 09h00 do dia 12 de junho de 2018.

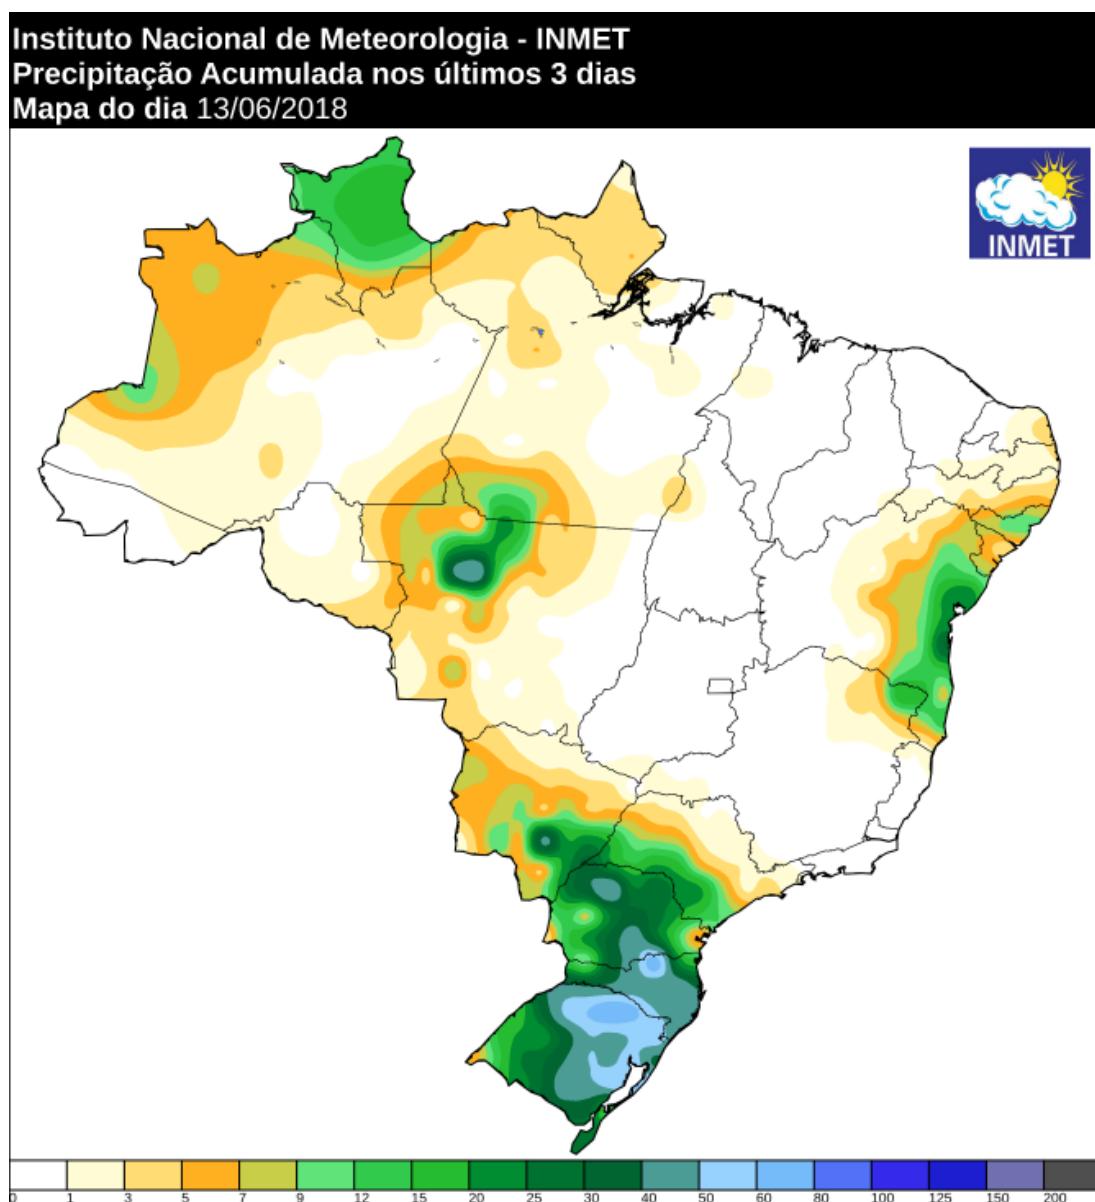
**Figura 4 – Precipitação acumulada entre as 09h do dia 10 e as 09h do dia 13 de junho de 2018.**  
Fonte: INMET.

No mapa a seguir é apresentado o acumulado de chuva entre as 09h do dia 10 de junho e as 09h da manhã do dia 13 de junho de 2018. Como é possível observar, áreas do norte do Rio Grande do Sul (região atendida pela RGE) registraram acumulado de chuva entre 60 e 80 mm durante o período. Áreas do sul e oeste do Rio Grande do Sul registraram de forma geral acumulados entre 30 e 50 mm (regiões atendidas pela RGE-Sul). A média climatológica para o mês de junho para o Rio Grande do Sul varia entre 125 e 175 mm (média calculada com dados obtidos no período de 1981 – 2010 das estações INMET), portanto é possível afirmar que em apenas três dias foram registrados aproximadamente 40% do normal para o mês.
