# RELATÓRIO DE SITUAÇÃO DE EMERGÊNCIA

**RGE**

**ID 355**

Período 02/01/2022

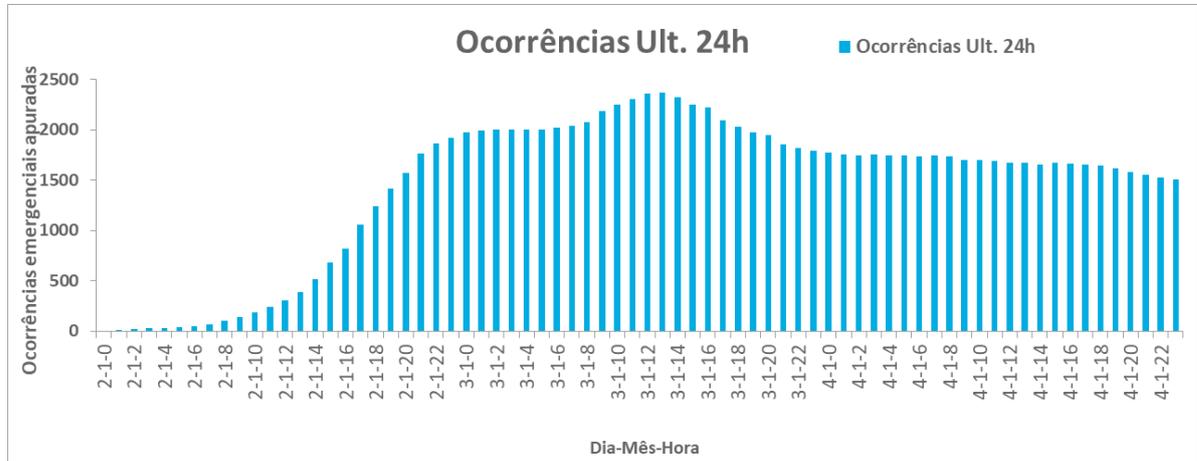
Gráfico 1 – Ingresso de Ocorrências

No dia 03 de janeiro de 2022 foi constatado o pico de 2,4 mil ocorrências emergenciais na área de concessão. O Gráfico abaixo mostra o ingresso de ocorrências registrado no período.

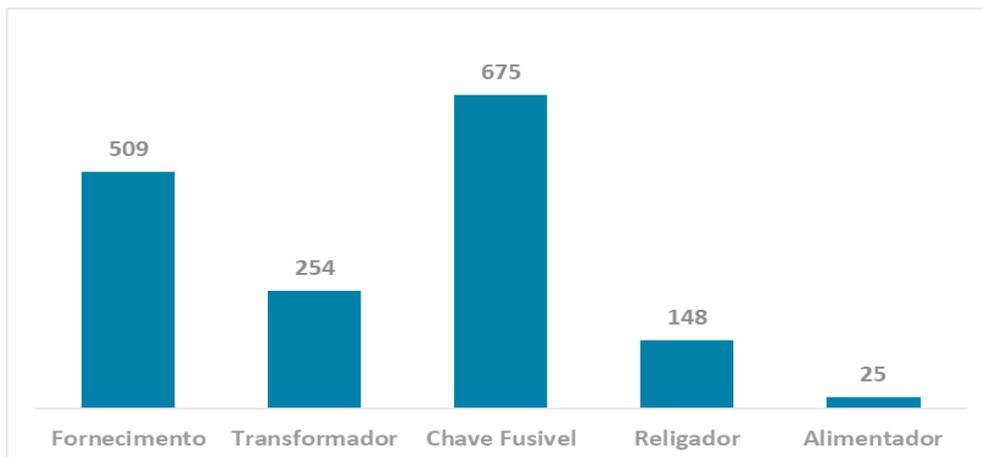
Gráfico 2 - Quantidade de ocorrências por equipamentos

- A. Disjuntor/Alimentador** = Equipamento de proteção de média tensão destinado a proteger redes troncais de alimentadores, geralmente instalado em subestações;
- B. Religador** = Equipamento de proteção de média tensão destinado a proteger redes troncais de alimentadores, geralmente instalado ao longo da rede de distribuição;
- C. Chave Fusível** = Equipamento de proteção de média tensão destinado a proteger ramais de alimentadores, instaladas ao longo da rede de distribuição;
- D. Trafo Circuito** = Equipamento destinado a rebaixar níveis de tensão para consumo de energia. Este equipamento também possui chaves fusíveis destinadas a sanar defeitos ocorridos na rede de baixa tensão e no próprio equipamento;
- E. Fornecimento** = Conexão da unidade consumidora com a rede de distribuição.

A seguir pode-se observar a quantidade de desarmes nos diferentes tipos de equipamentos descritos anteriormente.

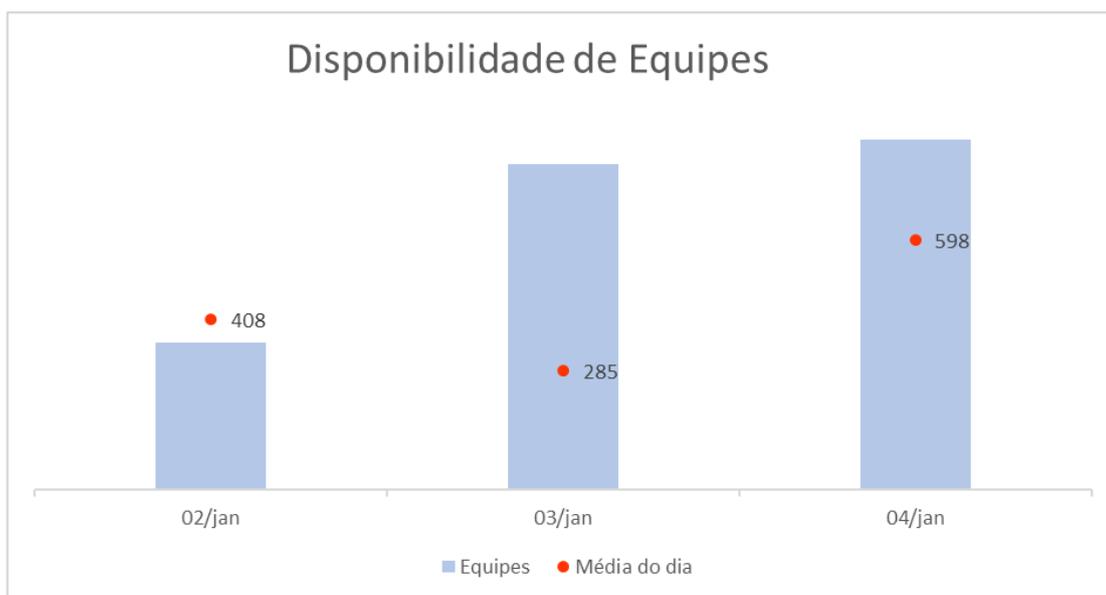
Gráfico 3 – Disponibilidade de Equipes em Atendimento

O Gráfico a seguir ilustra a disponibilização de equipes de atendimento de emergência entre os dias 02 e 04 de janeiro de 2022.

O ponto em vermelho no gráfico acima indica a média histórica de equipes disponíveis neste dia da semana. No dia 03 de janeiro (segunda-feira) há um incremento de 63% e no dia 04 de janeiro (terça-feira), há um incremento de 29% acima da média histórica de equipes disponibilizadas para estes dias da semana no ano de 2022.

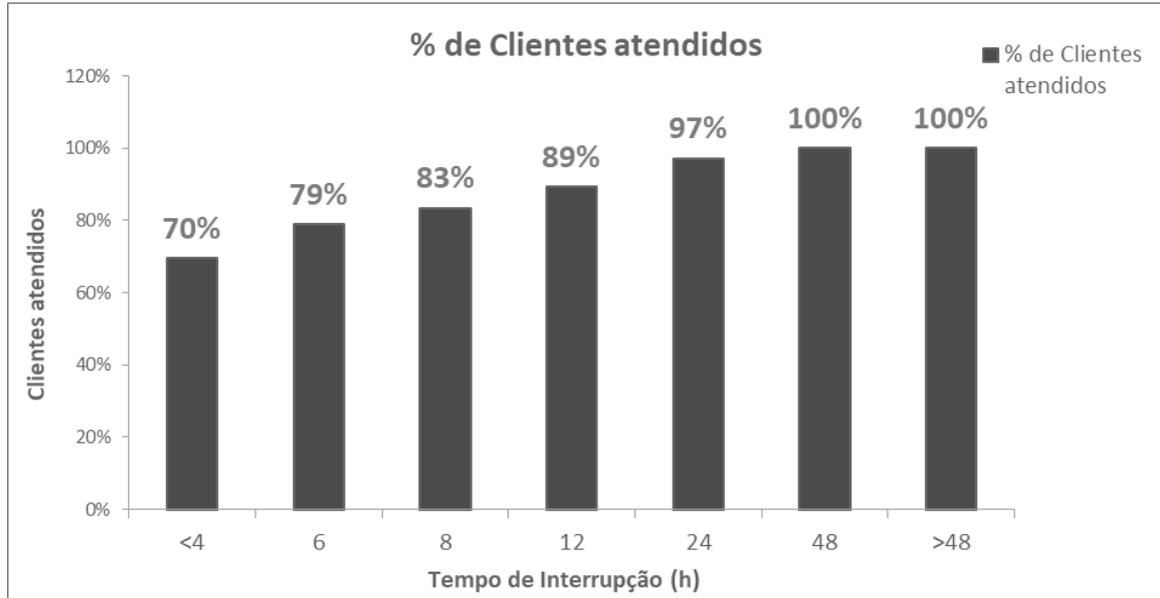
Gráfico 4 – % de reestabelecimento

O gráfico a seguir demonstra o compromisso descrito anteriormente ilustrando que, 66% dos consumidores que tiveram início de interrupção foram reestabelecidos em até 6 horas.

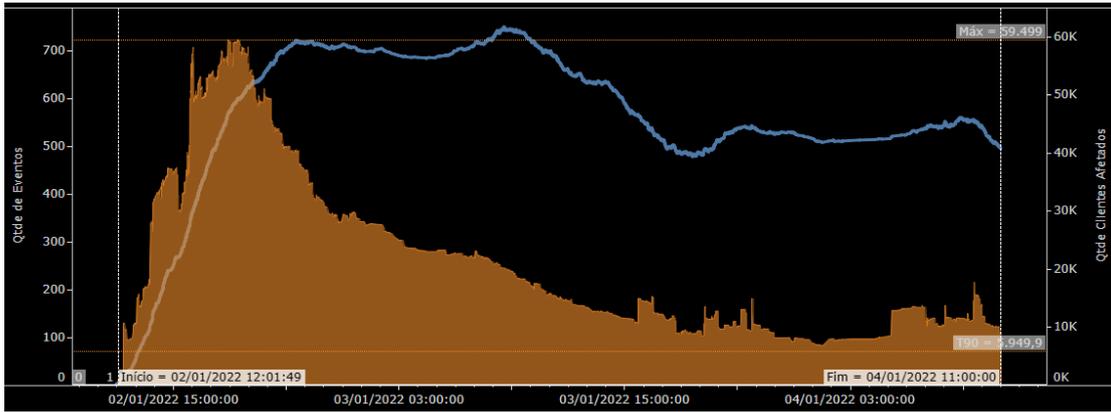
Gráfico 5 – Critério para determinar Início e Fim do Evento Meteorológico

Para mensurar o período real de impacto dos eventos meteorológicos foram contabilizados os clientes interrompidos em intervalos de 5 minutos. Destaca-se que para identificar o fim do Evento foi utilizado o critério matemático de restabelecimento de 90% dos clientes interrompidos entre o início e o pico. Entende-se que este critério matemático corrobora o transbordo de ocorrências causadas pelo deslocamento do Evento Meteorológico. O gráfico a seguir exemplifica o critério utilizado para determinar o início e fim do Evento Meteorológico, o qual considera o período em que a RGE realmente foi impactada pelo evento. As colunas que informam “Início e Fim” identificam o início e o fim do evento considerado pela RGE para delimitação do evento considerando o volume de clientes interrompidos.

Dessa forma, a faixa de tempo considerada para classificação das interrupções decorrentes do Evento Climático é a mostrada abaixo:

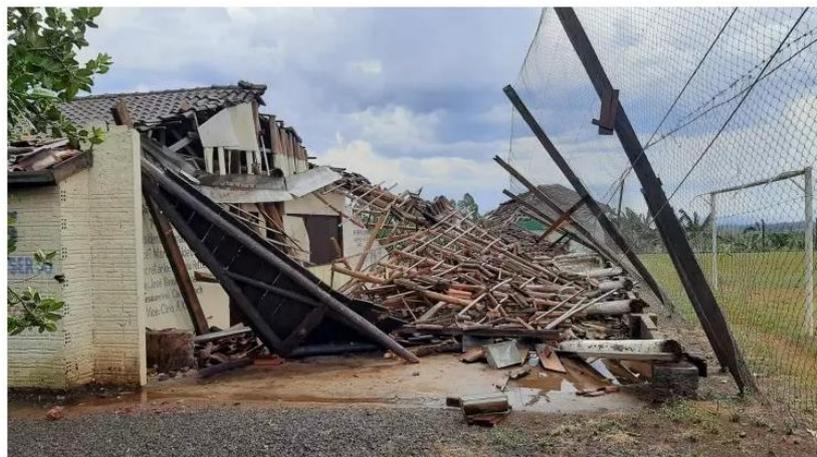
Figura 5 – Evidência de Mídia. Fonte: Agora RS

Galpão ao lado de campo de futebol caiu por causa da ventania. Foto: Divulgação / via Giro do Vale

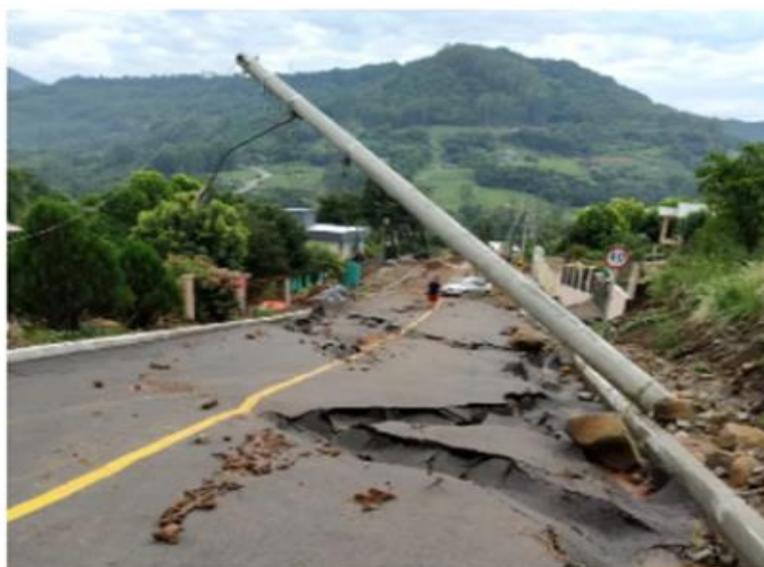
Figura 6- Evidência de Mídia. Fonte: G1 Globo

Avalanche da BR-122, em São Vendelino, cedeu durante a chuva — Foto: Prefeitura de São Vendelino/Divulgação

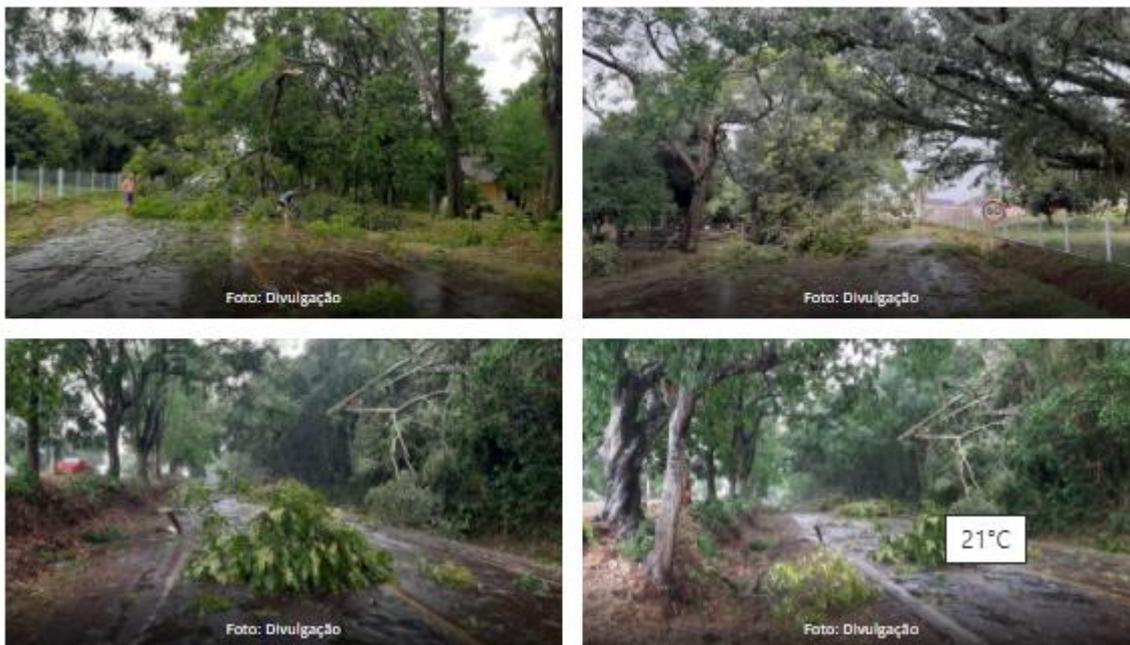
Figura 10- Evidência de Mídia. Fonte: Giro do Vale

## Temporal causa estragos no São João, em Bom Retiro do Sul

Árvores caíram e houve queda da estrutura da sede do Saca Rolha

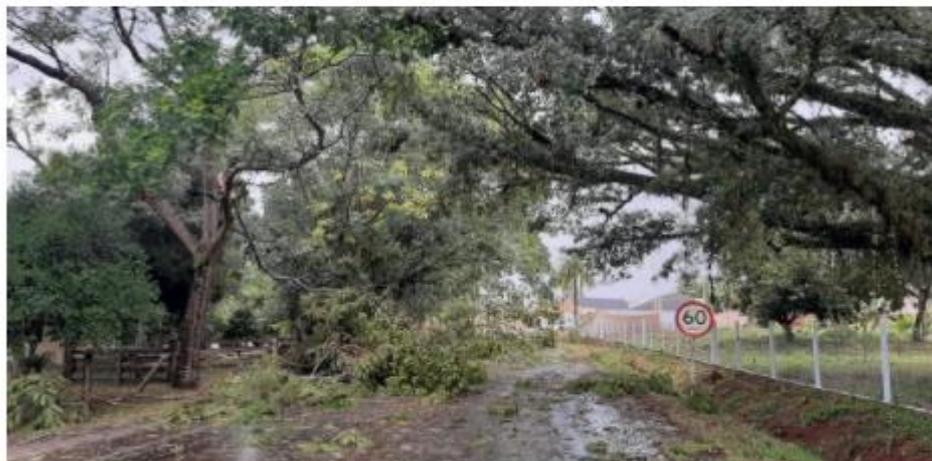
Figura 11- Evidência de Mídia. Fonte: Grupo A Hora

Árvore chegaram a bloquear a ERS-026, em Bom Retiro do Sul. Fotos: Divulgação

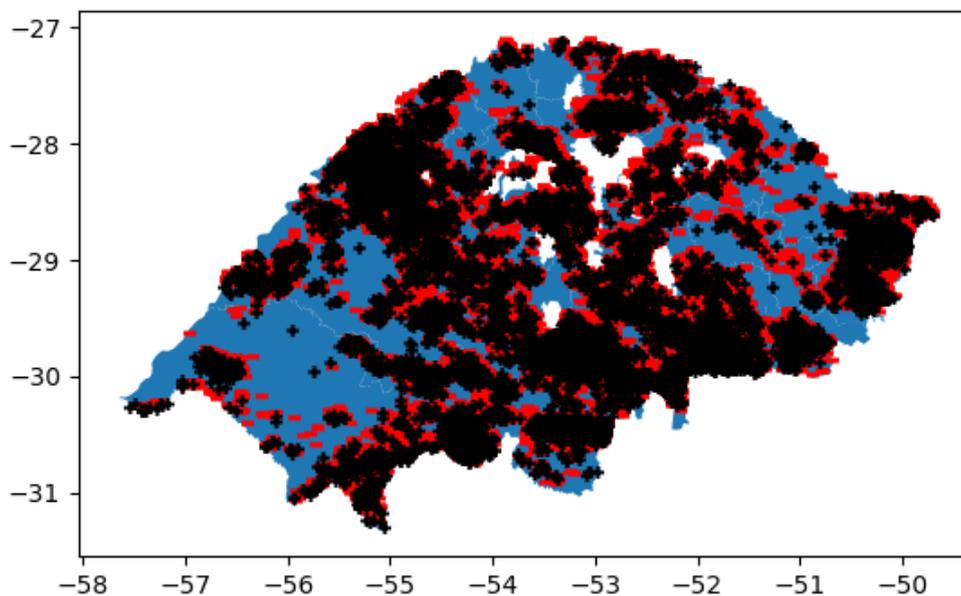
Na Figura 2 são apresentadas as descargas atmosféricas nuvem-solo e nuvem-nuvem (raios) detectados pelo sistema Earth Networks. Entre 06h30 do dia 02 e 08h00 do dia 04 de janeiro de 2022 foram detectadas 14353 descargas elétricas atmosféricas nuvem-solo e 88010 nuvem-nuvem sobre a área de concessão da RGE no Rio Grande do Sul.

Figura 2 – Descargas atmosféricas nuvem-solo (em preto) e nuvem-nuvem/intra-nuvem detectadas pelo sistema Earth Networks entre as 06h30 do dia 02 e 08h00 do dia 04 de janeiro de 2022.
