# RELATÓRIO DE SITUAÇÃO DE EMERGÊNCIA

**RGE**

**ID 356**

Período 16/01/2022

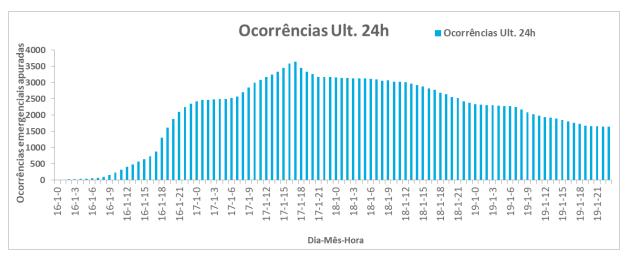
Gráfico 1 – Ingresso de Ocorrências

No dia 16 de janeiro de 2022 foi constatado o pico de **3,6 mil ocorrências emergenciais** na área de concessão. O Gráfico abaixo mostra o ingresso de ocorrências registrado no período.

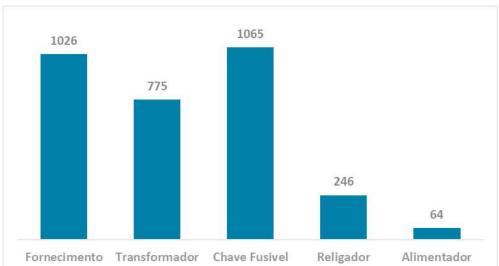
Gráfico 2 - Quantidade de ocorrências por equipamentos

A seguir pode-se observar a quantidade de desarmes nos diferentes tipos de equipamentos descritos anteriormente.

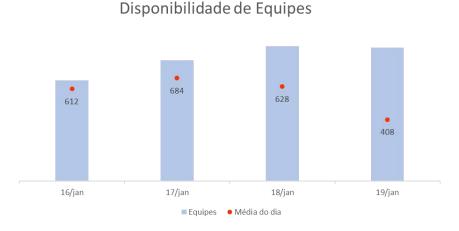
Gráfico 3 – Disponibilidade de Equipes em Atendimento

O Gráfico a seguir ilustra a disponibilização de equipes de atendimento de emergência entre os dias 16 e 19 de janeiro de 2022.

O ponto em vermelho no gráfico acima indica a média histórica de equipes disponíveis neste dia da semana. No dia 16 de janeiro (quarta-feira), há um incremento de 9%, no dia 17 de janeiro (quinta-feira), há um incremento de 15%, no dia 18 de janeiro (sexta-feira) há um incremento de 30% e no dia 19 de janeiro (sábado), há um incremento de 54% acima da média histórica de equipes disponibilizadas para estes dias da semana no ano de 2022.

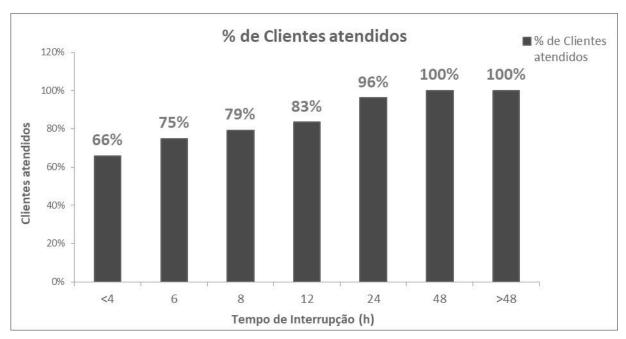
Gráfico 4 – % de reestabelecimento

O gráfico a seguir demonstra o compromisso descrito anteriormente ilustrando que, 75% dos consumidores que tiveram início de interrupção foram reestabelecidos em até 6 horas.

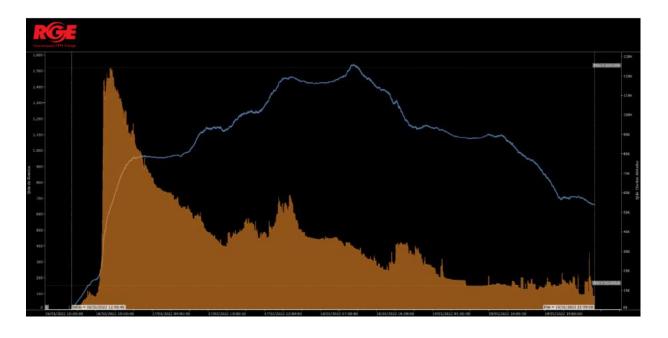
Gráfico 5 – Critério para determinar Início e Fim do Evento Meteorológico

Para mensurar o período real de impacto dos eventos meteorológicos foram contabilizados os clientes interrompidos em intervalos de 5 minutos. Destaca-se que para identificar o fim do Evento foi utilizado o critério matemático de restabelecimento de 90% dos clientes interrompidos entre o início e o pico. Entende-se que este critério matemático corrobora o transbordo de ocorrências causadas pelo deslocamento do Evento Meteorológico. O gráfico a seguir exemplifica o critério utilizado para determinar o início e fim do Evento Meteorológico, o qual considera o período em que a RGE realmente foi impactada pelo evento. As colunas que informam "Início e Fim" identificam o início e o fim do evento considerado pela RGE para delimitação do evento considerando o volume de clientes interrompidos.

Dessa forma, a faixa de tempo considerada para classificação das interrupções decorrentes do Evento Climático é a mostrada abaixo:
