RELATÓRIO DE SITUAÇÃO DE EMERGÊNCIA

RGE

ID 357

Período 23/01/2022

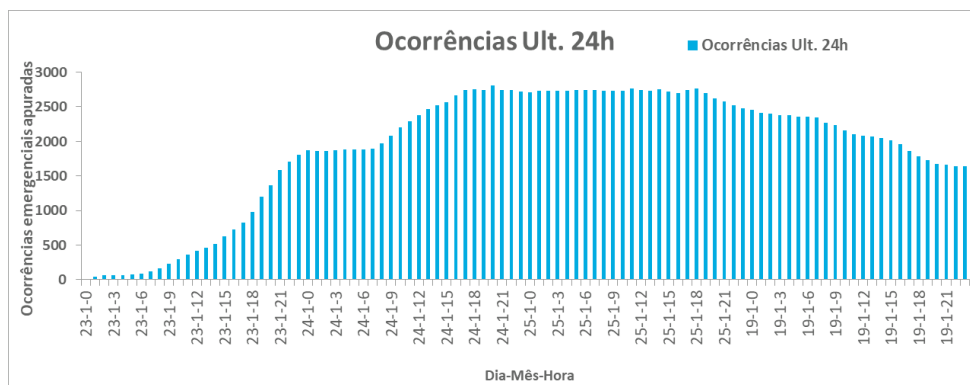
Gráfico 1 – Ingresso de Ocorrências

No dia 24 de janeiro de 2022 foi constatado o pico de **2,8 mil ocorrências emergenciais** na área de concessão. O Gráfico abaixo mostra o ingresso de ocorrências registrado no período.

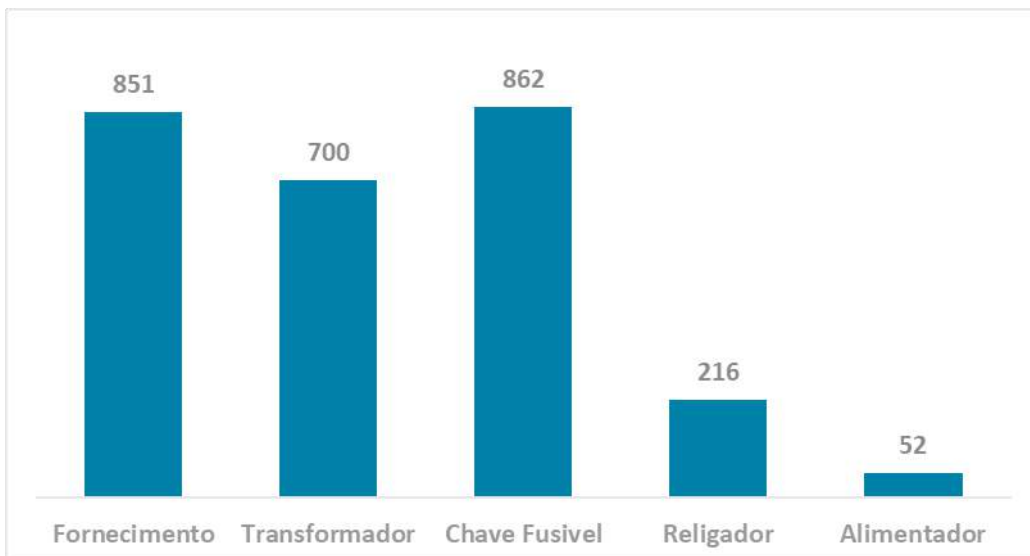
Gráfico 2 - Quantidade de ocorrências por equipamentos

A seguir pode-se observar a quantidade de desarmes nos diferentes tipos de equipamentos descritos anteriormente.

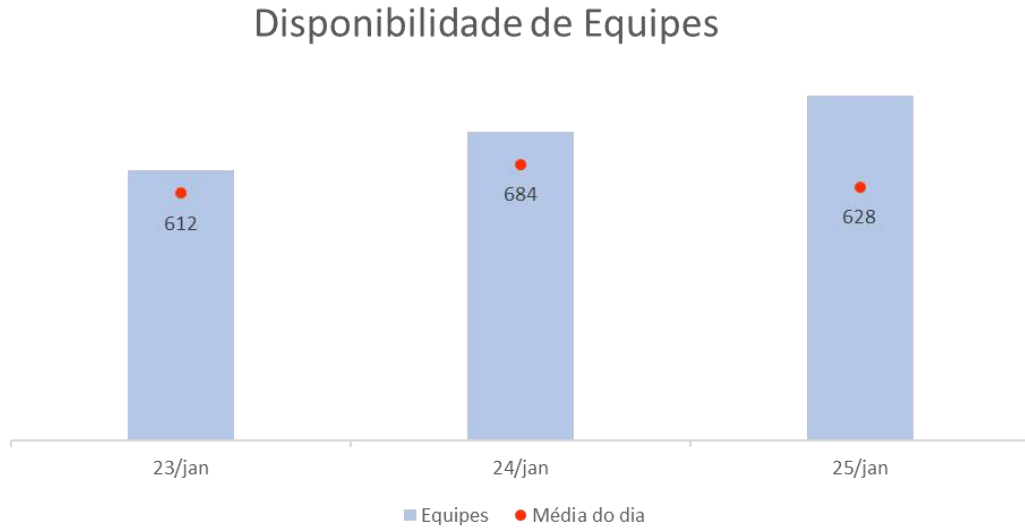
Gráfico 3 – Disponibilidade de Equipes em Atendimento

O Gráfico a seguir ilustra a disponibilização de equipes de atendimento de emergência entre os dias 23 e 25 de janeiro de 2022.

O ponto em vermelho no gráfico acima indica a média histórica de equipes disponíveis neste dia da semana. No dia 23 de janeiro (domingo), há um incremento de 9%, no dia 24 de janeiro (segunda-feira), há um incremento de 10%, no dia 25 de janeiro (terça-feira) há um incremento de 26% acima da média histórica de equipes disponibilizadas para estes dias da semana no ano de 2022.

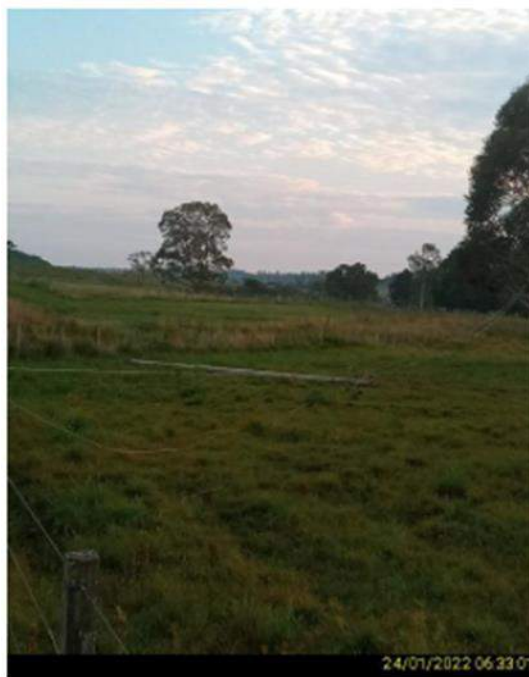
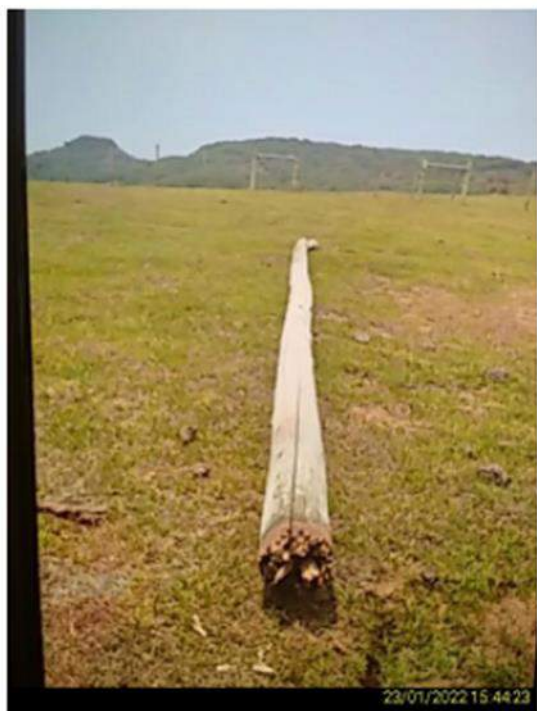
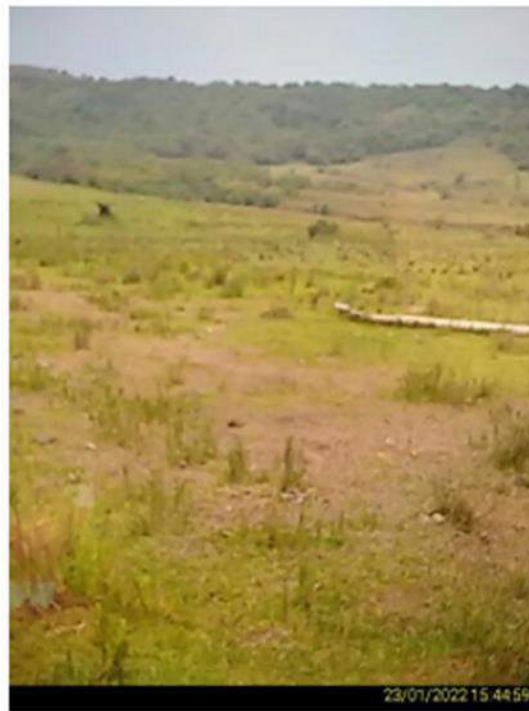
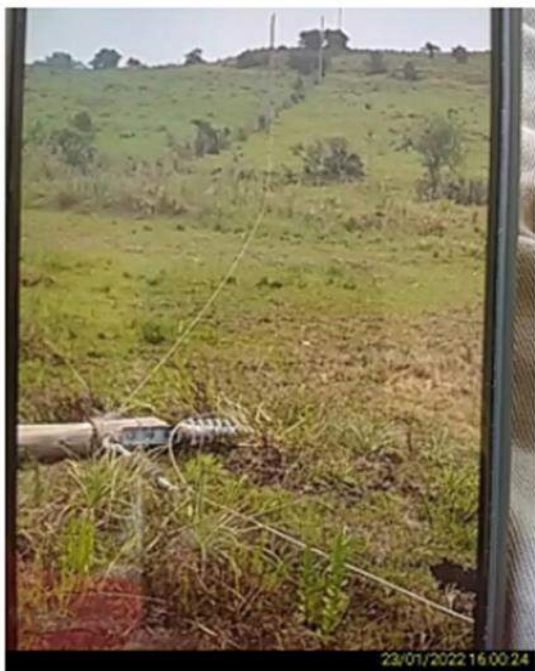
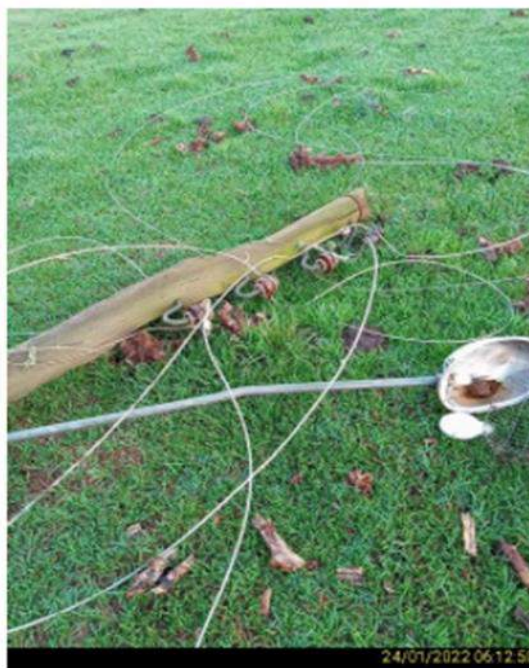
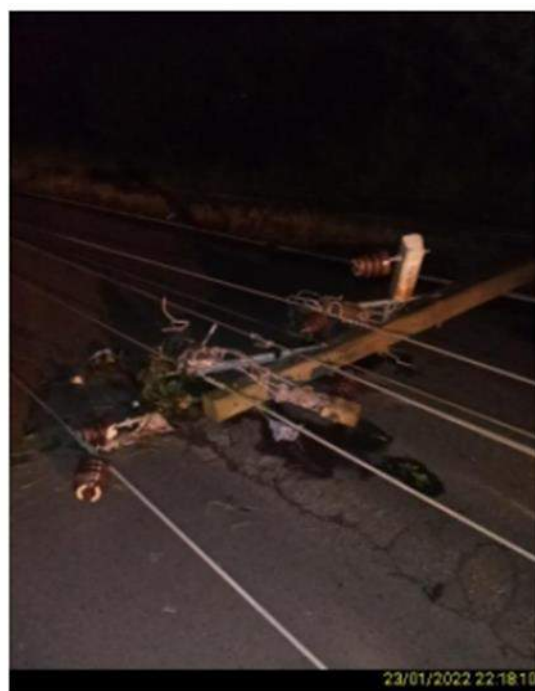
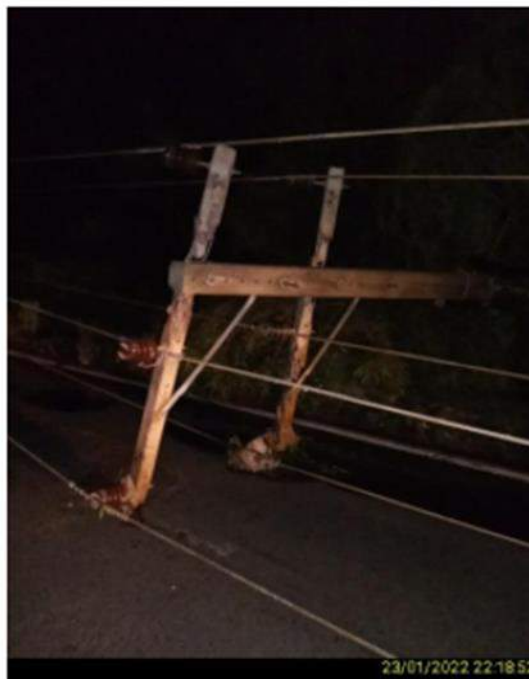
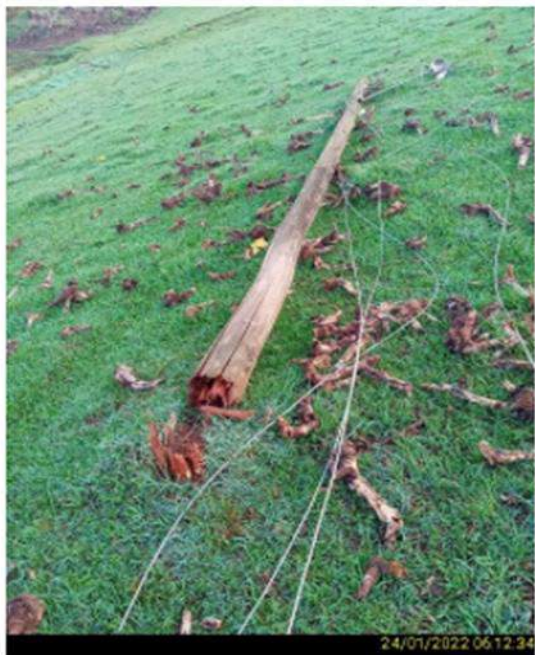
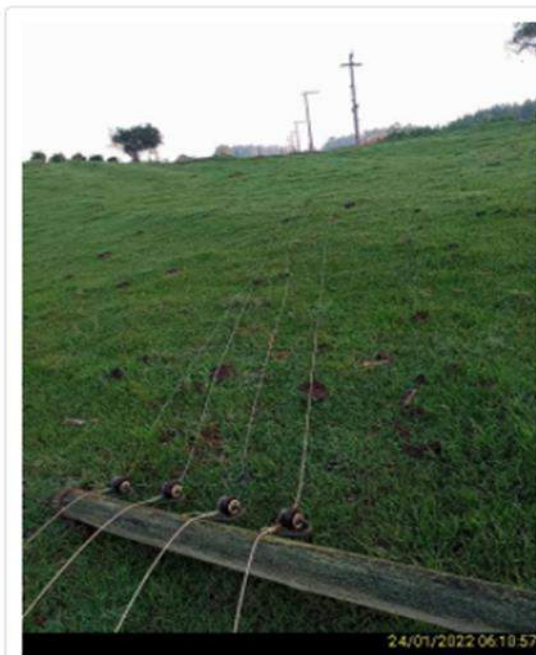
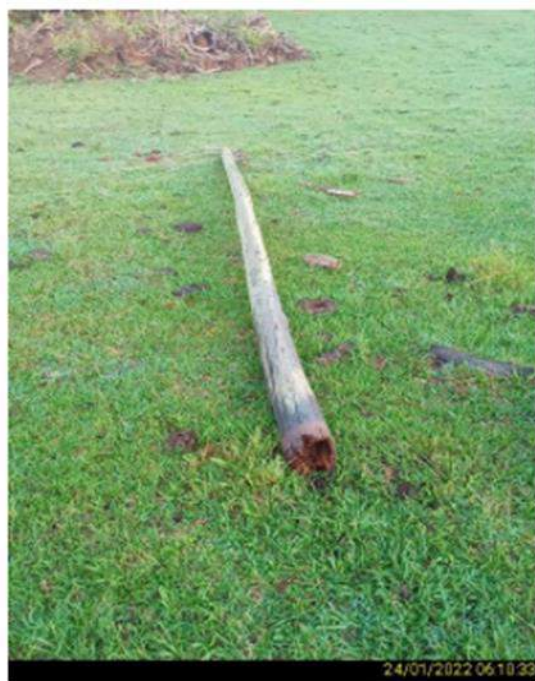
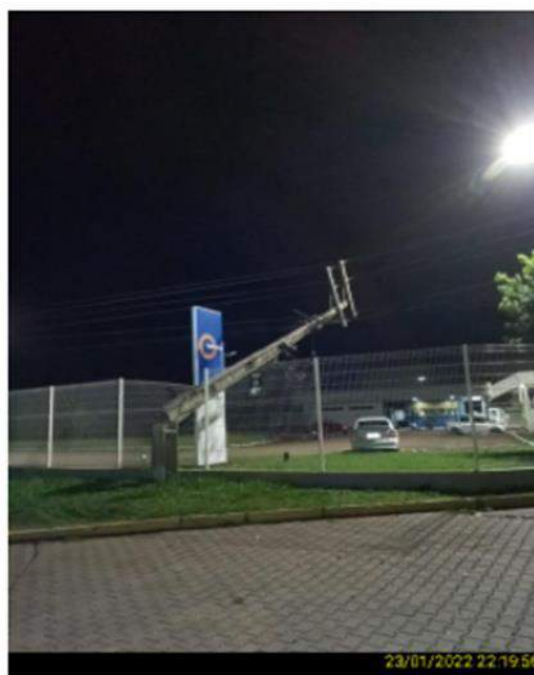
Figura 14 - Evidência de Campo. Fonte : RGE
