RELATÓRIO DE SITUAÇÃO DE EMERGÊNCIA

RGE

ID 358

Período 27/02/2022

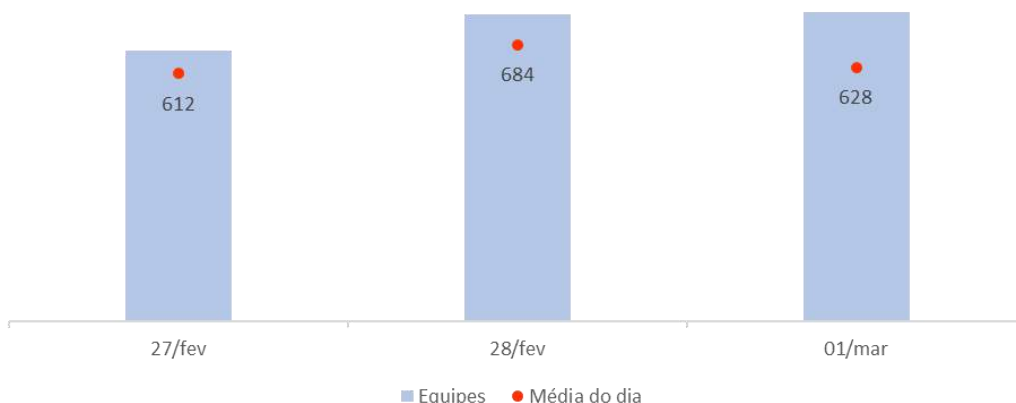
Gráfico 3 – Disponibilidade de Equipes em Atendimento

O Gráfico a seguir ilustra a disponibilização de equipes de atendimento de emergência entre os dias 27 , 28 de fevereiro e 01 de março de 2022.

O ponto em vermelho no gráfico acima indica a média histórica de equipes disponíveis neste dia da semana. No dia 27 de fevereiro (domingo), há um incremento de 9%, no dia 28 de fevereiro (segunda-feira), há um incremento de 10%, no dia 01 de março (terça-feira) há um incremento de 18%, acima da média histórica de equipes disponibilizadas para estes dias da semana no ano de 2022.

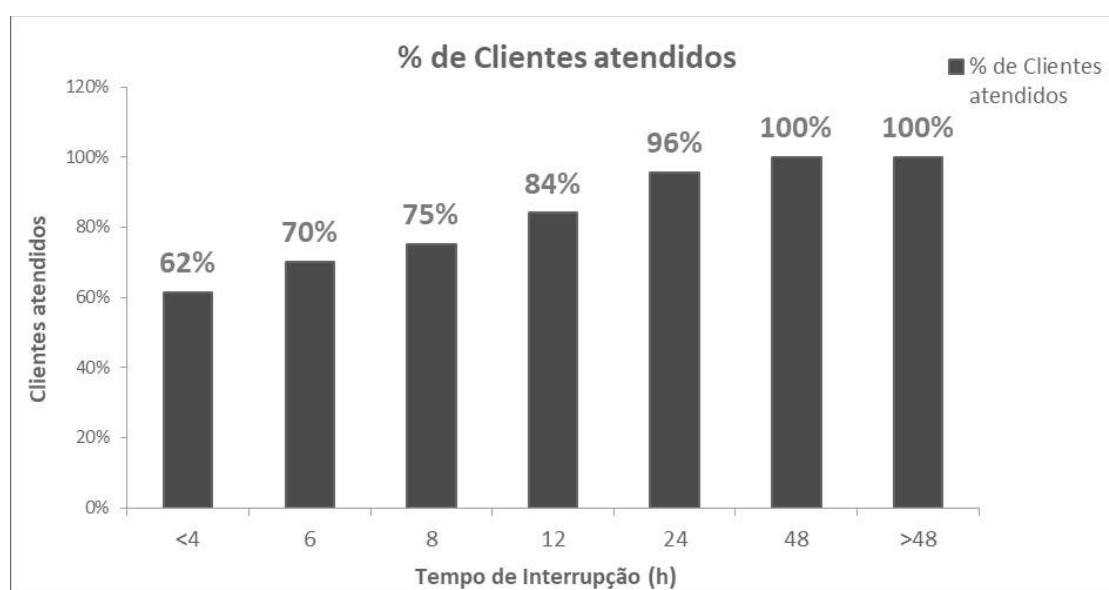
Gráfico 4 – % de reestabelecimento

O gráfico a seguir demonstra o compromisso descrito anteriormente ilustrando que, 70% dos consumidores que tiveram início de interrupção foram reestabelecidos em até 6 horas.

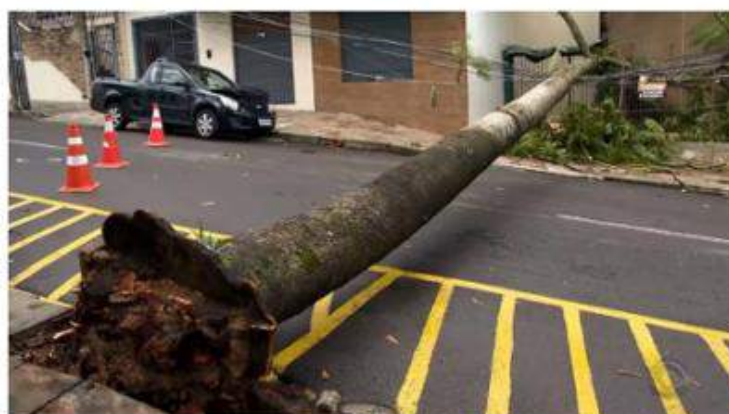
Figura 6 - Evidência de Mídia. Fonte: G1 Globo

Temporal causou estrago em Sarizá Maria (RS) — Foto: RBS TV/Reprodução

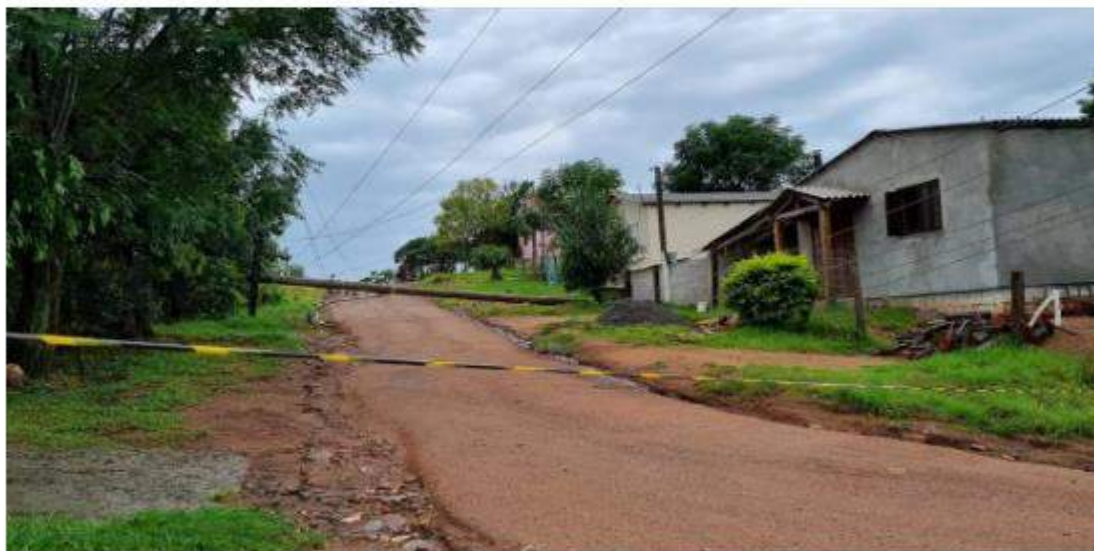
Figura 7 - Evidência de Mídia. Fonte: Correio do Povo

Alguns locais do município ainda estavam sem o fornecimento de energia elétrica nesta tarde | Foto: André Ferreira / Prefeitura de Encruzilhada do Sul / Divulgação / CP

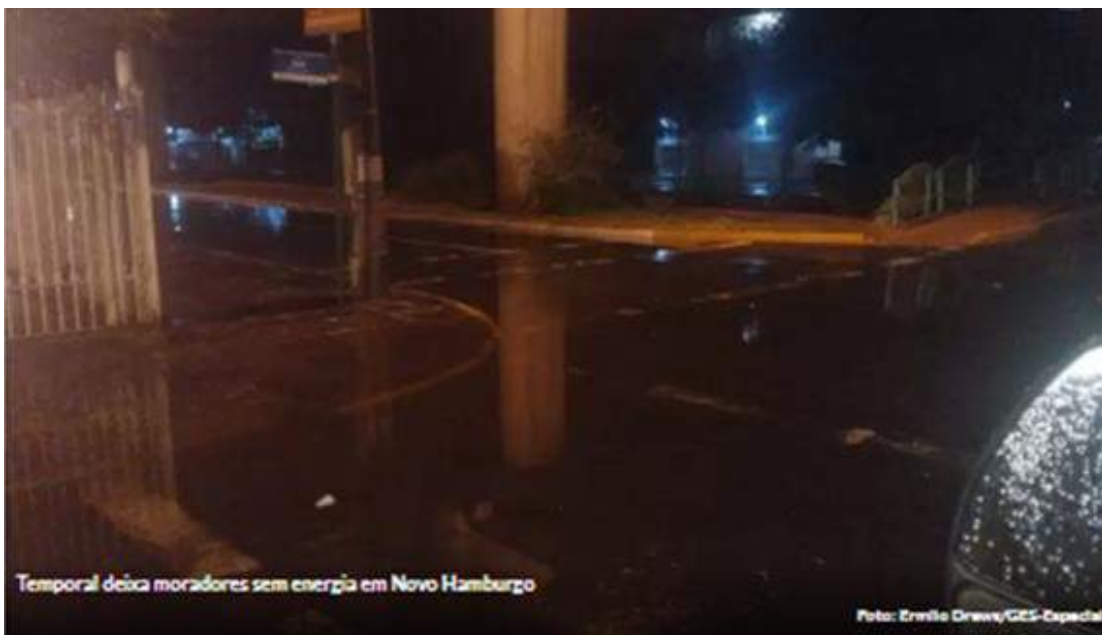
Figura 8 - Evidência de Mídia. Fonte: Jornal NH

Temporal deixa moradores sem energia em Novo Hamburgo

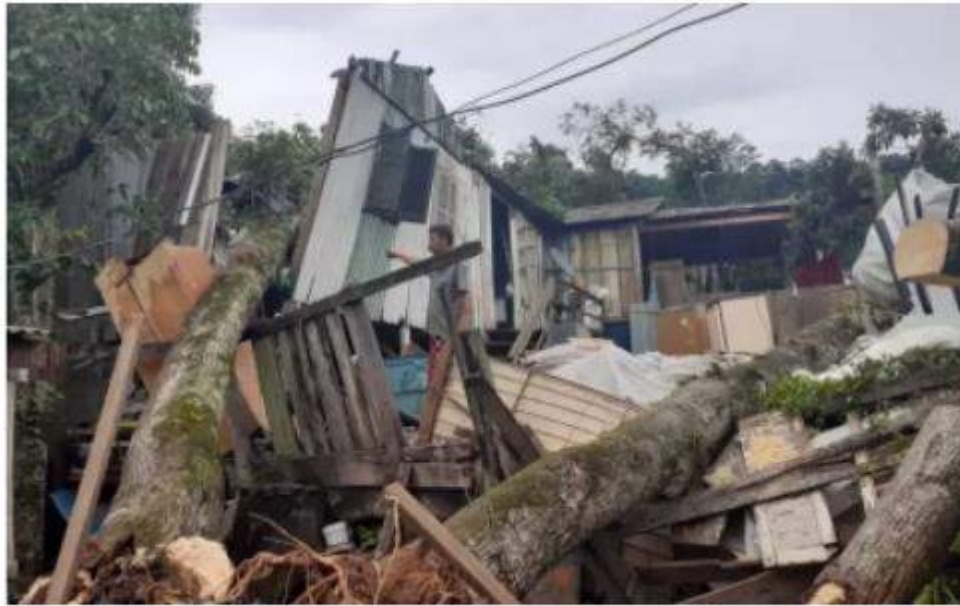
Figura 11 - Evidência de Mídia. Fonte: Jornal NH

Casa totalmente destruída na Rua Pastor Jairo Ferreira dos Santos, no Kephass
