# RELATÓRIO DE SITUAÇÃO DE EMERGÊNCIA

**RGE**

**ID 365**

Período 11/07/2022

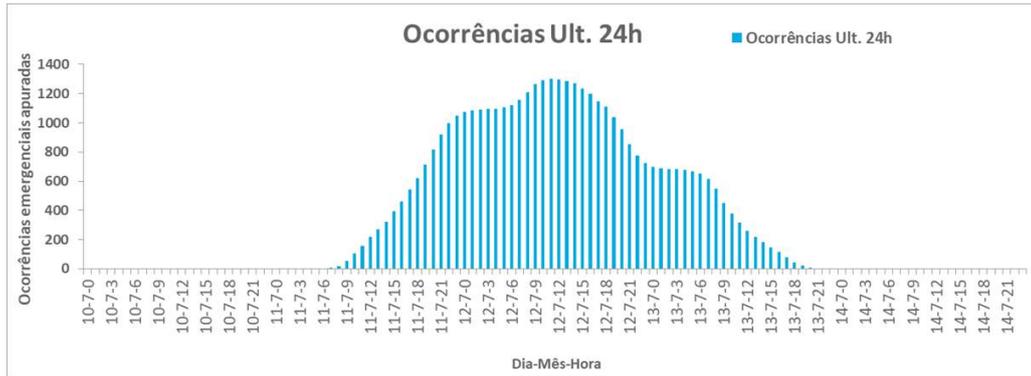
Gráfico 1 – Ingresso de Ocorrências

No dia 12 de julho foi constatado o pico de **1,3 mil ocorrências emergenciais** na área de concessão. O Gráfico abaixo mostra o ingresso de ocorrências registrado no período.

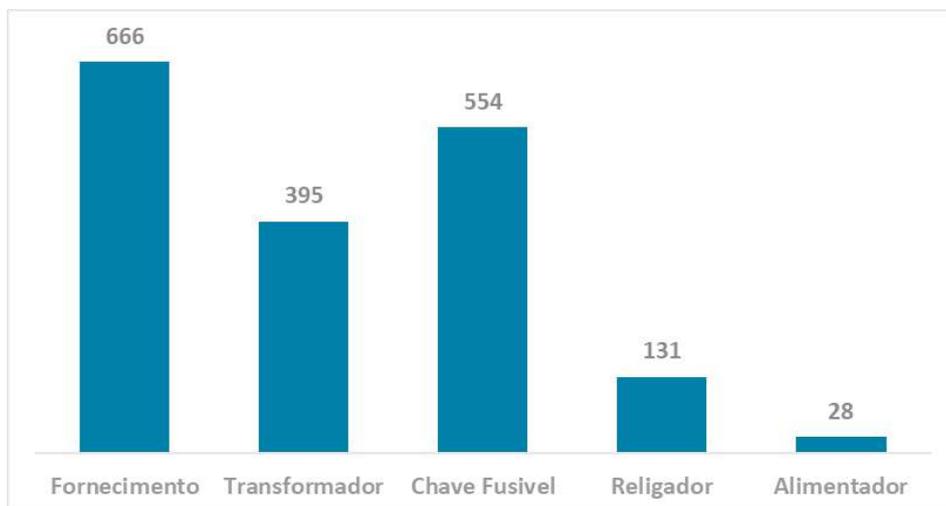
Gráfico 2 – Quantidade de ocorrências por equipamentos

A seguir pode-se observar a quantidade de desarmes nos diferentes tipos de equipamentos descritos anteriormente.

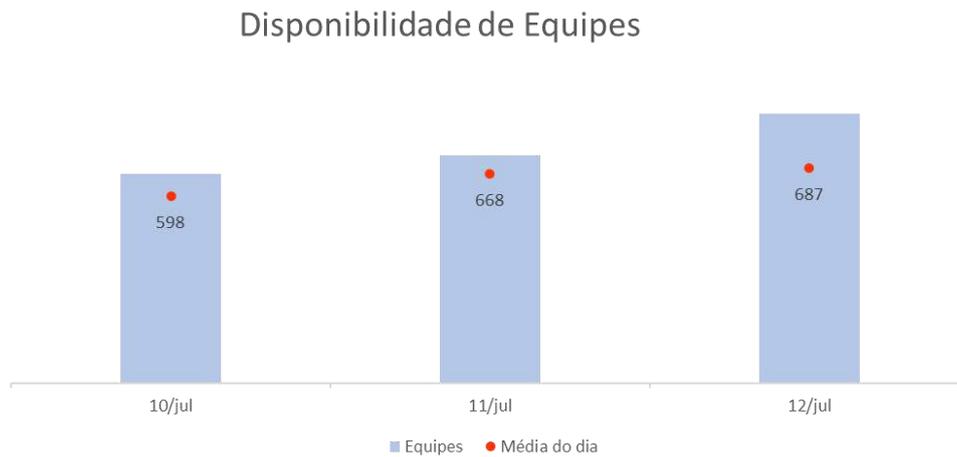
Gráfico 3 – Disponibilidade de Equipes em Atendimento

O Gráfico a seguir ilustra a disponibilização de equipes de atendimento de emergência entre os dias 11 e 12 de julho de 2022.

O ponto em vermelho no gráfico acima indica a média histórica de equipes disponíveis neste dia da semana. No dia 11 de julho (segunda-feira), há um incremento de 8%, no dia 12 de julho (terça-feira), há um incremento de 20%, acima da média histórica de equipes disponibilizadas para estes dias da semana no ano de 2022.

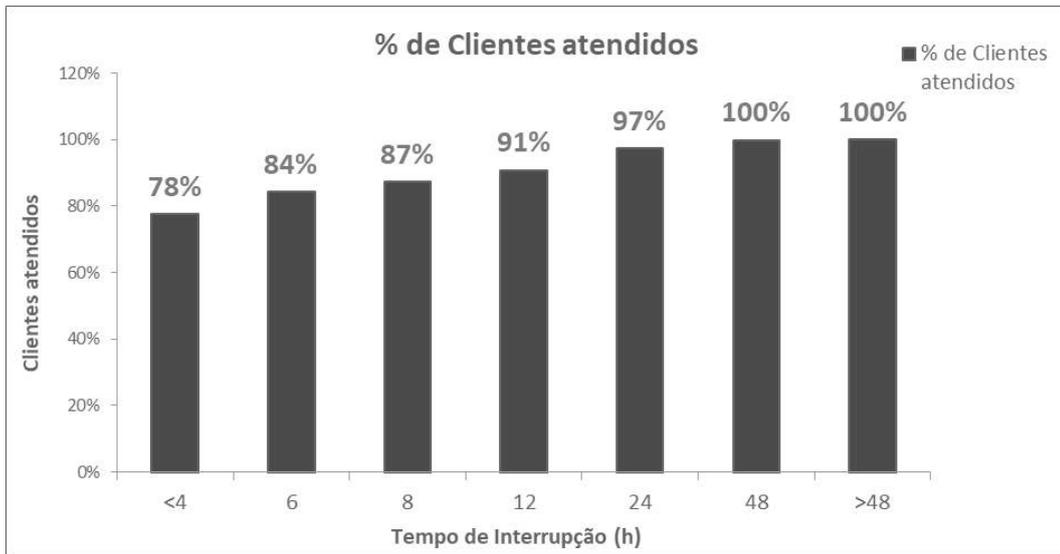
Gráfico 4 – % de reestabelecimento

O gráfico a seguir demonstra o compromisso descrito anteriormente ilustrando que, 78% dos consumidores que tiveram início de interrupção foram reestabelecidos em até 6 horas.

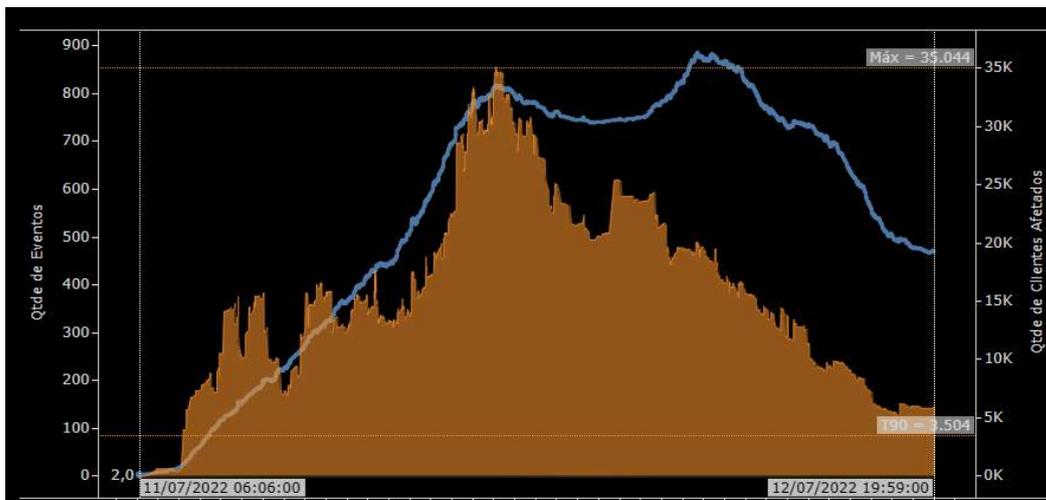
Gráfico 5 – Critério para determinar Início e Fim do Evento Meteorológico

Para mensurar o período real de impacto dos eventos meteorológicos foram contabilizados os clientes interrompidos em intervalos de 5 minutos. Destaca-se que para identificar o fim do Evento foi utilizado o critério matemático de restabelecimento de 90% dos clientes interrompidos entre o início e o pico. Entende-se que este critério matemático corrobora o transbordo de ocorrências causadas pelo deslocamento do Evento Meteorológico. O gráfico a seguir exemplifica o critério utilizado para determinar o início e fim do Evento Meteorológico, o qual considera o período em que a RGE realmente foi impactada pelo evento. As colunas que informam “Início e Fim” identificam o início e o fim do evento considerado pela RGE para delimitação do evento considerando o volume de clientes interrompidos.

Dessa forma, a faixa de tempo considerada para classificação das interrupções decorrentes do Evento Climático é a mostrada abaixo:

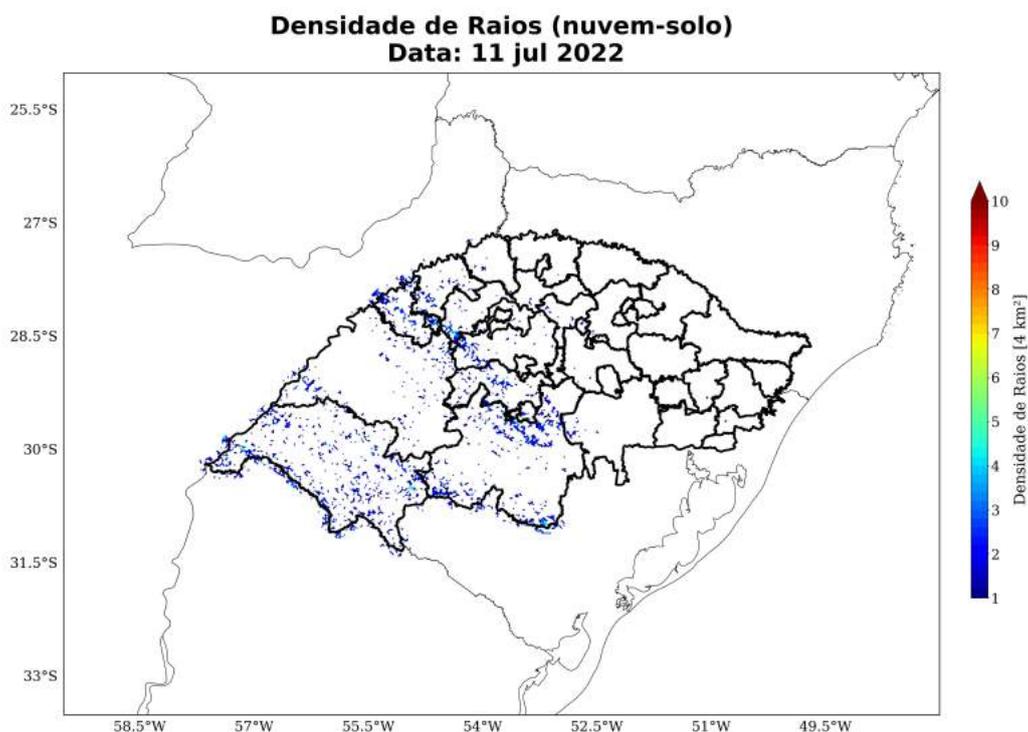
No dia 11 de julho de 2022 (Figura 4) houve registro de raios sobre a área de concessão da RGE-RS, e a maior densidade de raios se deu nas regionais Pampas, Central, Missões e Vale do Rio Pardo. No dia 12 de julho de 2022 a maior parte das descargas atmosféricas registradas atingiu as áreas das regionais Norte, Planalto e Serra. A partir disto é possível inferir a ocorrência de uma tempestade de raios na região, provocando impactos em ambos os dias do evento.

Figura 4: Densidade de descargas atmosféricas nuvem-solo detectadas pelo sistema Earth Networks para o dia 11 de julho de 2022 sobre a área de concessão da RGE-RS.

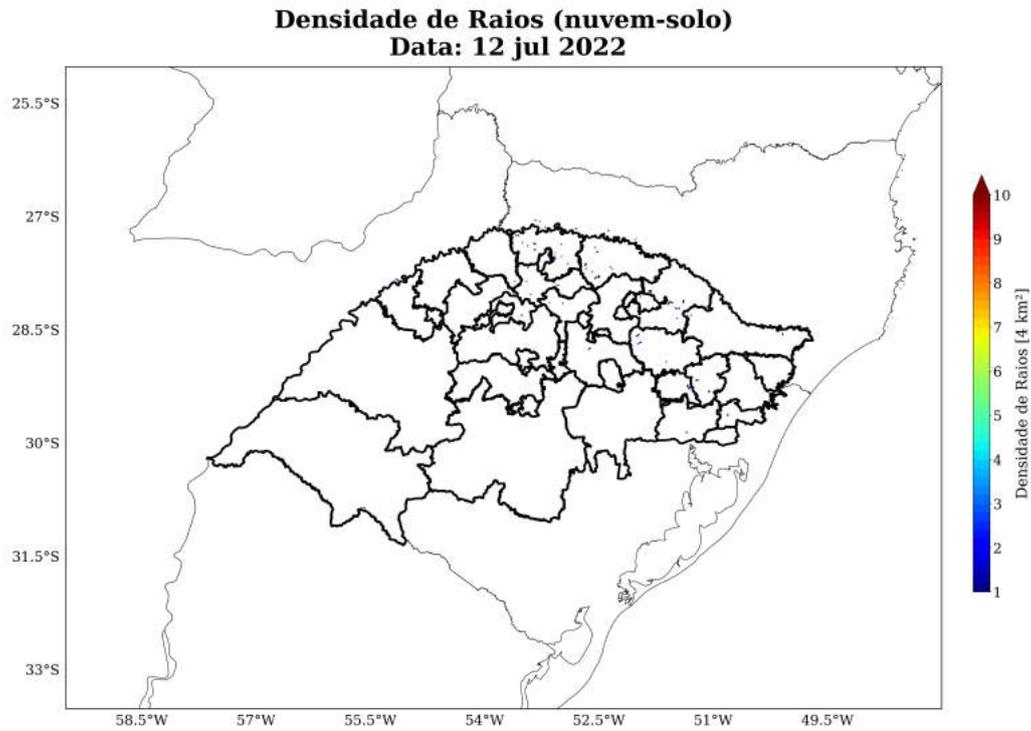
Figura 5: Densidade de descargas atmosféricas nuvem-solo detectadas pelo sistema Earth Networks para o dia 12 de julho de 2022 sobre a área de concessão da RGE-RS.

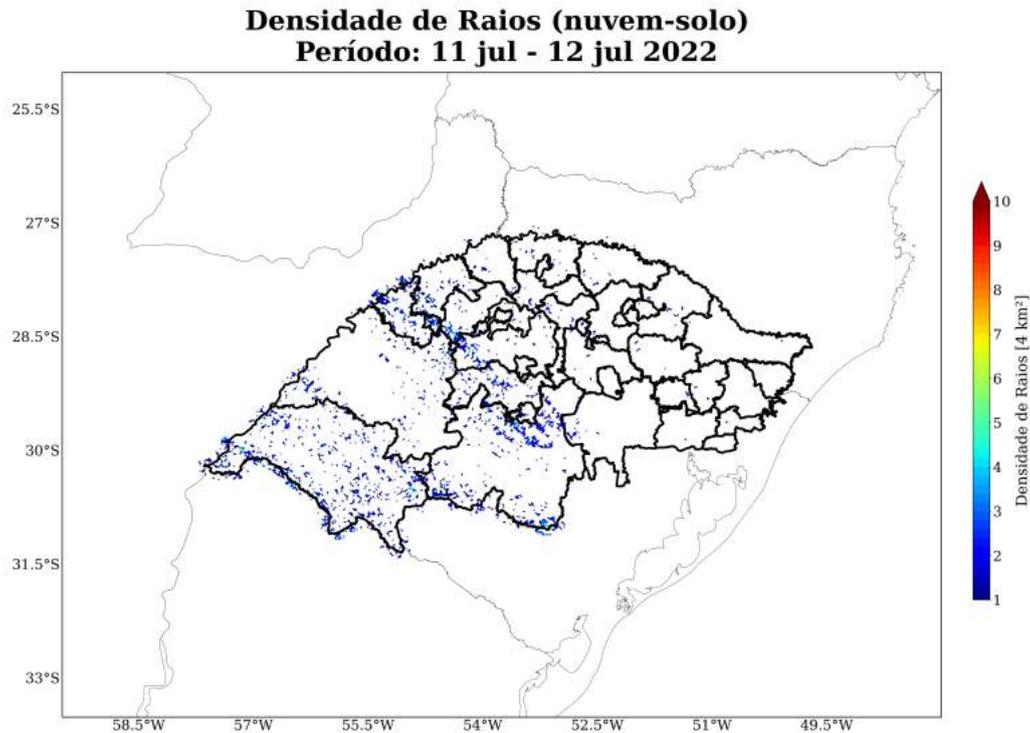
Figura 6: Densidade de descargas atmosféricas nuvem-solo detectadas pelo sistema Earth Networks para o período 11 a 12 de julho de 2022 sobre a área de concessão da RGE-RS.
