# RELATÓRIO DE SITUAÇÃO DE EMERGÊNCIA

**RGE**

**ID 366**

Período 16/07/2022

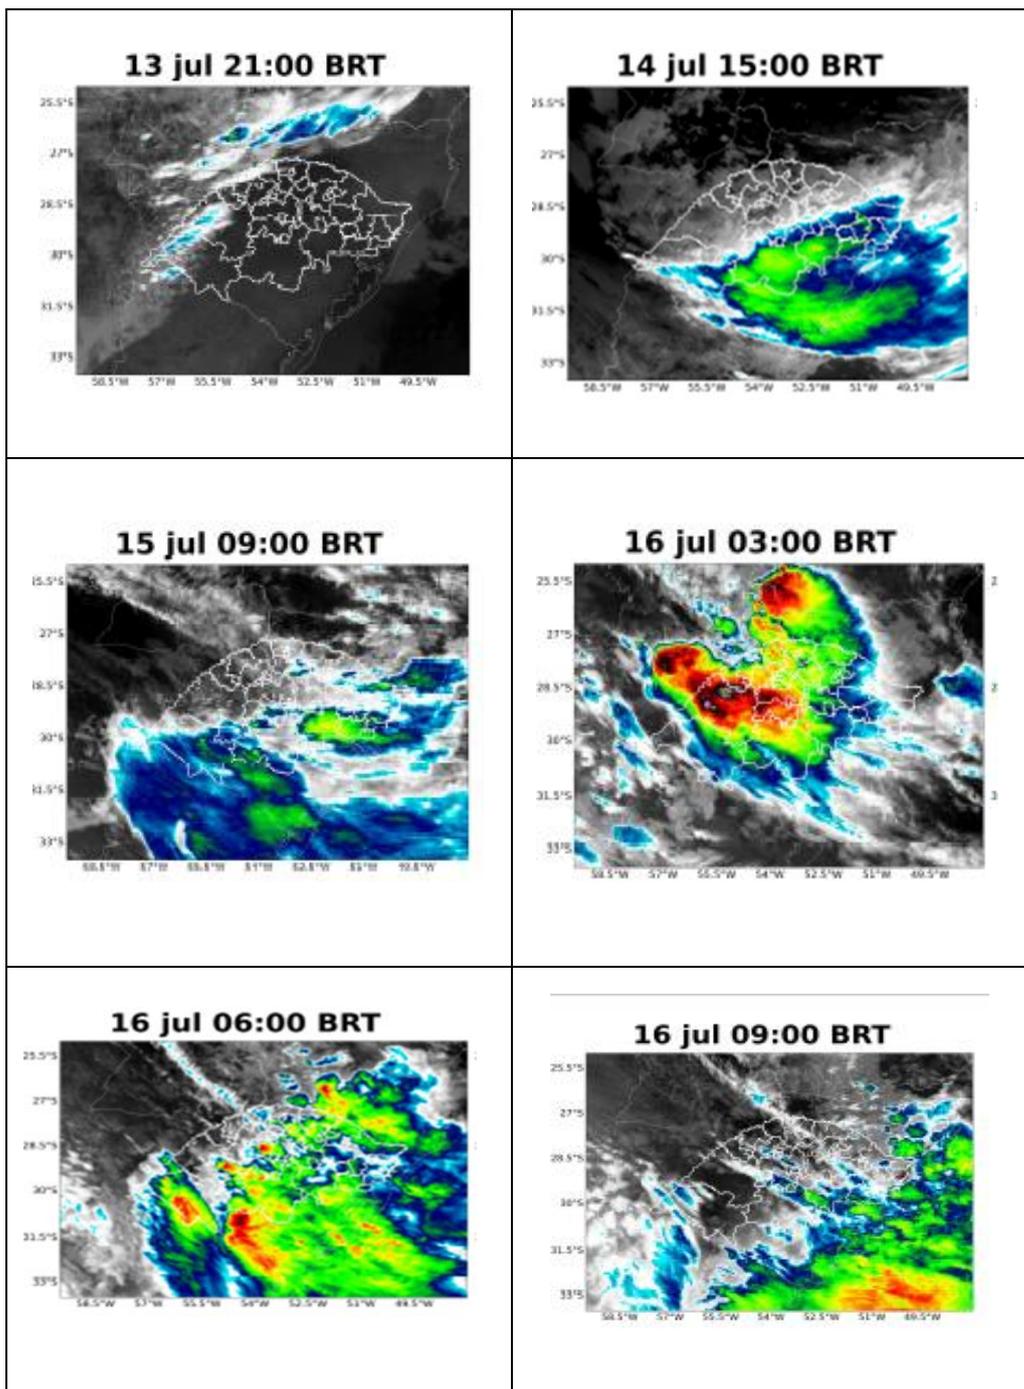
Figura 1 – Imagens Satélite GOES-16

A seguir são apresentadas as imagens realçadas do satélite GOES-16 entre a noite do dia 13 e a tarde do dia 16 de julho de 2022.

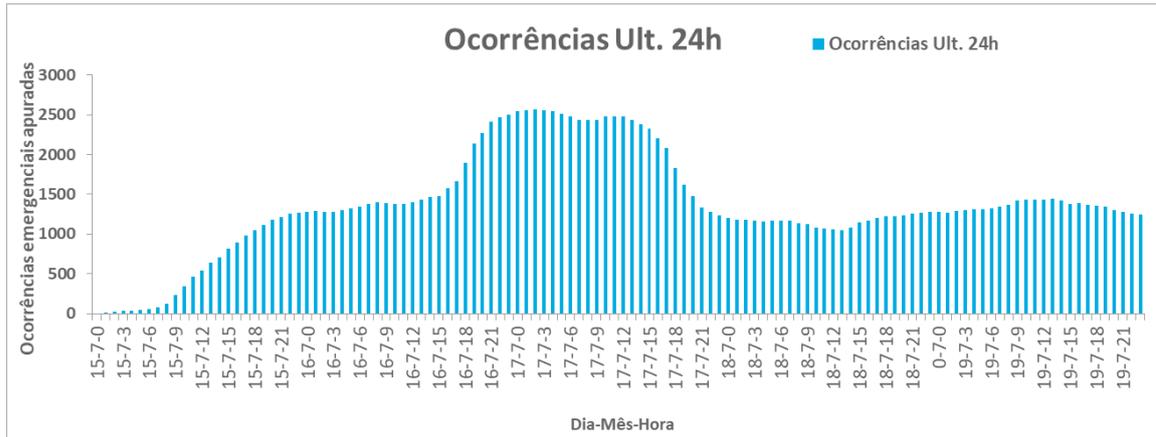
Gráfico 1 – Ingresso de Ocorrências

No dia 17 de julho foi constatado o pico de **2,5 mil ocorrências emergenciais** na área de concessão. O Gráfico abaixo mostra o ingresso de ocorrências registrado no período.

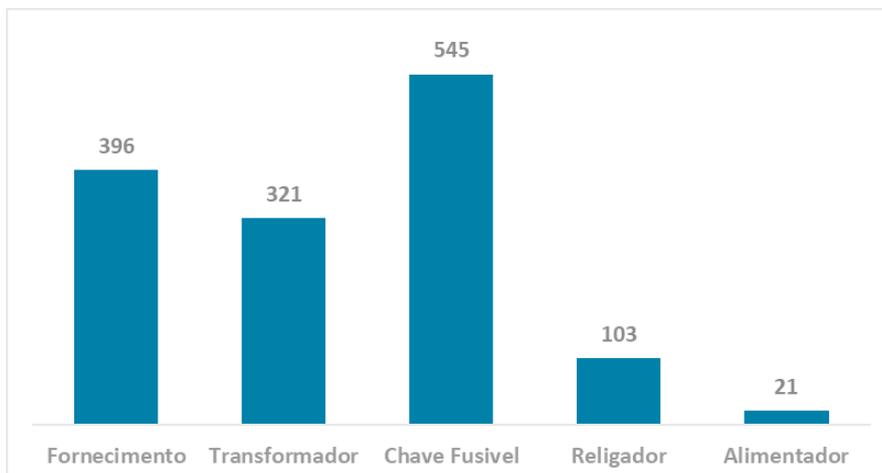
Gráfico 2 – Quantidade de ocorrências por equipamentos

A seguir pode-se observar a quantidade de desarmes nos diferentes tipos de equipamentos descritos anteriormente.

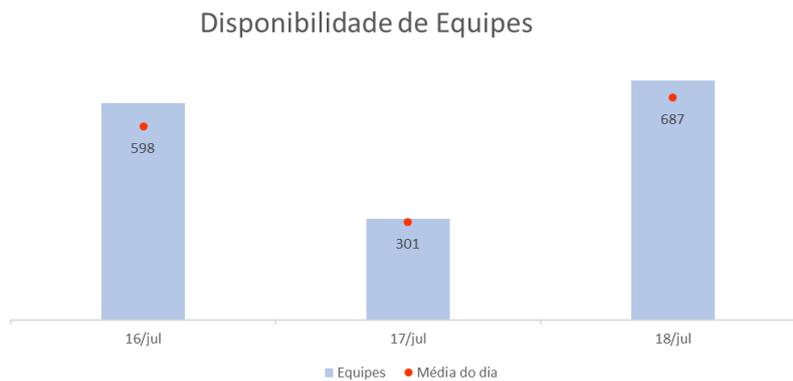
Gráfico 3 – Disponibilidade de Equipes em Atendimento

O Gráfico a seguir ilustra a disponibilização de equipes de atendimento de emergência entre os dias 16 e 17 de julho de 2022.

O ponto em vermelho no gráfico acima indica a média histórica de equipes disponíveis neste dia da semana. No dia 16 de julho (sábado), há um incremento de 11%, no dia 17 de julho (domingo), há um incremento de 3%, acima da média histórica de equipes disponibilizadas para estes dias da semana no ano de 2022.

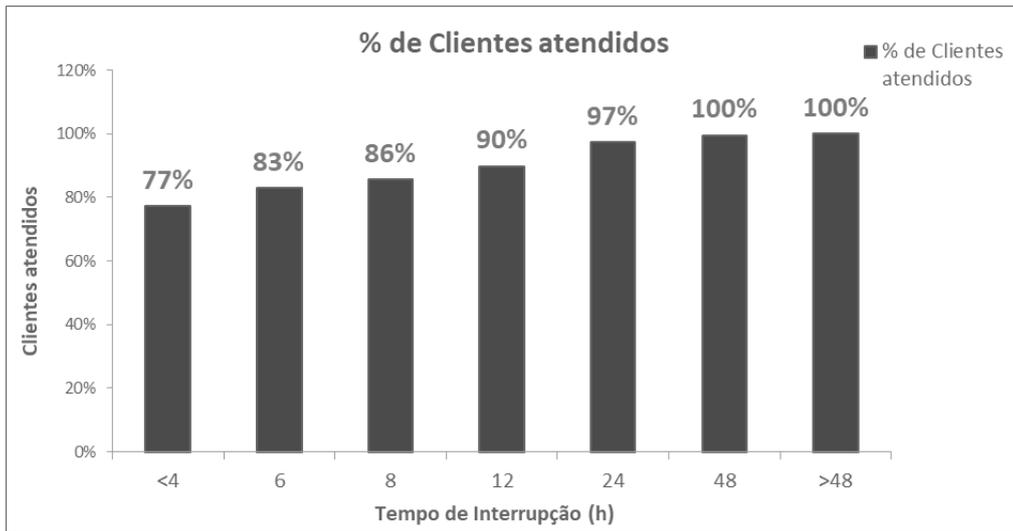
Gráfico 4 – % de reestabelecimento

O gráfico a seguir demonstra o compromisso descrito anteriormente ilustrando que, 83% dos consumidores que tiveram início de interrupção foram reestabelecidos em até 6 horas.

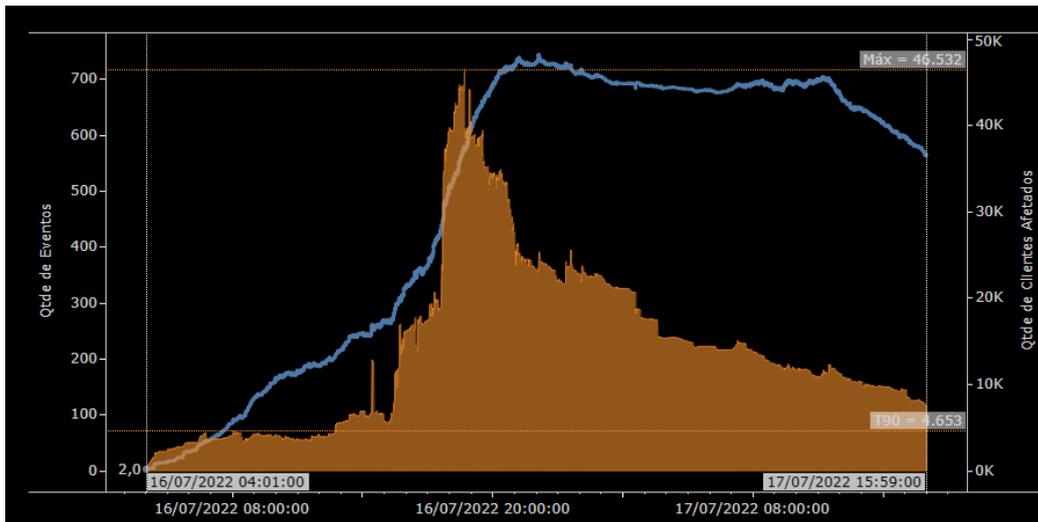
Gráfico 5 – Critério para determinar Início e Fim do Evento Meteorológico

Para mensurar o período real de impacto dos eventos meteorológicos foram contabilizados os clientes interrompidos em intervalos de 5 minutos. Destaca-se que para identificar o fim do Evento foi utilizado o critério matemático de restabelecimento de 90% dos clientes interrompidos entre o início e o pico. Entende-se que este critério matemático corrobora o transbordo de ocorrências causadas pelo deslocamento do Evento Meteorológico. O gráfico a seguir exemplifica o critério utilizado para determinar o início e fim do Evento Meteorológico, o qual considera o período em que a RGE realmente foi impactada pelo evento. As colunas que informam “Início e Fim” identificam o início e o fim do evento considerado pela RGE para delimitação do evento considerando o volume de clientes interrompidos.

Dessa forma, a faixa de tempo considerada para classificação das interrupções decorrentes do Evento Climático é a mostrada abaixo:

Período	Dia	Horário
Início	16/07/2022	04h10min
Fim	17/07/2022	15h52min

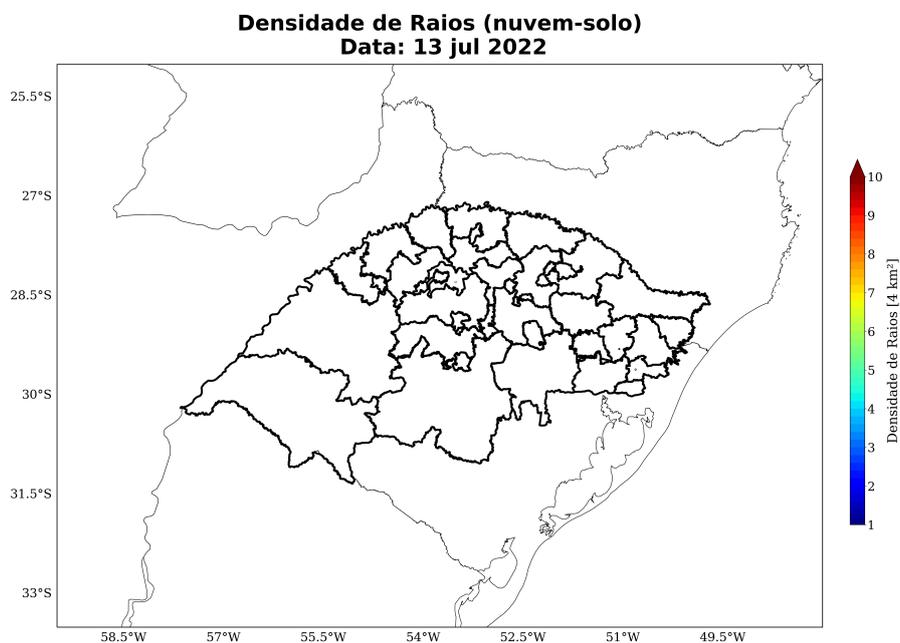
Figura 6: Densidade de descargas atmosféricas nuvem-solo detectadas pelo sistema Earth Networks para o dia 13 de julho de 2022 sobre a área de concessão da RGE-RS.

No dia 13 de julho de 2022 (Figura 6) não houve registro de raios sobre as áreas de concessão da RGE-RS. No dia 14 de julho de 2022 (Figura 7) houve registro de raios sobre a área de concessão da RGE-RS, e a maior densidade de raios se deu nas regionais Missões e Planalto. No dia 15 de julho de 2022 (Figura 8) a maior parte das descargas atmosféricas registradas atingiu as áreas das regionais Pampas, Central e Planalto. No dia 16 de julho de 2022 (Figura 9) nota-se a ocorrência de descargas atmosféricas sobre todas as regionais, mas em especial na regional Missões, Central, Vale do Rio Pardo, Vale do Taquari, Vale dos Sinos e Canoas. A partir disto é possível inferir a ocorrência de uma tempestade de raios na região, provocando impactos em todos os dias do evento, mas em especial no dia 16 de julho de 2022.

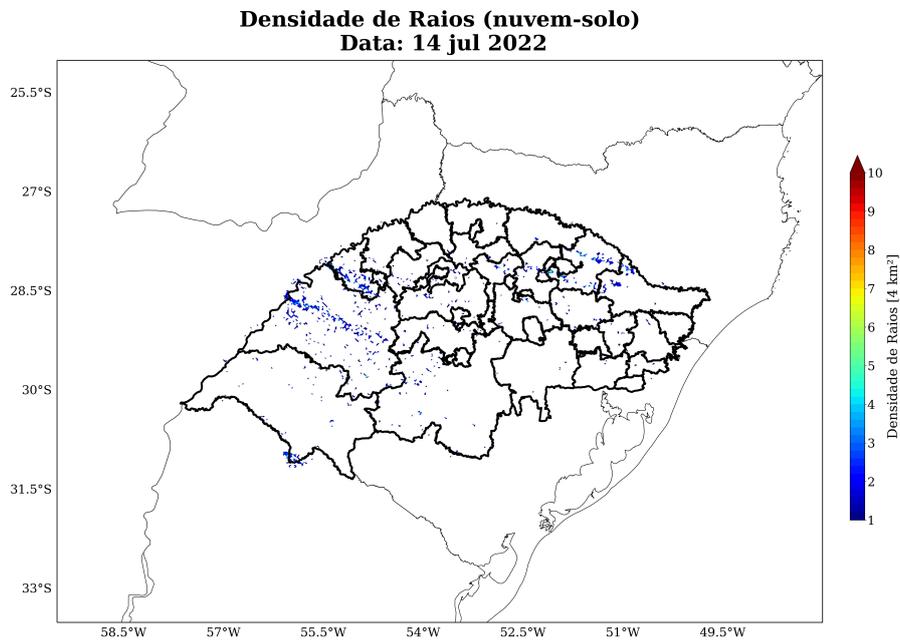
Figura 7: Densidade de descargas atmosféricas nuvem-solo detectadas pelo sistema Earth Networks para o dia 14 de julho de 2022 sobre a área de concessão da RGE-RS.

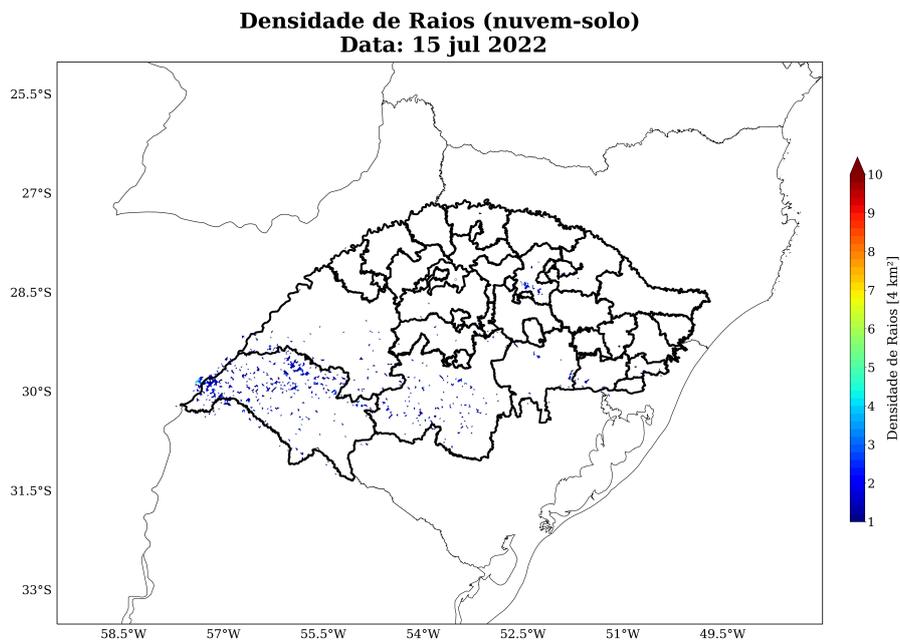
Figura 8: Densidade de descargas atmosféricas nuvem-solo detectadas pelo sistema Earth Networks para o dia 15 de julho de 2022 sobre a área de concessão da RGE-RS.

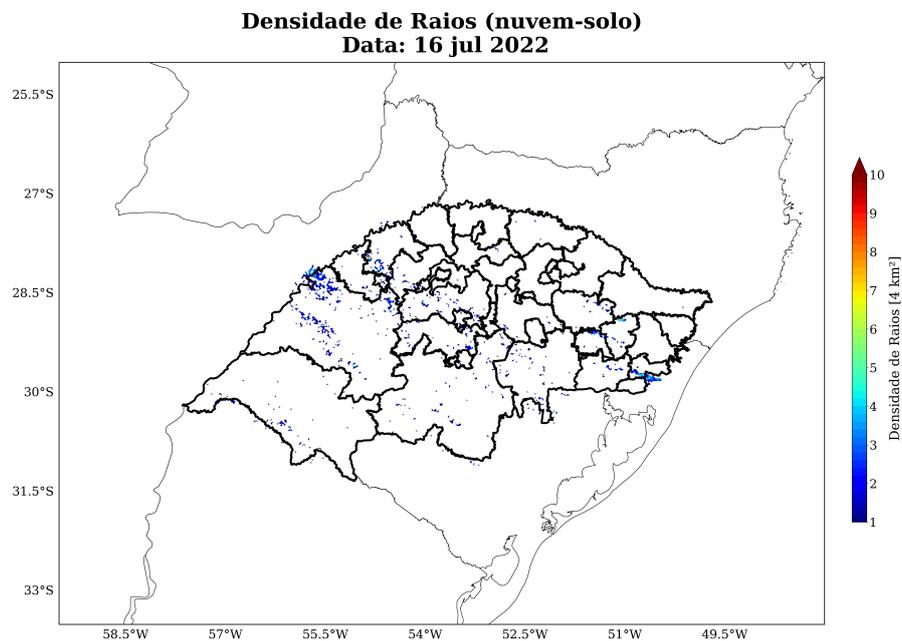
Figura 9: Densidade de descargas atmosféricas nuvem-solo detectadas pelo sistema Earth Networks para o dia 16 de julho de 2022 sobre a área de concessão da RGE-RS.

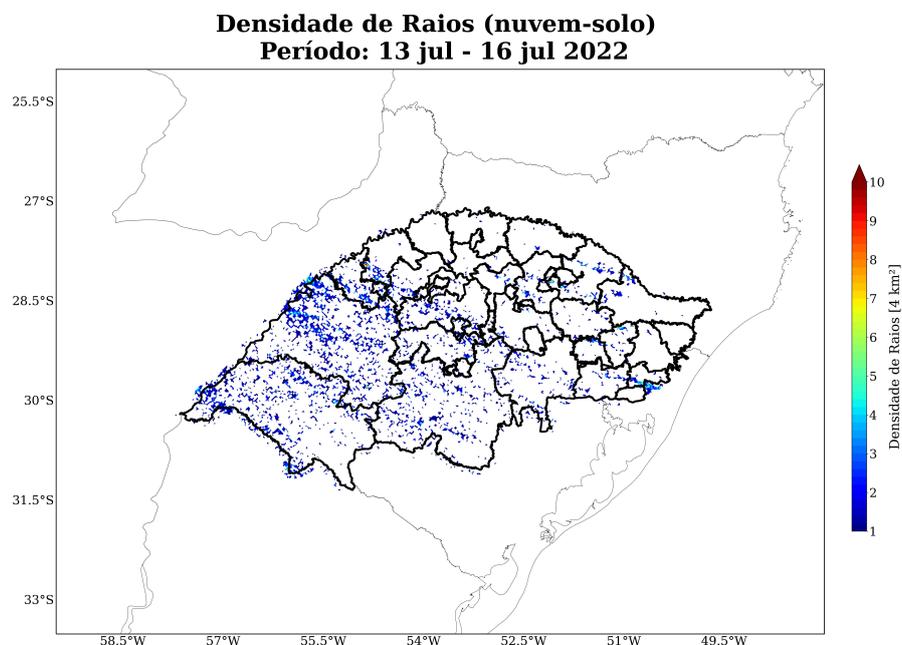
Figura 10: Densidade de descargas atmosféricas nuvem-solo detectadas pelo sistema Earth Networks para o período 13 a 16 de julho de 2022 sobre a área de concessão da RGE-RS.

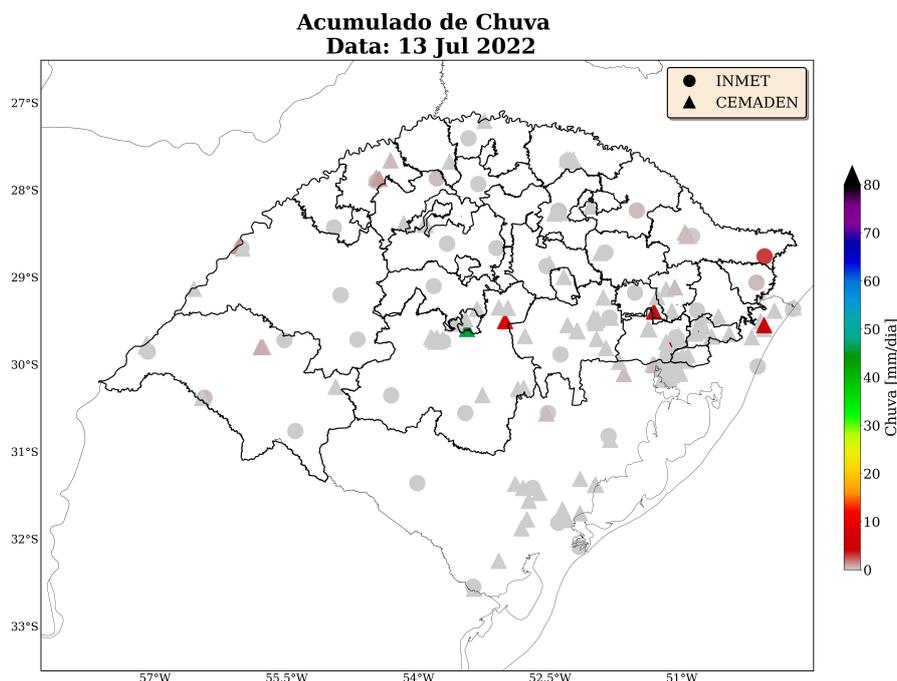
Figura 11: Acumulado diário de precipitação sobre o estado do Rio Grande do Sul para o dia 13 de julho de 2022, baseado nas estações meteorológicas do INMET e CEMADEN.

No dia 13 de julho de 2022 (Figura 11) a chuva foi predominantemente de fraca intensidade, com acumulados inferiores a 30 mm em todas as regionais da RGE-RS. No dia 14 de julho de 2022 (Figura 12) os acumulados de chuva foram superiores aos 30 mm nas regionais Missões, Central, Planalto, Vale do Rio Pardo, Vale do Taquari, Vale dos Sinos, Canoas e Serra, com alguns pontos acumulando volumes acima de 60 mm, indicando a ocorrência de um evento severo sobre estas áreas. Nas demais áreas do estado, a chuva foi predominantemente fraca, com acumulados inferiores aos 30 mm. No dia 15 de julho de 2022 (Figura 13) houve registro de chuva volumosa nos Pampas e Central, com acumulados acima de 50 mm. No dia 16 de julho de 2022 (Figura 14) foi observada chuva de forte intensidade sobre o estado, com acumulados em torno de 50 mm nas regionais Missões, Pampas e Central. Este foi o dia do evento com maior impacto sobre o estado. Através desta análise, verifica-se a ocorrência de chuva forte e persistente ao longo dos dias, com potencial para causar transtornos nas regionais Missões, Central, Planalto, Vale do Rio Pardo, Vale do Taquari, Vale dos Sinos, Canoas e Serra.

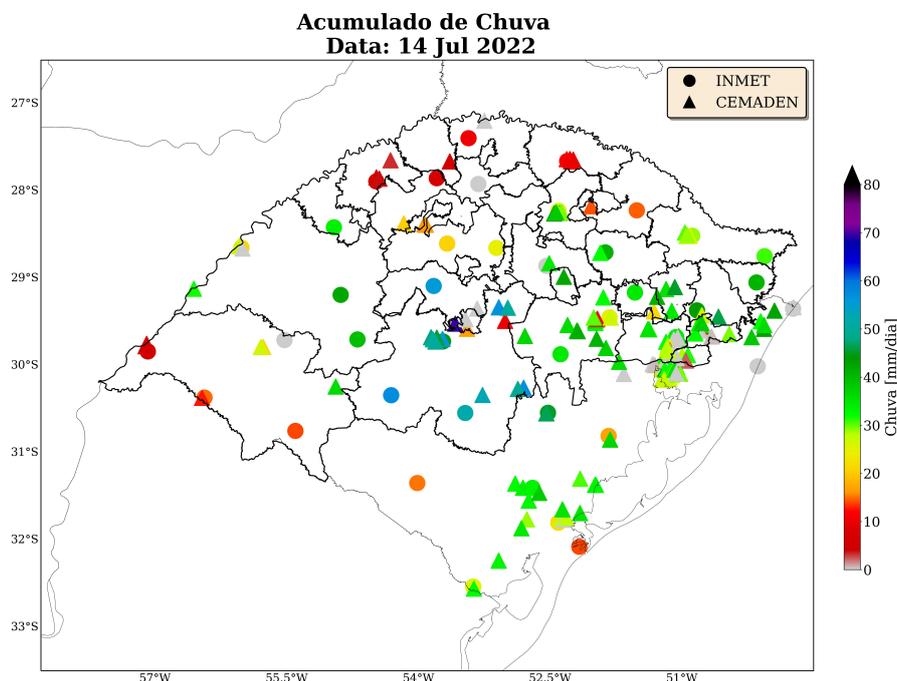
Figura 12: Acumulado diário de precipitação sobre o estado do Rio Grande do Sulpara o dia 14 de julho de 2022, baseado nas estações meteorológicas do INMET e CEMADEN.

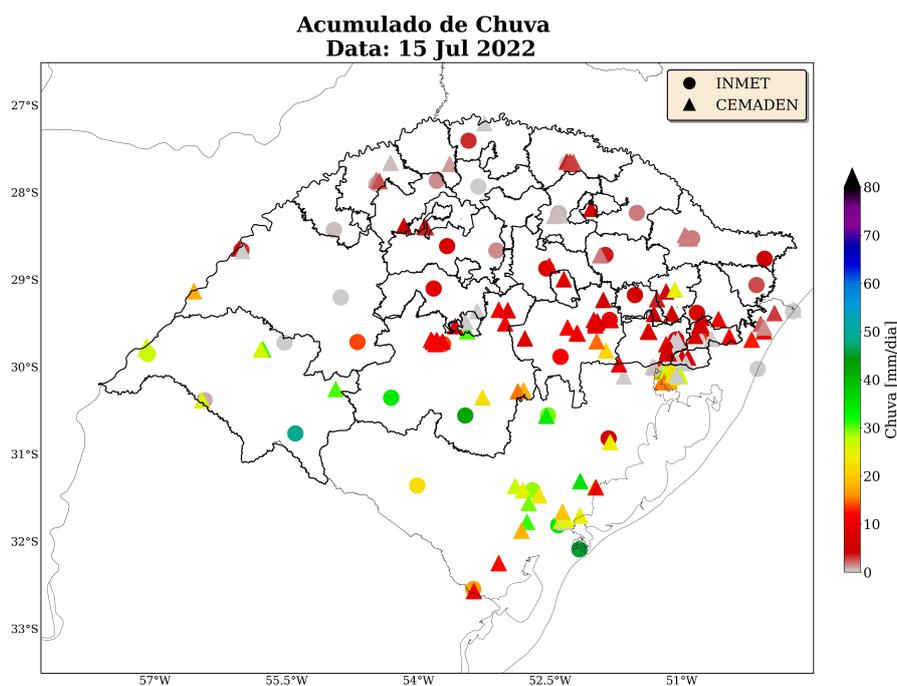
Figura 13: Acumulado diário de precipitação sobre o estado do Rio Grande do Sulpara o dia 15 de julho de 2022, baseado nas estações meteorológicas do INMET e CEMADEN.

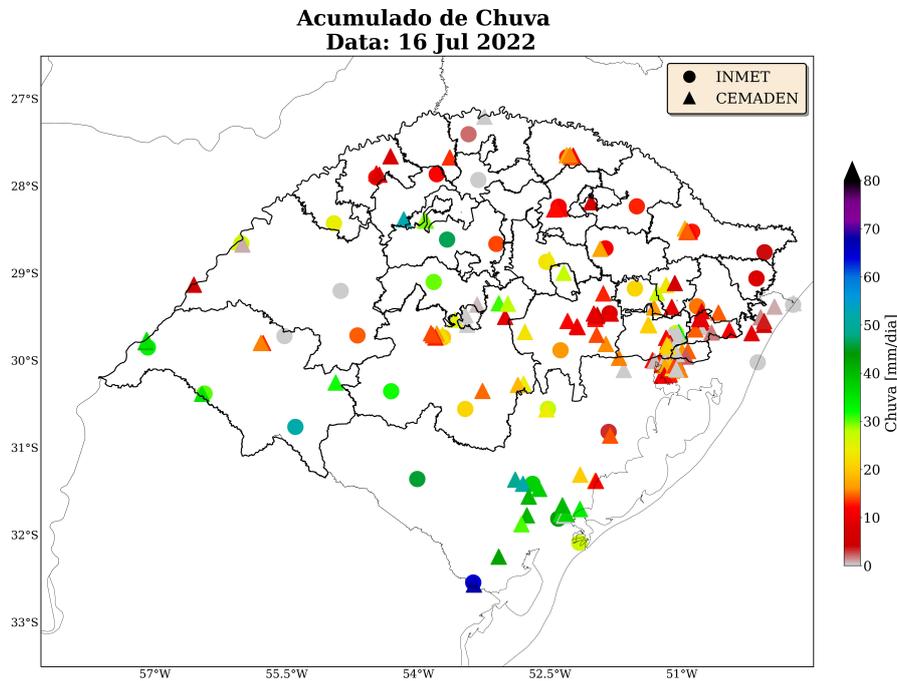
Figura 14: Acumulado diário de precipitação sobre o estado do Rio Grande do Sulpara o dia 16 de julho de 2022, baseado nas estações meteorológicas do INMET e CEMADEN.

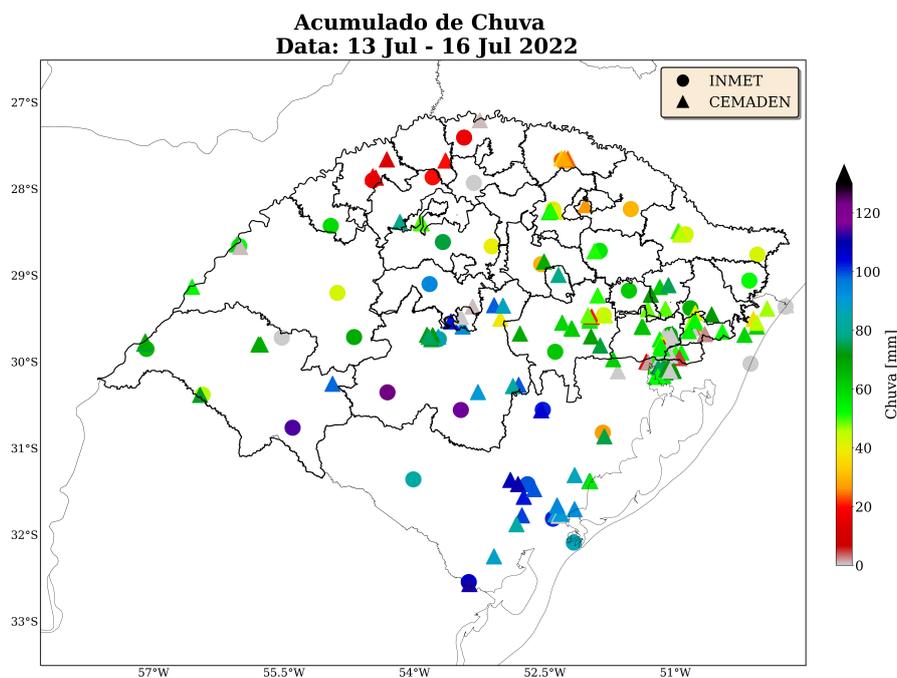
Figura 15: Acumulado de precipitação sobre o estado do Rio Grande do Sulpara o período do evento (dias 13 a 16 de julho de 2022), baseado nas estações meteorológicas do INMET e CEMADEN.
