RELATÓRIO DE SITUAÇÃO DE EMERGÊNCIA

RGE

ID 332

Período 11/01/2021

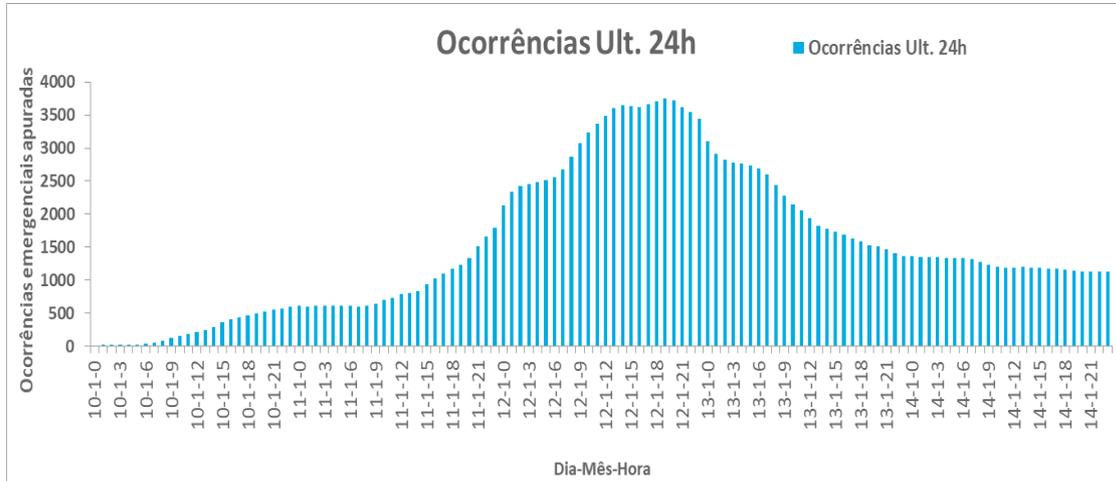
Gráfico 1 – Ingresso de Ocorrências

No dia 12 de janeiro foi constatado o pico de **3,7 mil ocorrências emergenciais** na área de concessão. O Gráfico abaixo mostra o ingresso de ocorrências registrado no período.

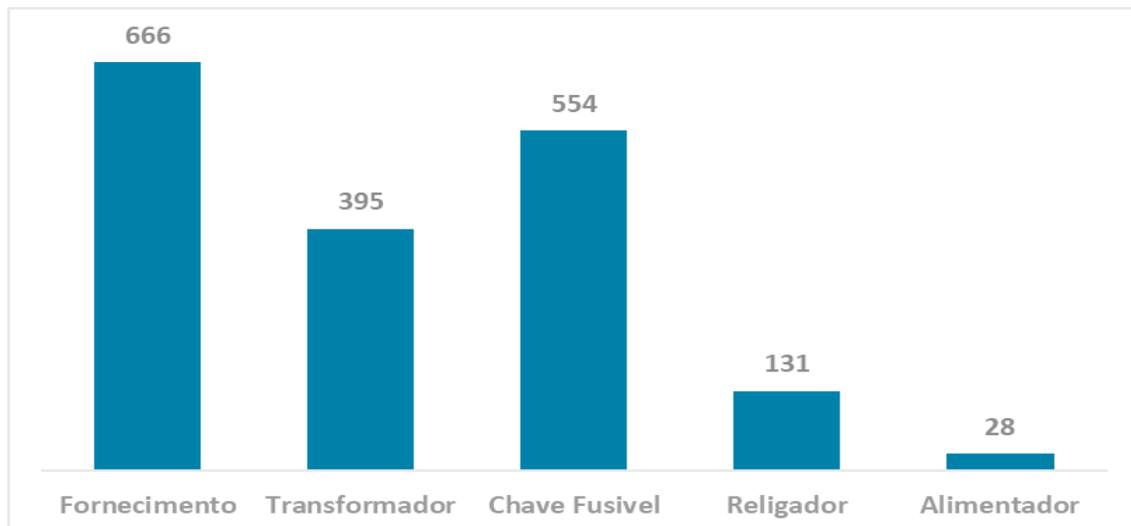
Gráfico 2 - Quantidade de ocorrências por equipamentos

A seguir pode-se observar a quantidade de desarmes nos diferentes tipos de equipamentos descritos anteriormente.

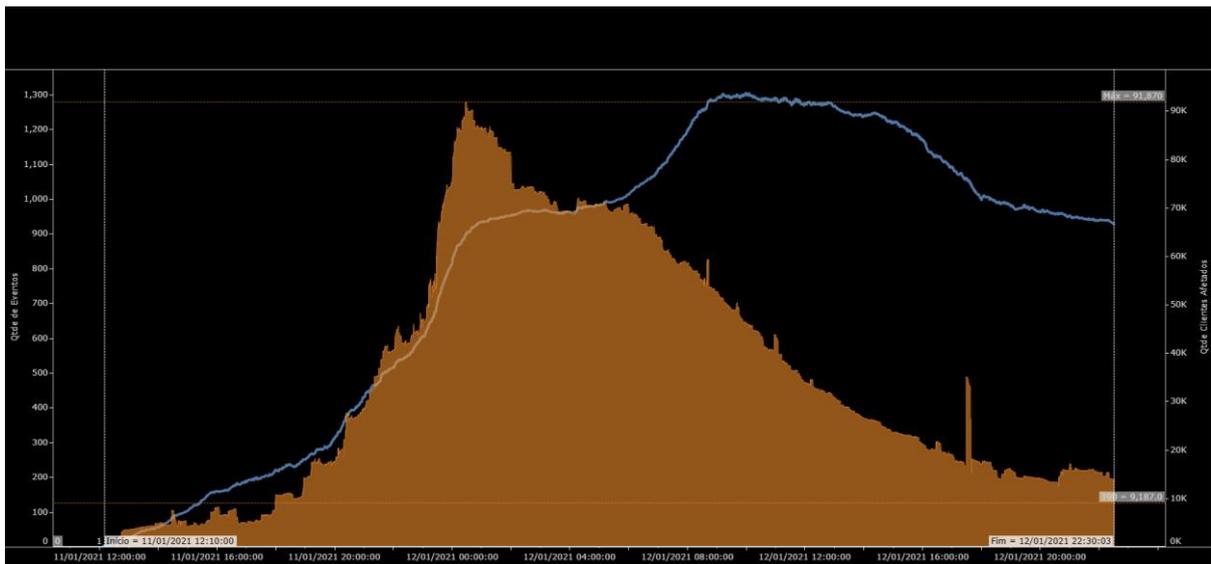
Gráfico 7 – Critério para determinar Início e Fim do Evento Meteorológico

Para mensurar o período real de impacto dos eventos meteorológicos foram contabilizados os clientes interrompidos em intervalos de 5 minutos. Destaca-se que para identificar o fim do Evento foi utilizado o critério matemático de restabelecimento de 90% dos clientes interrompidos entre o início e o pico. Entende-se que este critério matemático corrobora o transbordo de ocorrências causadas pelo deslocamento do Evento Meteorológico. O gráfico a seguir exemplifica o critério utilizado para determinar o início e fim do Evento Meteorológico, o qual considera o período em que a RGE realmente foi impactada pelo evento. As colunas que informam “Início e Fim” identificam o início e o fim do evento considerado pela RGE para delimitação do evento considerando o volume de clientes interrompidos.

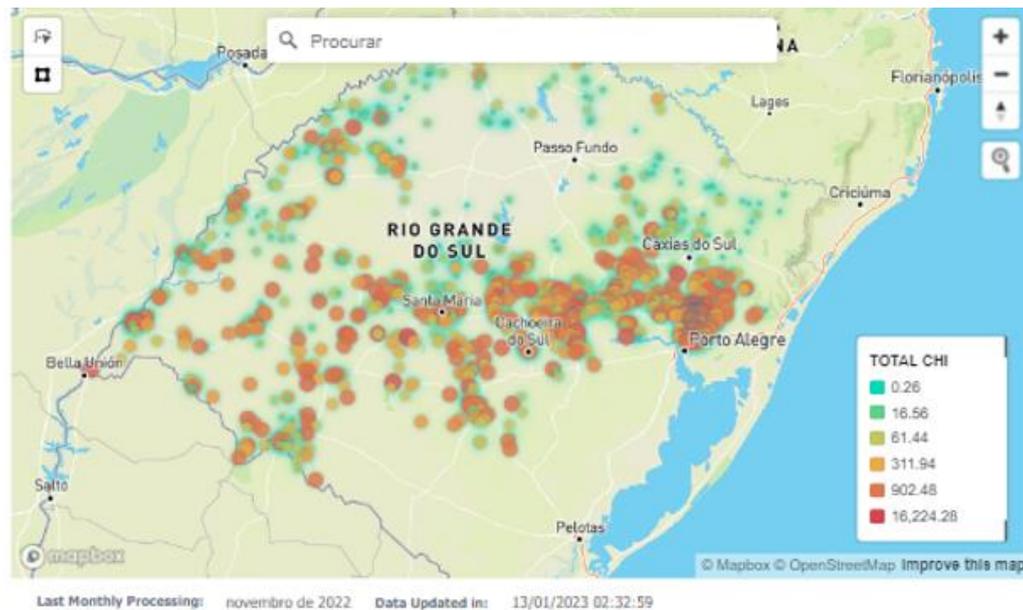
Figura 11 – Mapa do total de CHI expurgado por região na RGE

O volume de CHI emergencial com origem causal **ÁRVORE OU VEGETAÇÃO, VENTO, EROSÃO, INUNDAÇÃO e DESCARGA ATMOSFÉRICA**, contabilizou **1.206.671,11** no período considerado para o Evento, ultrapassando o valor de referência previsto no Módulo 1 do PRODIST para a área de Concessão da RGE. A seguir é possível observar no mapa de calor o total de CHI expurgado por região na RGE.

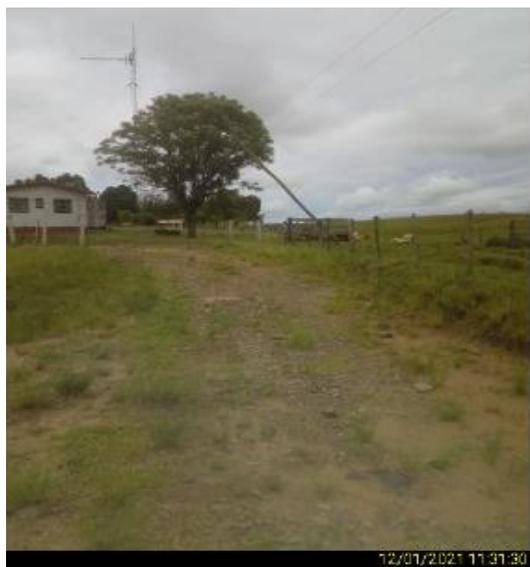
Figura 23 - Evidência de Campo. Fonte: RGE

Nota/Evento: 3002713723
Data: 12/01/2021 11:31:30

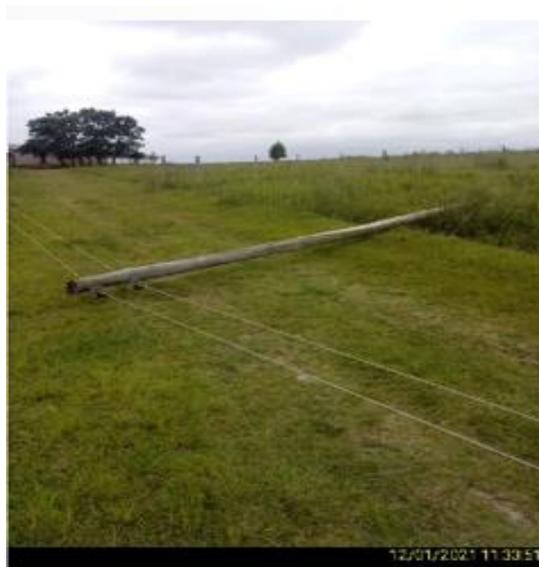
Figura 24 - Evidência de Campo. Fonte: RGE

Nota/Evento: 3002713327
Data: 12/01/2021 11:33:51

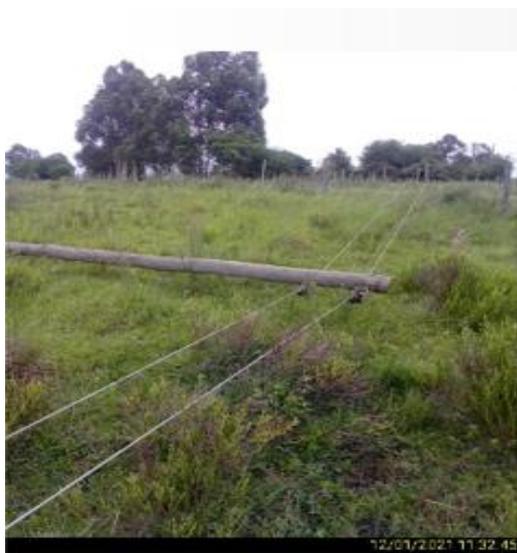
Figura 25 - Evidência de Campo. Fonte: RGE

Nota/Evento: 3002713327
Data: 12/01/2021 11:32:45

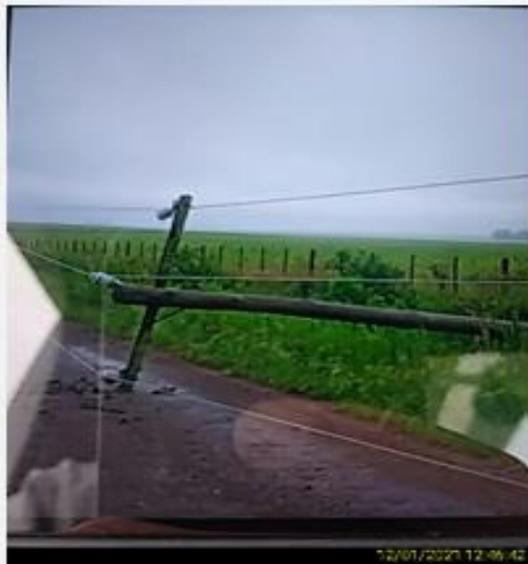
Figura 26 - Evidência de Campo. Fonte: RGE

Nota/Evento: 3002713819
Data: 12/01/2021 11:46:43

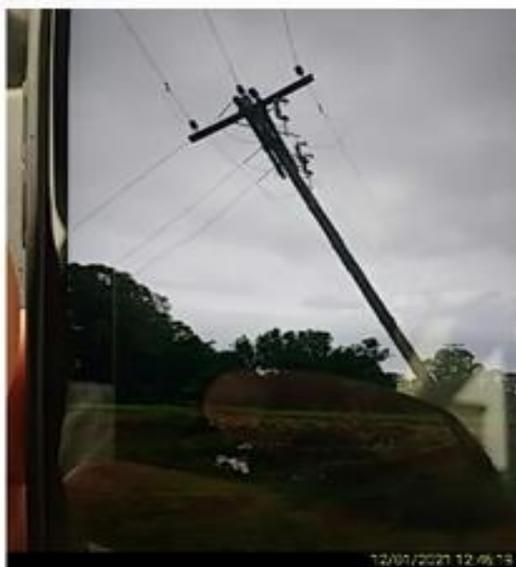
Figura 27 - Evidência de Campo. Fonte: RGE

Nota/Evento: 3002713819
Data: 12/01/2021 11:46:19

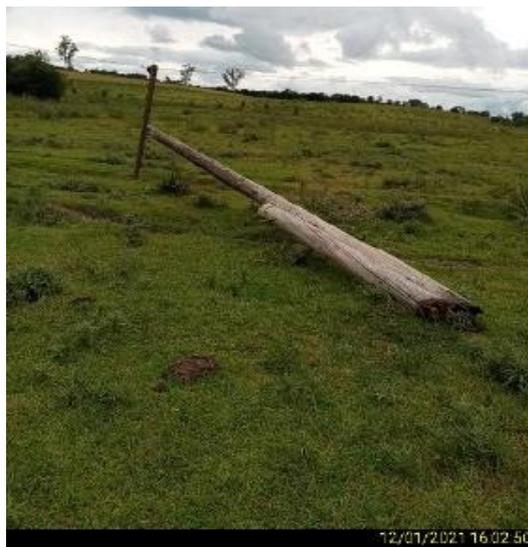
Figura 28 - Evidência de Campo. Fonte: RGE

Nota/Evento: 3002716635
Data: 12/01/2021 16:02:50

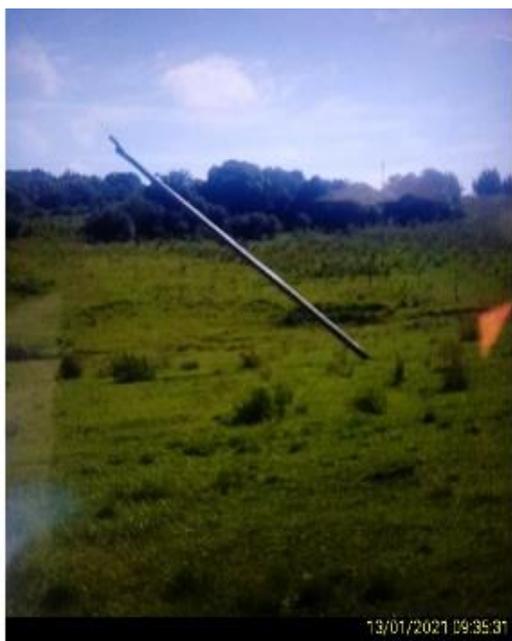
Figura 29 - Evidência de Campo. Fonte: RGE

Nota/Evento: 3002716944
Data: 13/01/2021 09:35:31

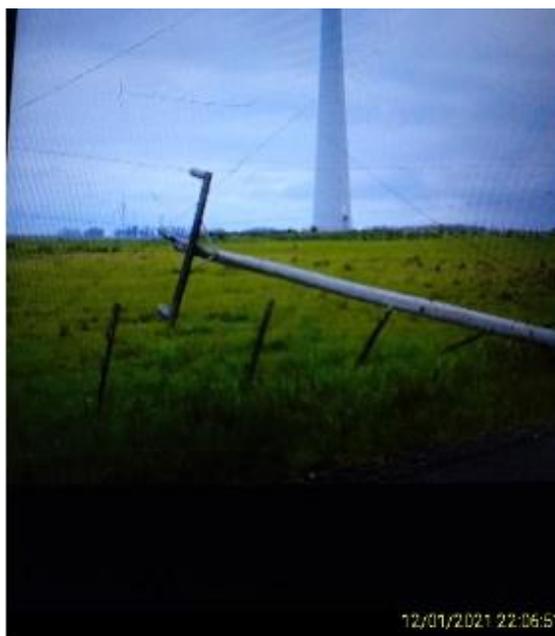
Figura 30 - Evidência de Campo. Fonte: RGE

Nota/Evento: 3002715583
Data: 12/01/2021 22:06:51

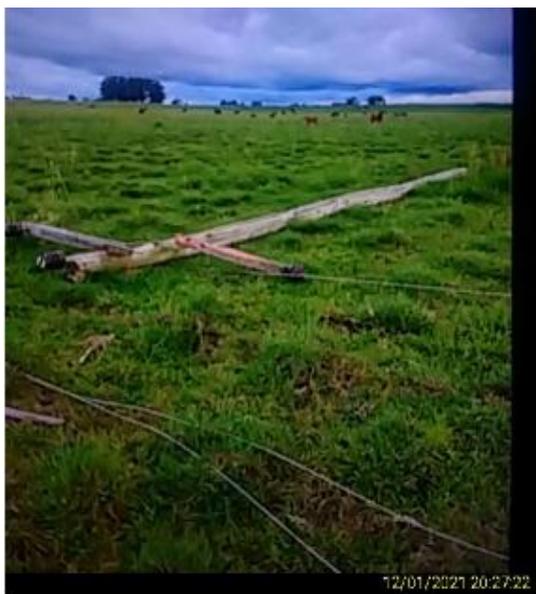
Figura 31 - Evidência de Campo. Fonte: RGE

Nota/Evento: 3002718127
Data: 12/01/2021 20:27:22

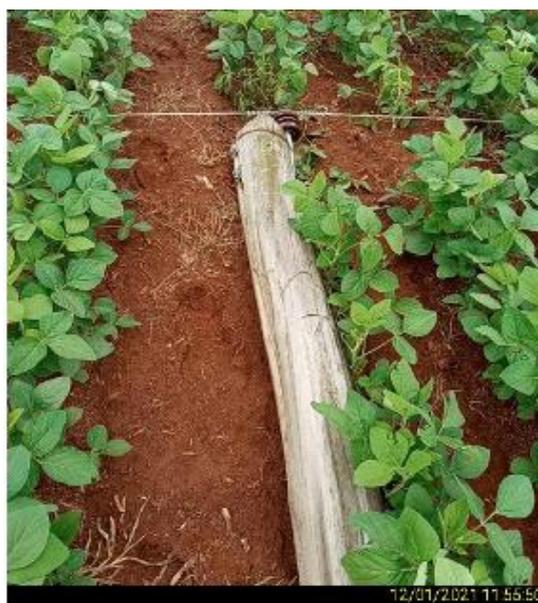
Figura 32 - Evidência de Campo. Fonte: RGE

Nota/Evento: 3002716345
Data: 12/01/2021 11:55:51

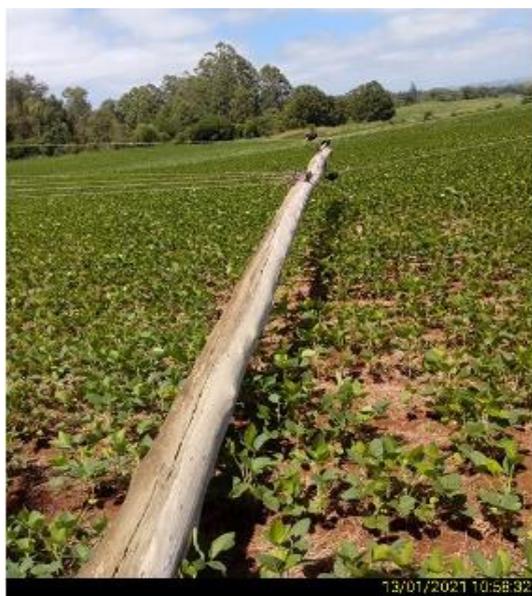
Figura 33 - Evidência de Campo. Fonte: RGE

Nota/Evento: 3002719794
Data: 13/01/2021 10:58:32

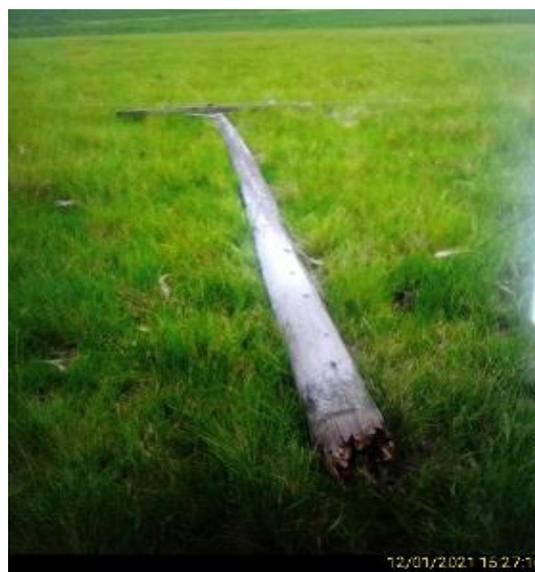
Figura 34 - Evidência de Campo. Fonte: RGE

Nota/Evento: 3002718805
Data: 12/01/2021 15:27:10

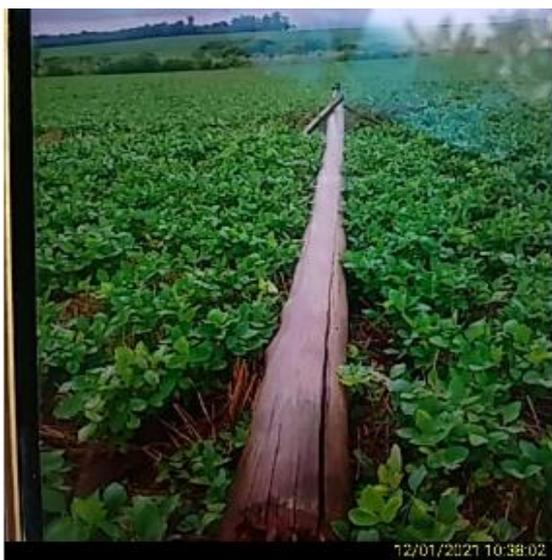
Figura 35 - Evidência de Campo. Fonte: RGE

Nota/Evento: 3002714577

Data: 12/01/2021 10:38:02

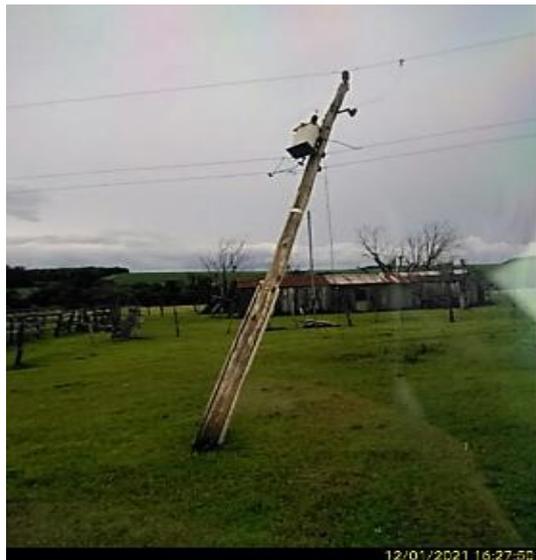
Figura 36 - Evidência de Campo. Fonte: RGE

Nota/Evento: 3002714302

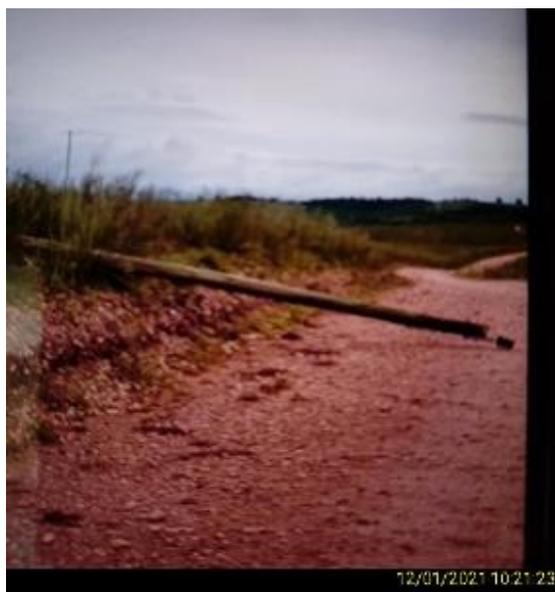
Figura 37 - Evidência de Campo. Fonte: RGE

Nota/Evento: 3002717285

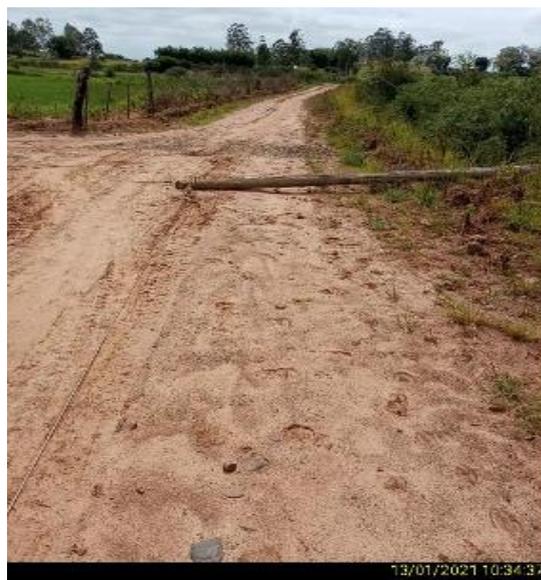
Figura 38 - Evidência de Campo. Fonte: RGE

Nota/Evento: 3002719789

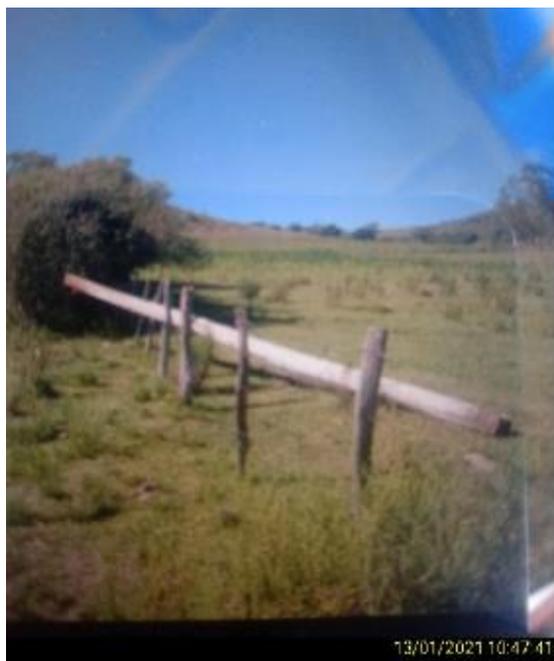
Figura 39 - Evidência de Campo. Fonte: RGE

Nota/Evento: 3002713147
Data: 13/01/2021 10:47:41

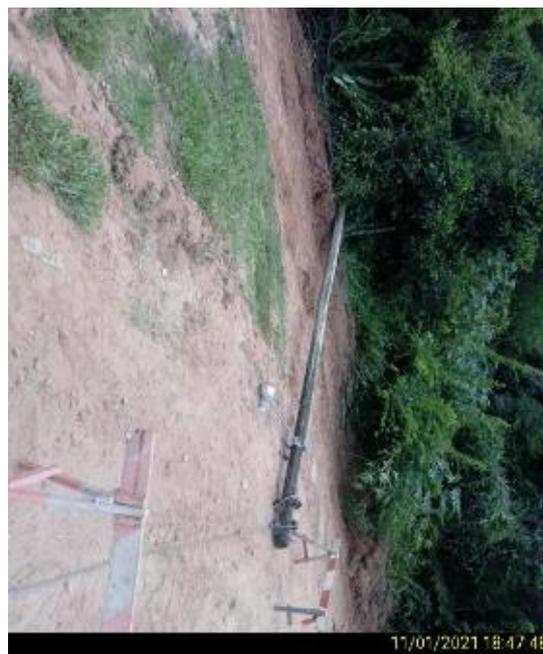
Figura 40 - Evidência de Campo. Fonte: RGE

Nota/Evento: 3002713197
Data: 11/01/2021 18:47:48

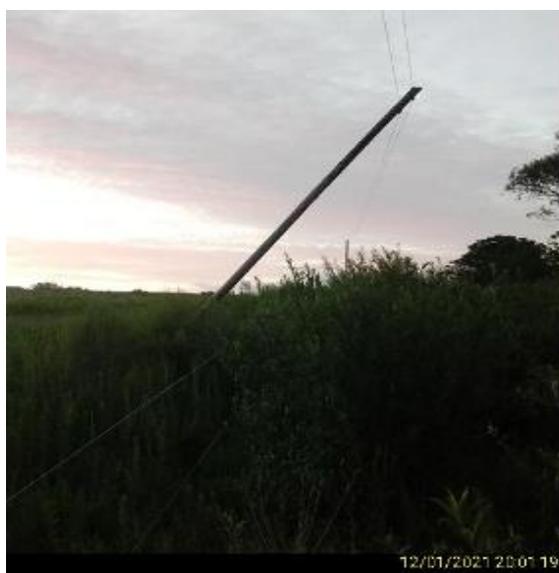
Figura 41 - Evidência de Campo. Fonte: RGE

Nota/Evento: 3002713513
Data: 12/01/2021 20:01:19

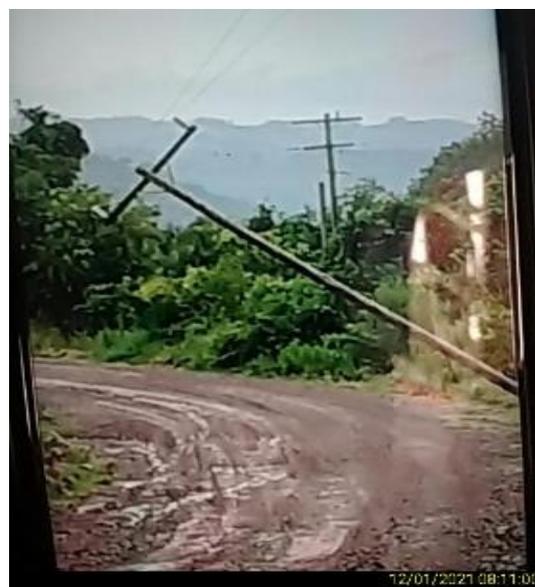
Figura 42 - Evidência de Campo. Fonte: RGE

Nota/Evento: 3002715861
Data: 12/01/2021 08:11:00

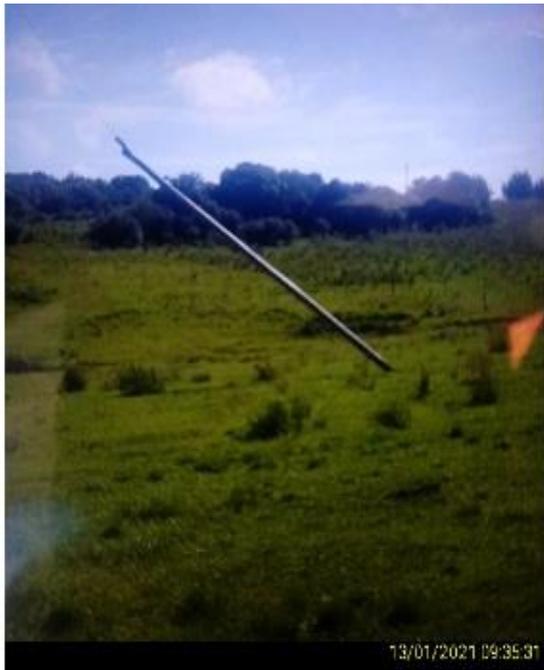
Figura 43 - Evidência de Campo. Fonte: RGE

Nota/Evento: 3002716944
