RELATÓRIO DE SITUAÇÃO DE EMERGÊNCIA

RGE

ID 340

Período 23/06/2021

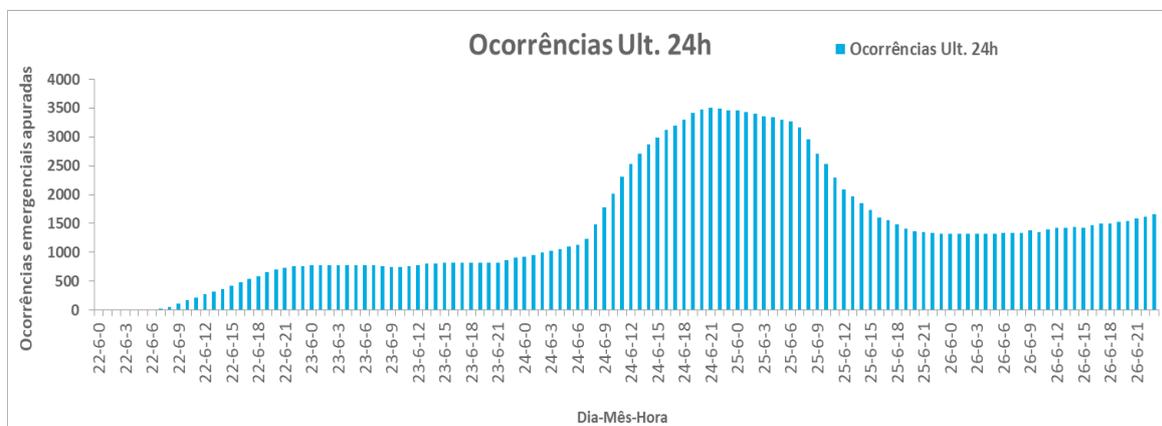
No dia 24 de junho foi constatado o pico de **3,4 mil ocorrências emergenciais** na área de concessão. O Gráfico abaixo mostra o ingresso de ocorrências registrado no período.

Gráfico 1 – Ingresso de Ocorrências

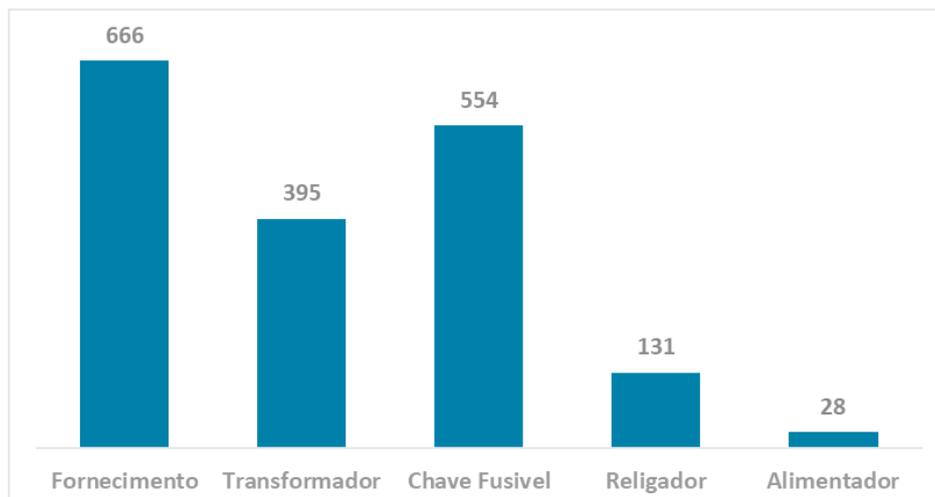
A seguir pode-se observar a quantidade de desarmes nos diferentes tipos de equipamentos descritos anteriormente.

Gráfico 2 - Quantidade de ocorrências por equipamentos

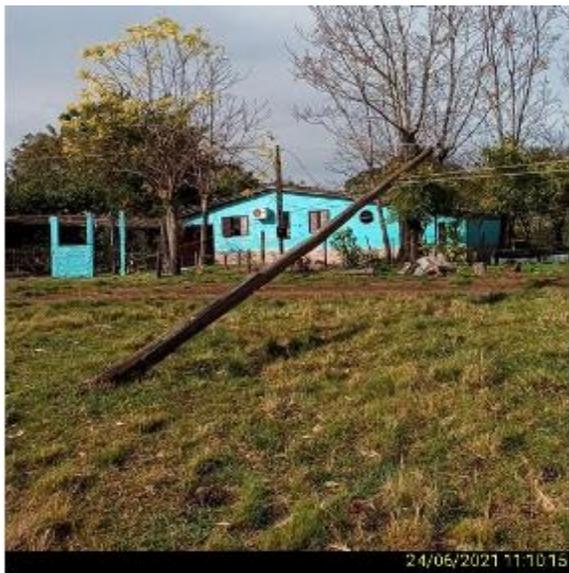
Figura 30 - Evidência de Campo. Fonte: RGE

Nota/Evento: 3002974482

Data: 24/06/2021 11:10:15

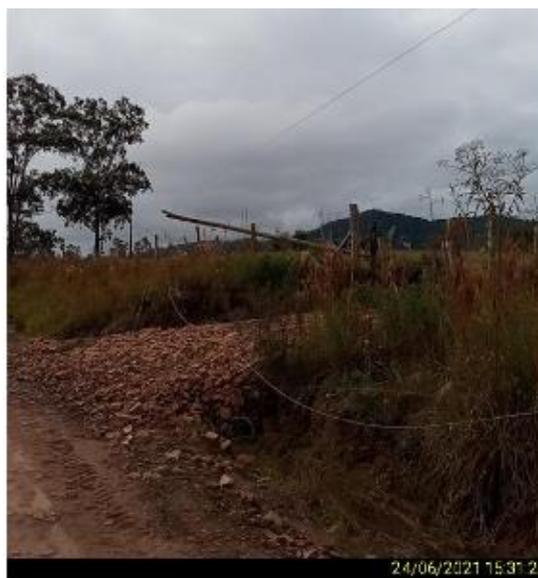
Figura 31 - Evidência de Campo. Fonte: RGE

Nota/Evento: 3002975336

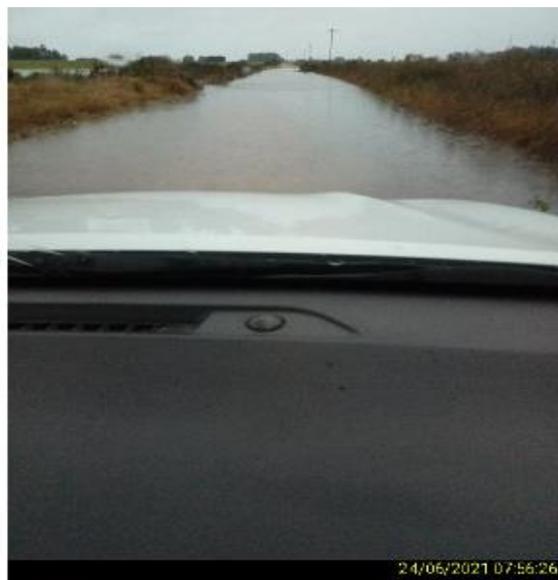
Figura 32 - Evidência de Campo. Fonte: RGE

Nota/Evento: 3002973824

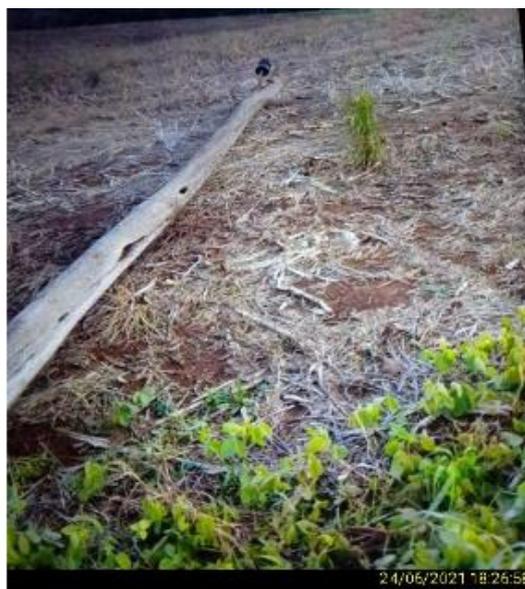
Figura 33 - Evidência de Campo. Fonte: RGE

Nota/Evento: 3002977259

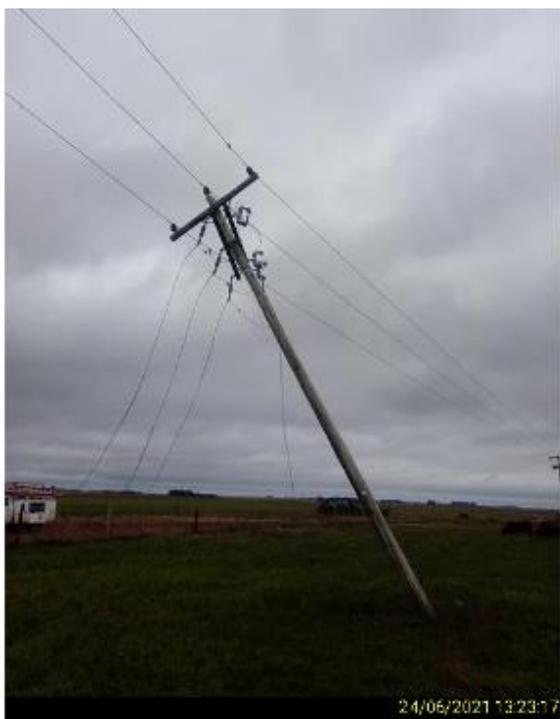
Figura 34 - Evidência de Campo. Fonte: RGE

Nota/Evento: 3002973794
Data: 24/06/2021 13:23:17

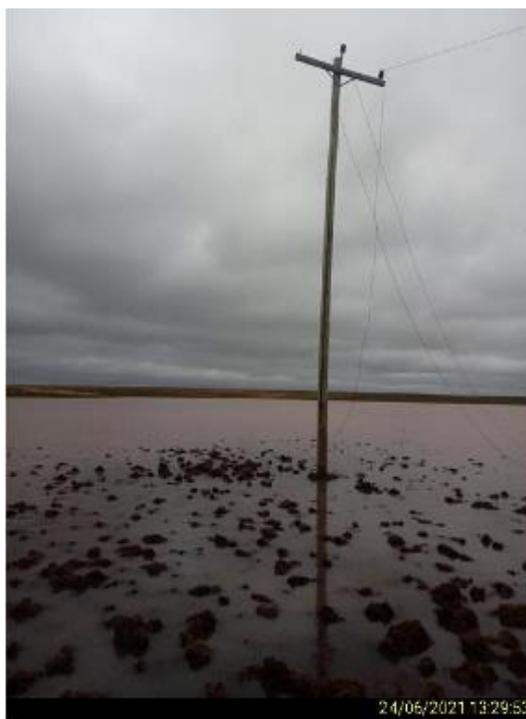
Figura 35 - Evidência de Campo. Fonte: RGE

Nota/Evento: 3002974097
Data: 24/06/2021 13:29:53

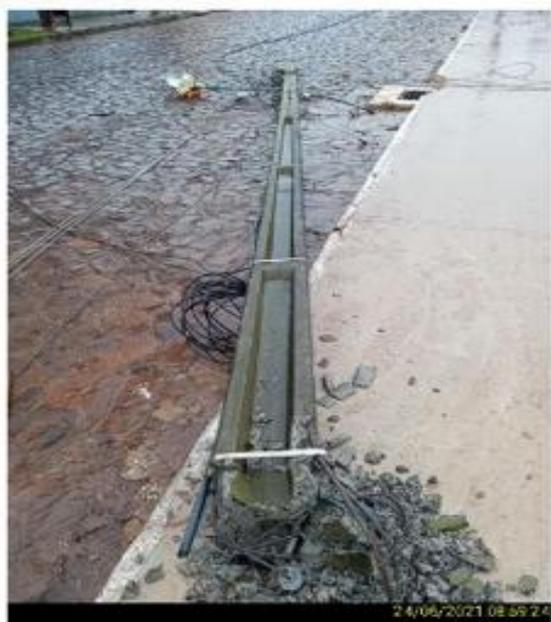
Figura 36 - Evidência de Campo. Fonte: RGE

Nota/Evento: 3002974135
Data: 24/06/2021 08:59:25

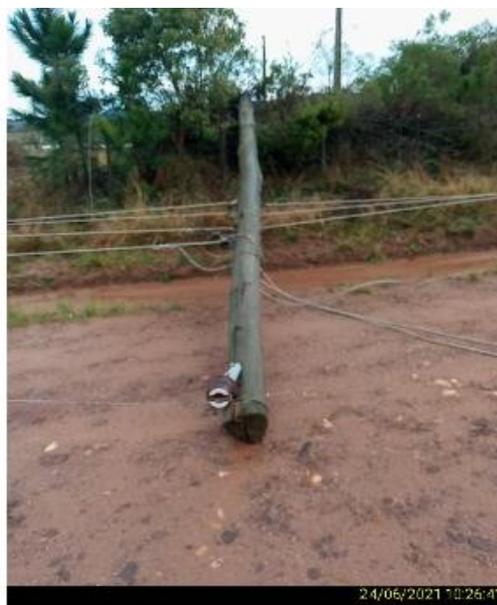
Figura 37 - Evidência de Campo. Fonte: RGE

Nota/Evento: 3002974404
Data: 24/06/2021 10:26:41

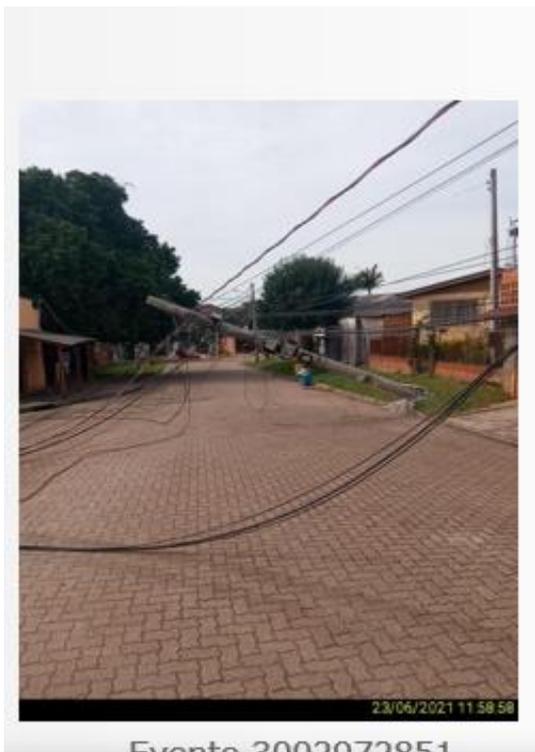
Figura 38 - Evidência de Campo. Fonte: RGE

Evento 3002972851

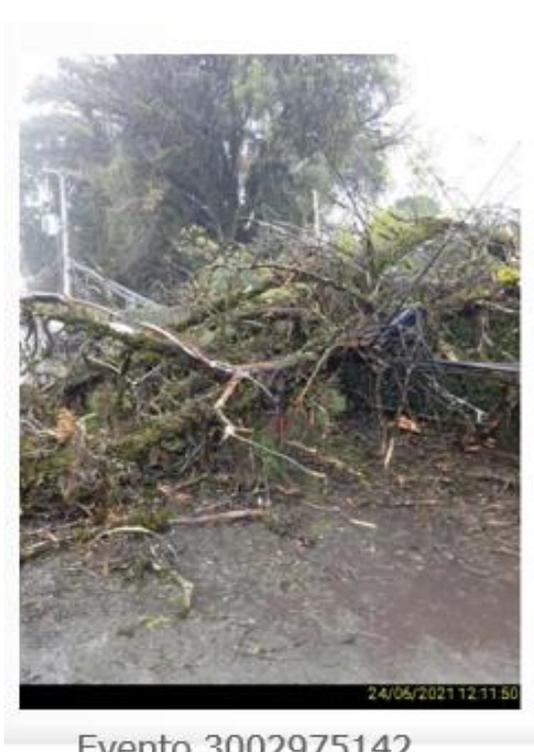
Figura 39 - Evidência de Campo. Fonte: RGE

Evento 3002975142

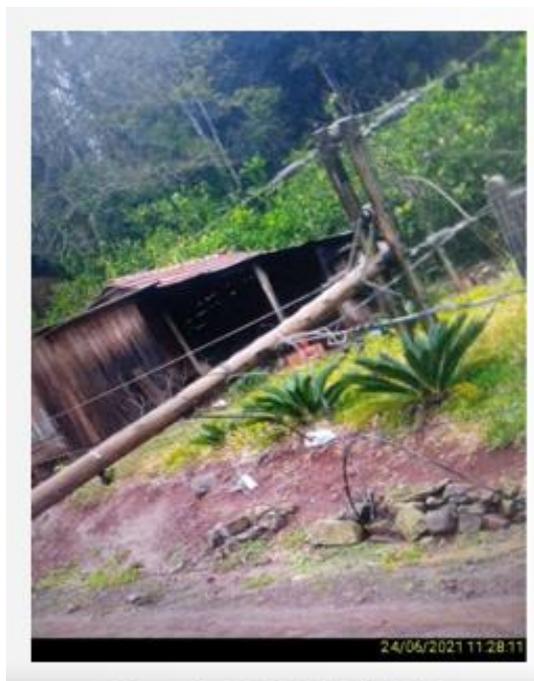
Figura 41 - Evidência de Campo. Fonte: RGE

Evento 3002972851

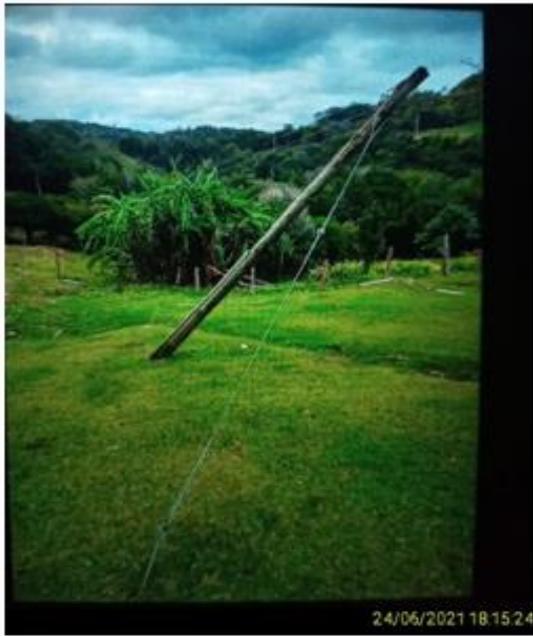
Figura 42 - Evidência de Campo. Fonte: RGE

Evento 3002975142

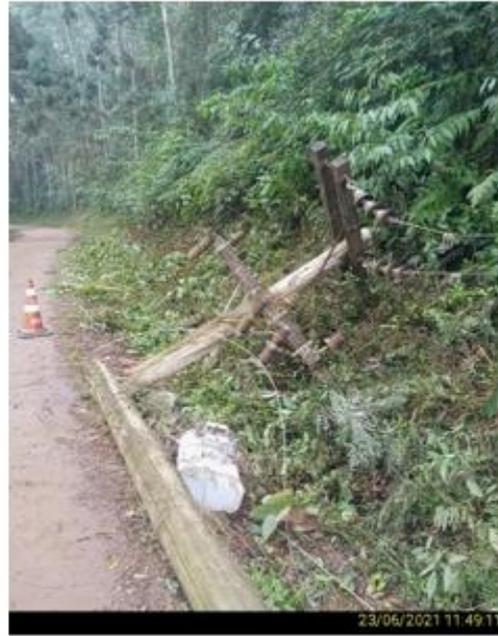
Figura 43 - Evidência de Campo. Fonte: RGE

Evento 3002972790

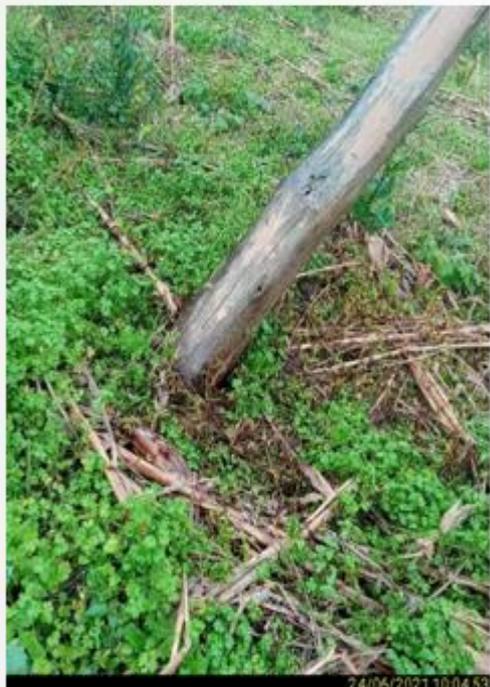
Figura 44 - Evidência de Campo. Fonte: RGE

Evento 3002975294

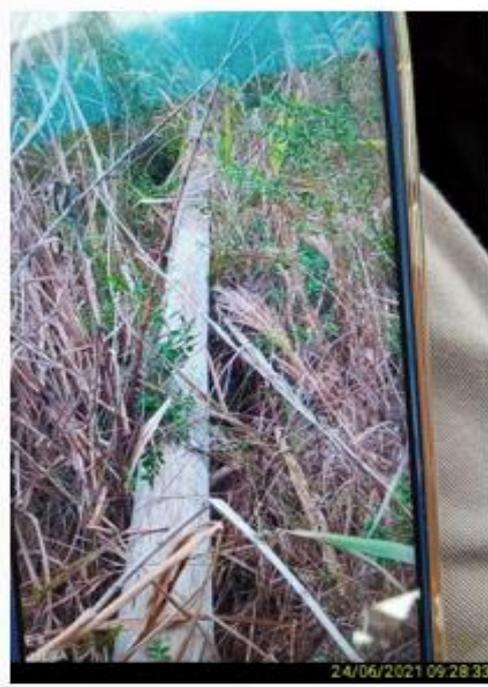
Figura 45 - Evidência de Campo. Fonte: RGE

Evento 3002974177
