# RELATÓRIO DE SITUAÇÃO DE EMERGÊNCIA

**RGE**

**ID 371**

Período 21/01/2023

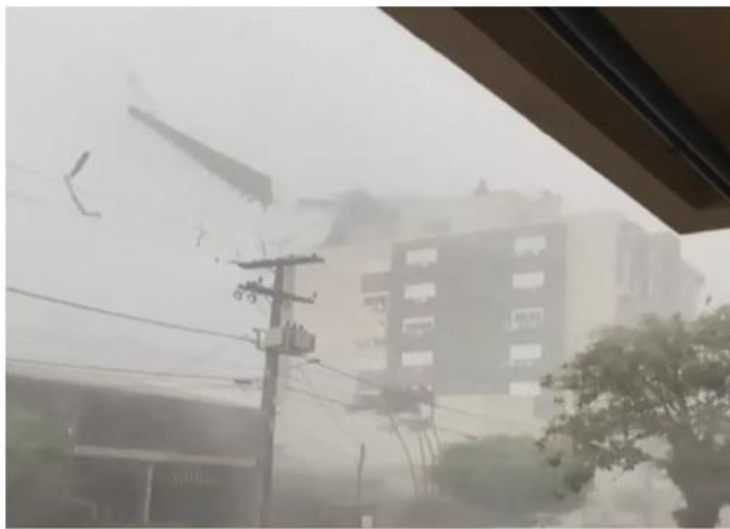
Figura 13 - Evidência de Mídia. Fonte: g1.globo

Estrutura foi levada pelo vento em Lajeado — Foto: Guilherme Graff

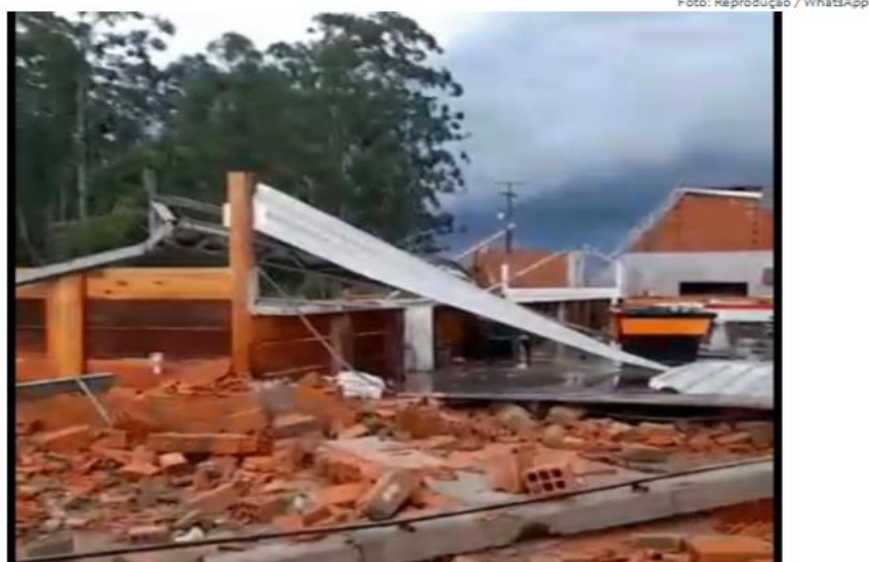
Figura 16 - Evidência de Mídia. Fonte: portal arauto

## Temporal com ventos fortes derruba estrutura de armazém em Passo do Sobrado

Fato aconteceu por volta das 15h da tarde deste sábado; casas também sofreram destelhamento
