RELATÓRIO DE SITUAÇÃO DE EMERGÊNCIA

RGE

ID 372

Período 25/02/2023

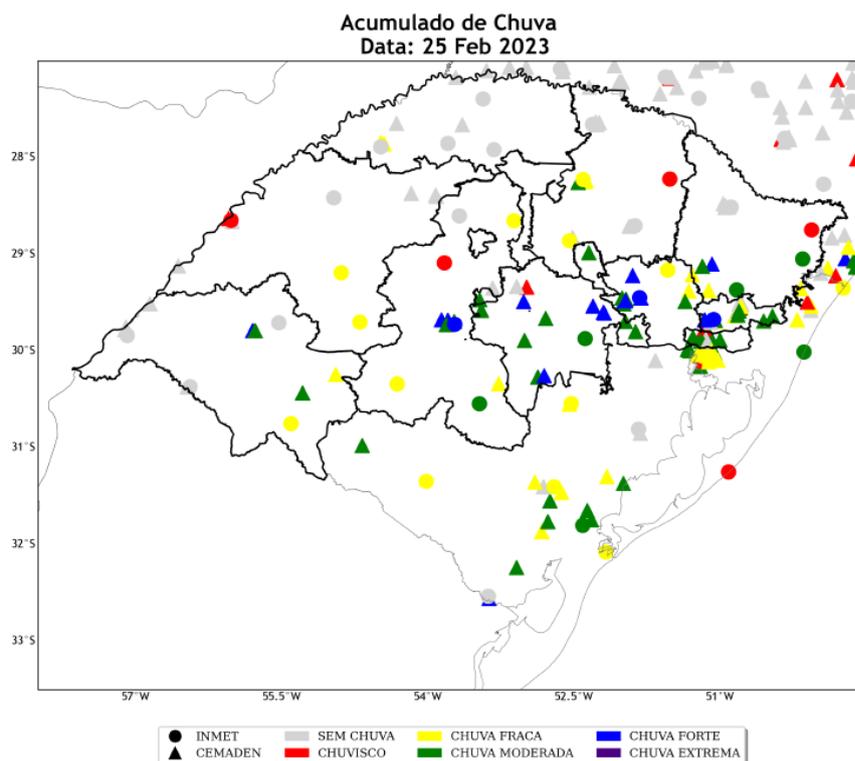
Figura 3 – Imagem do acúmulo total de chuva

Os maiores acumulados de chuva para todo o evento ficaram próximos de 42,0 mm na estação de Capané em Cachoeira do Sul, operada pelo INMET, o que representou cerca de 26% de todo o acúmulo de precipitação esperada para o mês de fevereiro.

A seguir são apresentadas as imagens do acúmulo total de precipitação sobre a área de concessão da RGE-RS para todo o evento baseado nas estações meteorológicas do INMET e CEMADEN do dia 25 de fevereiro de 2023.

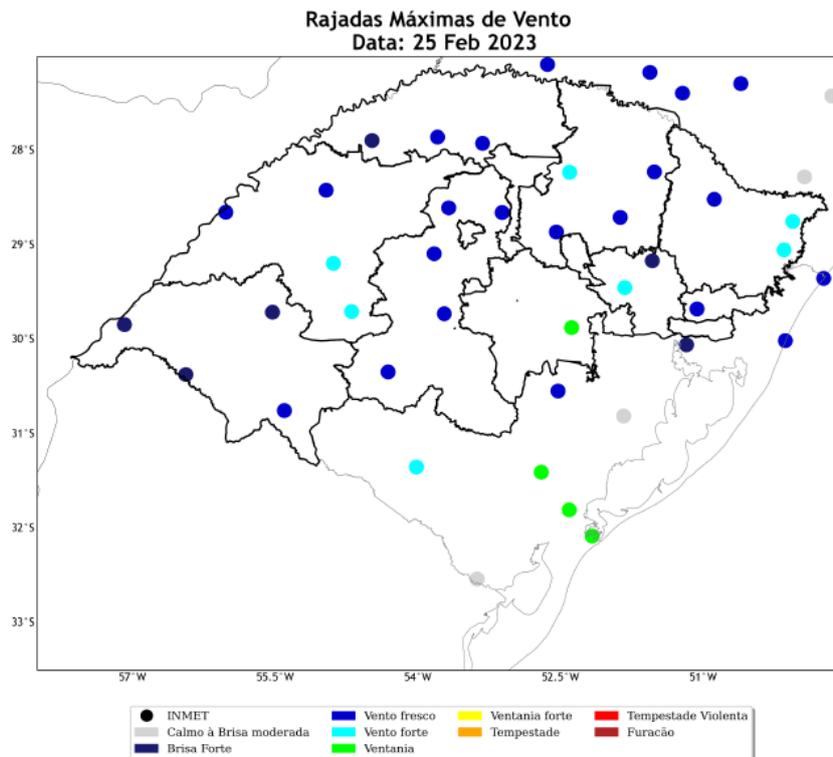
Figura 5 – Imagem das rajadas de vento

O maior valor de rajada de vento, foi registrado em Rio Pardo com 66,0 km/h do dia 25 de fevereiro de 2023, vento classificado como ventania pela escala Beaufort, capaz de causar quedas de galhos de árvores e provocar danos em pequenas construções. Foram detectadas 29.343 descargas elétricas atmosféricas nuvem-solo sobre a área de concessão da RGE no Rio Grande do Sul, exceto nas regiões de Canoas e Norte.

A seguir são apresentadas as imagens das rajadas máximas de vento proveniente do INMET para a área de concessão da RGE no dia 25 de fevereiro de 2023.

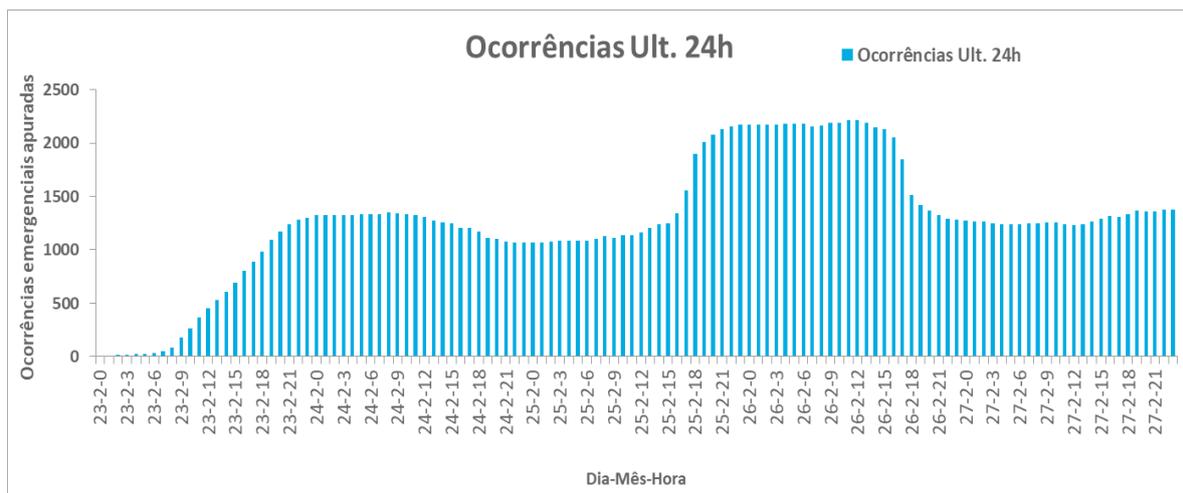
Gráfico 1 – Ingresso de Ocorrências

No dia 26 de fevereiro foi constatado o pico de **2,2 mil ocorrências emergenciais** na área de concessão. O Gráfico abaixo mostra o ingresso de ocorrências registrado no período.

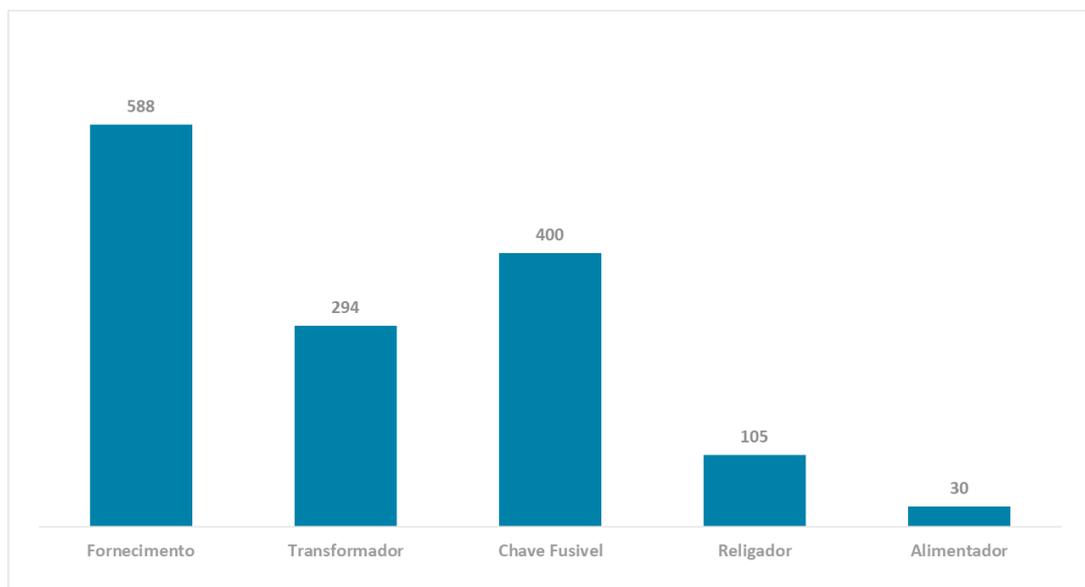
Gráfico 2 - Quantidade de ocorrências por equipamentos

A seguir pode-se observar a quantidade de desarmes nos diferentes tipos de equipamentos descritos anteriormente.

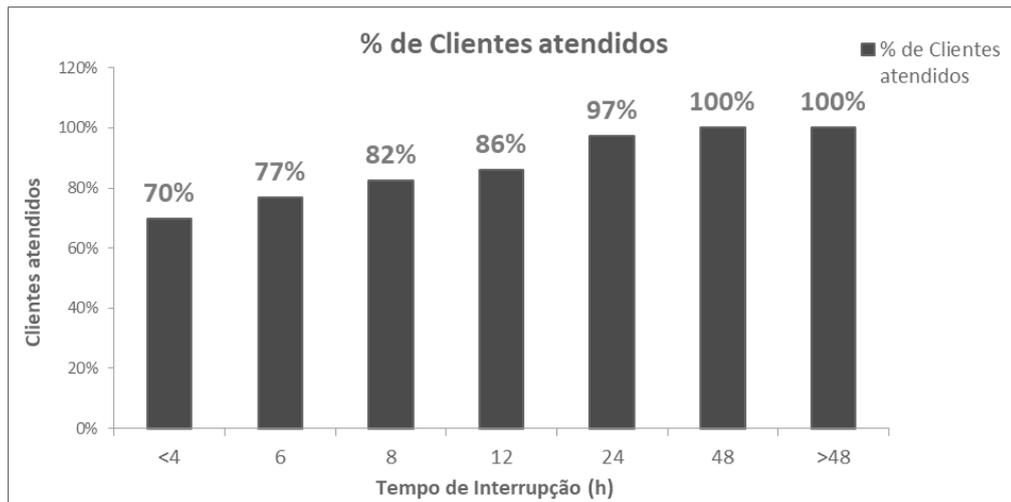
Gráfico 5 – % de reestabelecimento

O gráfico a seguir demonstra o compromisso descrito anteriormente ilustrando que, 77% dos consumidores que tiveram início de interrupção foram reestabelecidos em até 6 horas.

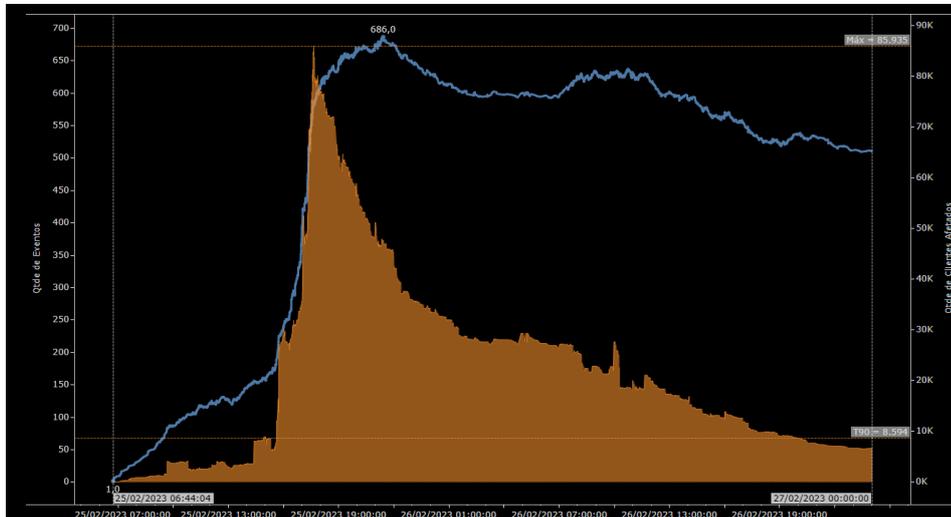
Gráfico 7 – Critério para determinar Início e Fim do Evento Meteorológico

O gráfico a seguir exemplifica o critério utilizado para determinar o início e fim do Evento Meteorológico, o qual considera o período em que a RGE realmente foi impactada pelo evento. As colunas que informam “Início e Fim” identificam o início e o fim do evento considerado pela RGE para delimitação do evento considerando o volume de clientes interrompidos.

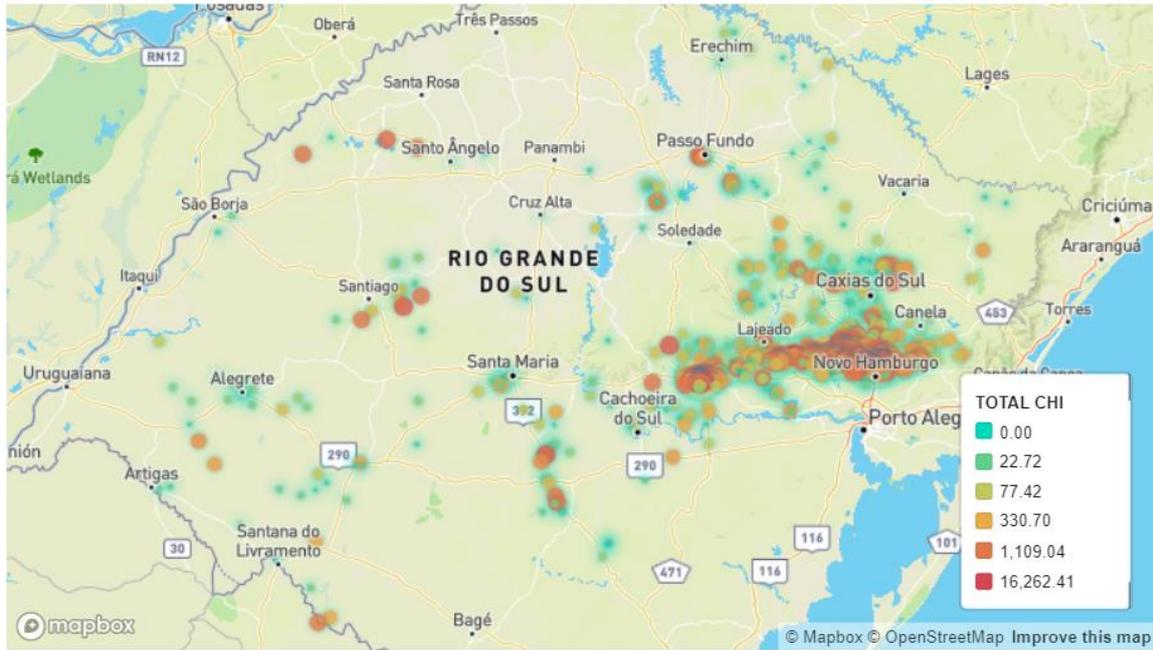
Figura 10 – Mapa do total de CHI expurgado por região na RGE

O volume de CHI emergencial com origem causal **ÁRVORE OU VEGETAÇÃO, VENTO, EROÇÃO, INUNDAÇÃO e DESCARGA ATMOSFÉRICA**, contabilizou **916.171,52** no período considerado para o Evento, ultrapassando o valor de referência previsto no Módulo 1 do PRODIST para a área de Concessão da RGE. A seguir é possível observar no mapa de calor o total de CHI expurgado por região na RGE.

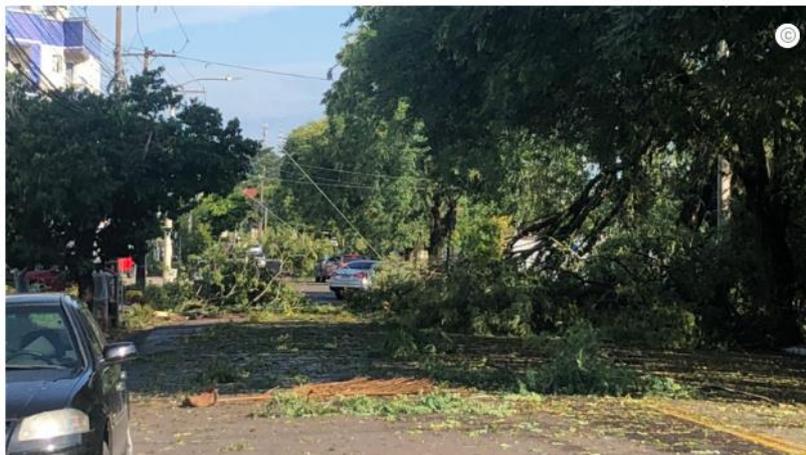
Figura 12 - Evidência de Mídia. Fonte: Poder 360

Quedas de árvores e outros objetos danificaram rede de transmissão; 24.600 casas estão sem energia

Ruas de Santa Cruz do Sul (RS) sofreram estragos com forte chuva e rajadas de vento no sábado (25.fev)

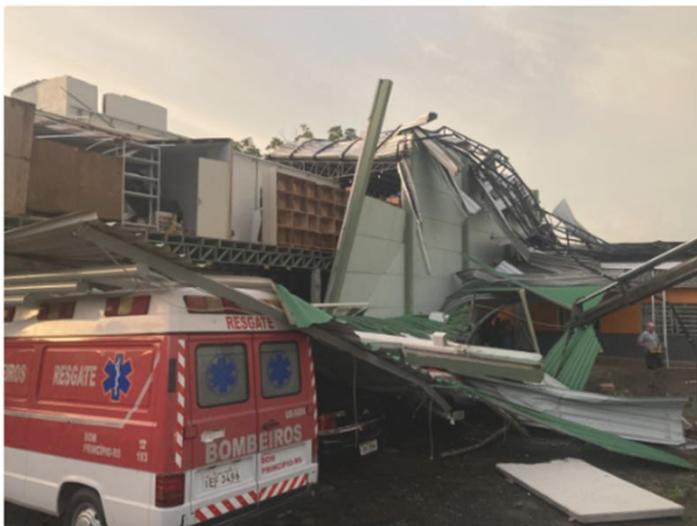
Figura 19- Evidência de Mídia. Fonte: Primeira Hora

Parede e telhado do Sindicato foram jogados para cima da garagem dos Bombeiros
