# RELATÓRIO DE SITUAÇÃO DE EMERGÊNCIA

**RGE**

**ID 379**

Período 29/03/2023

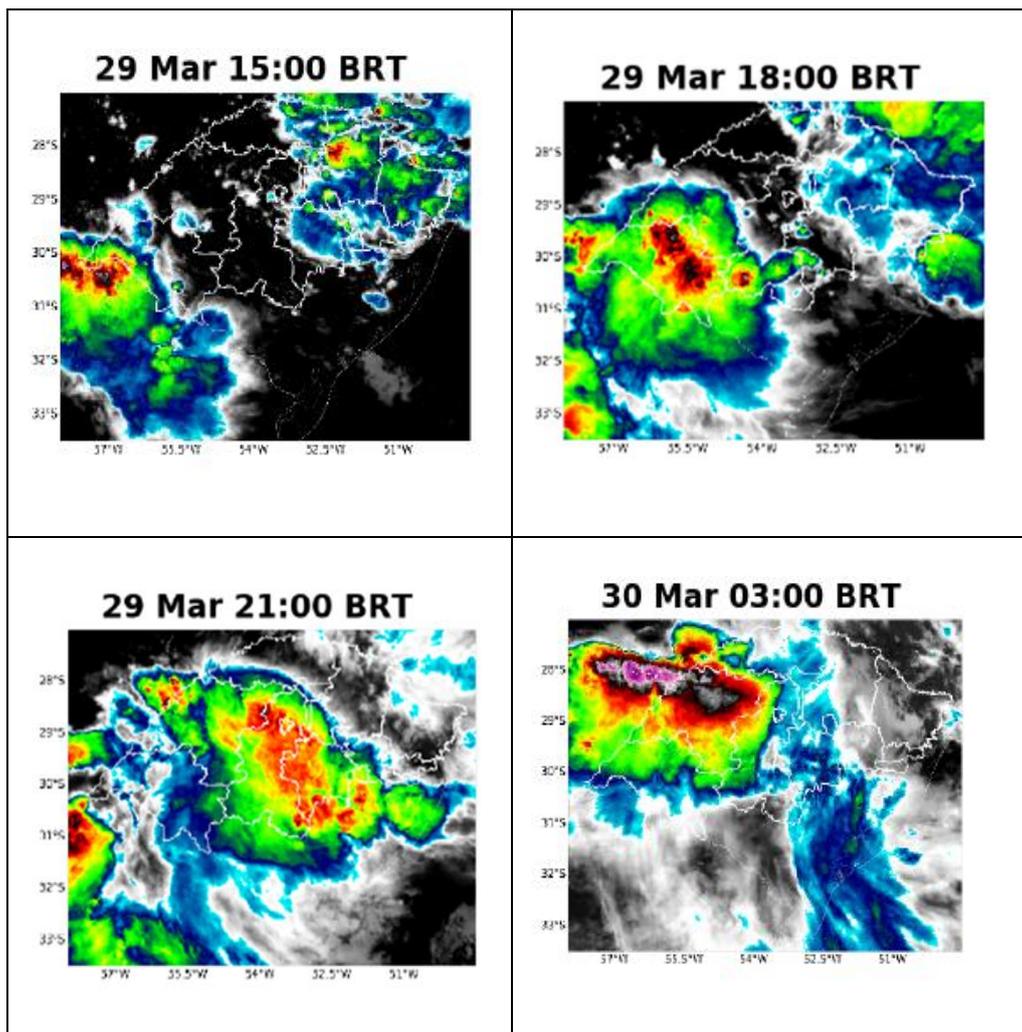
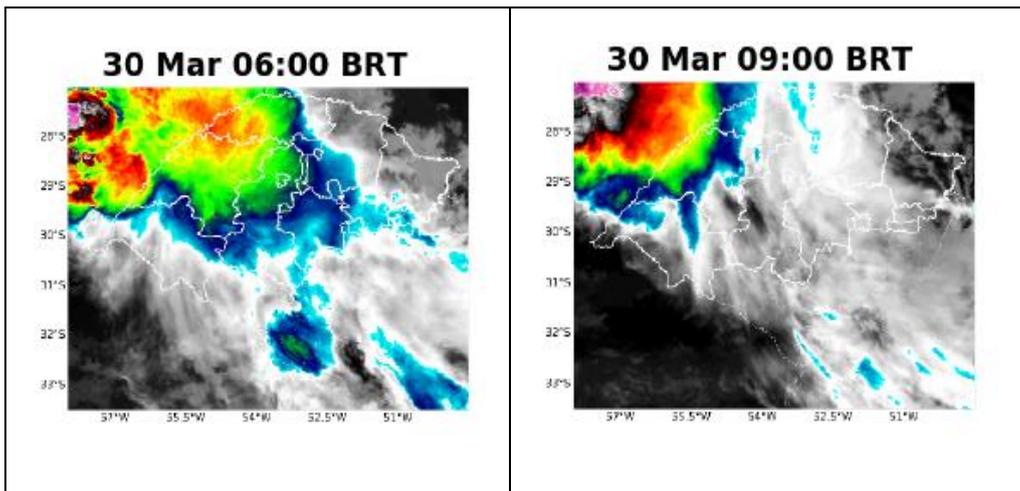
Figura 2 - Imagens Satélite GOES-16

A seguir são apresentadas as imagens realçadas do satélite GOES-16 entre às 15h00 do dia 29 e 09h00 do dia 30 de março de 2023.

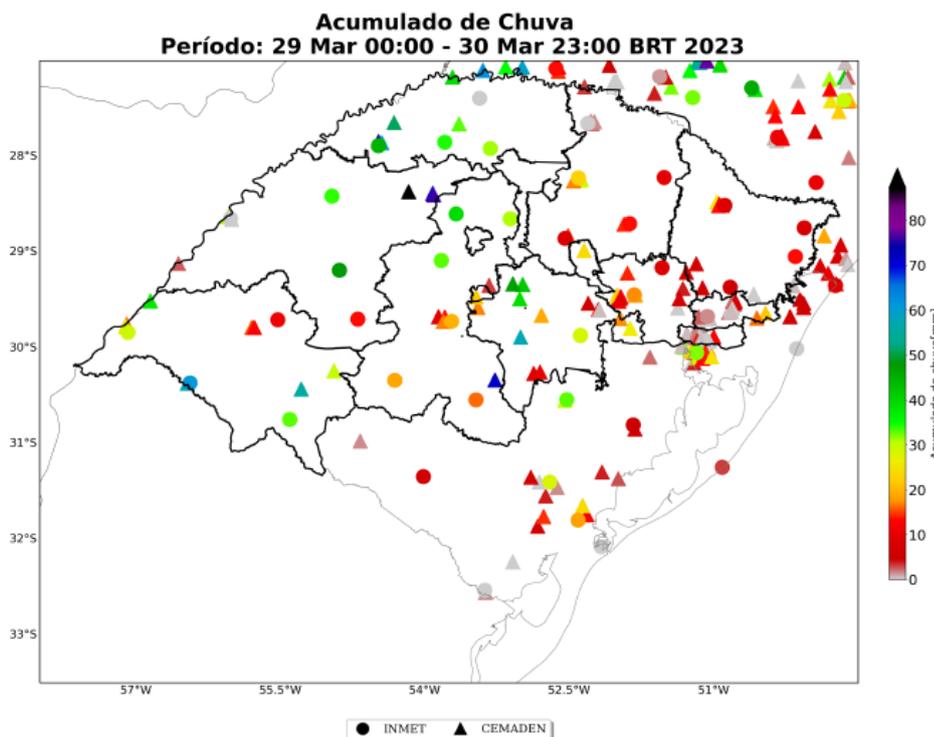
Figura 3 - Imagem do acúmulo total de chuva

Os maiores acumulados de chuva no período, ficaram próximos de 75,0 mm na estação de Glória em Santa Rosa, operada pelo INMET, o volume de chuva alcançou valores em torno de 47% de todo o acumulado de precipitação esperado para o mês de março.

A seguir são apresentadas as imagens do acúmulo total de precipitação sobre a área de concessão da RGE-RS para todo o evento baseado nas estações meteorológicas do INMET e CEMADEN do dia 29 e 30 de março de 2023.

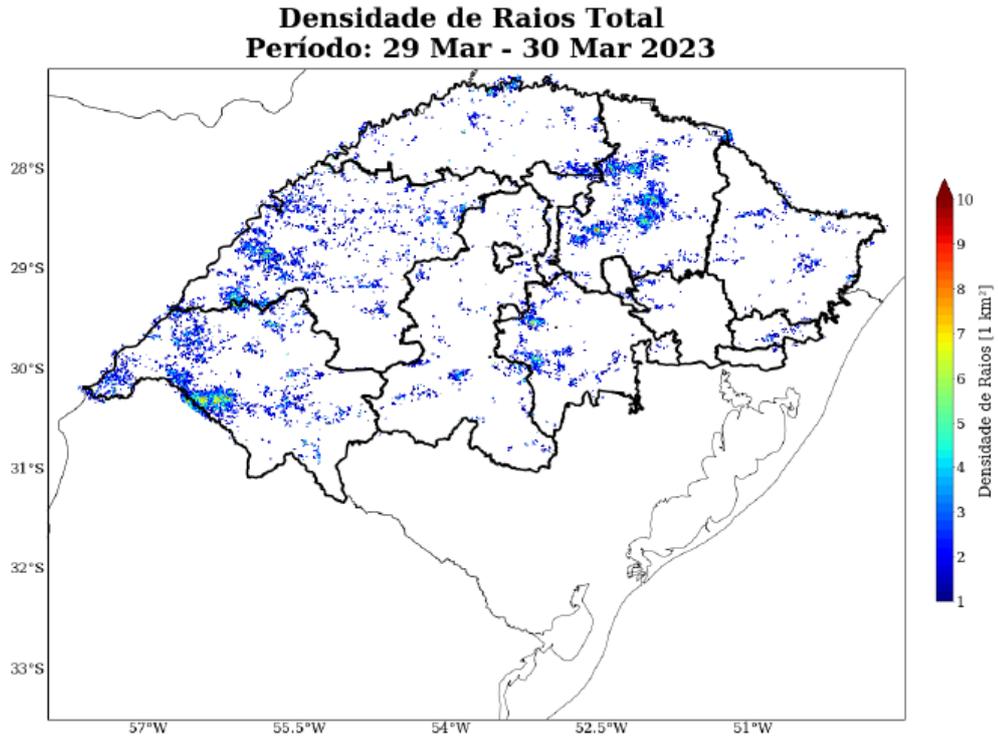
Figura 4 - Imagem da densidade de Raios Total

A seguir são apresentadas as imagens da densidade de descargas atmosféricas nuvem-solo detectadas pelo sistema Earth Networks do dia 29 e 30 de março de 2023, sobre a área de concessão da RGE.

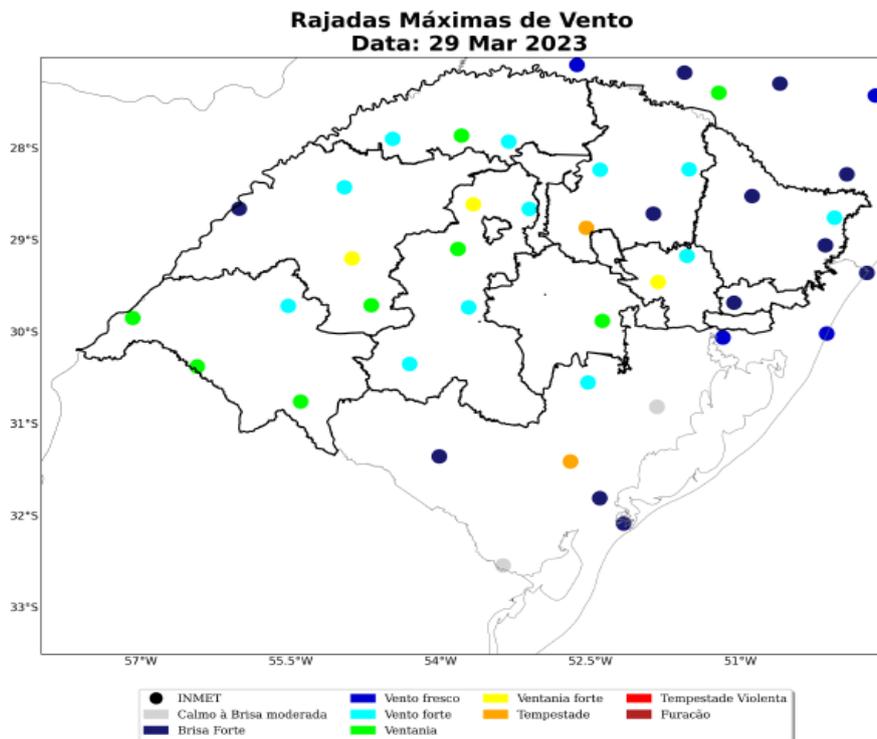
Figura 5 - Imagem das rajadas de vento do dia 29 de março

O maior valor de rajada de vento, foi registrado em Soledade com 89,0 km/h no dia 29 de março de 2023, vento classificado como tempestade pela escala Beaufort, capaz de causar quedas de árvores e provocar danos estruturais em construções. Foram detectadas 40.839 descargas elétricas atmosféricas nuvem-solo sobre a área de concessão da RGE no Rio Grande do Sul, além disso, mais de 10.000 raios foram registrados em apenas 2 dias.

A seguir são apresentadas as imagens das rajadas máximas de vento proveniente do INMET para a área de concessão da RGE do dia 29 e 30 de março de 2023.

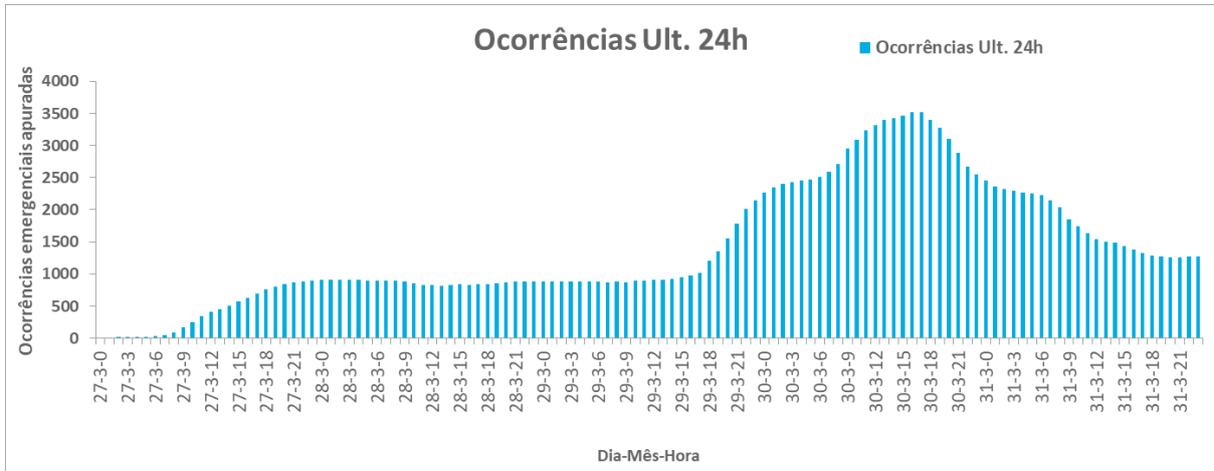
Gráfico 1 – Ingresso de Ocorrências

No dia 30 de março de 2023, foi constatado o pico de **3,5 mil ocorrências emergenciais** na área de concessão. O Gráfico abaixo mostra o ingresso de ocorrências registrado no período.

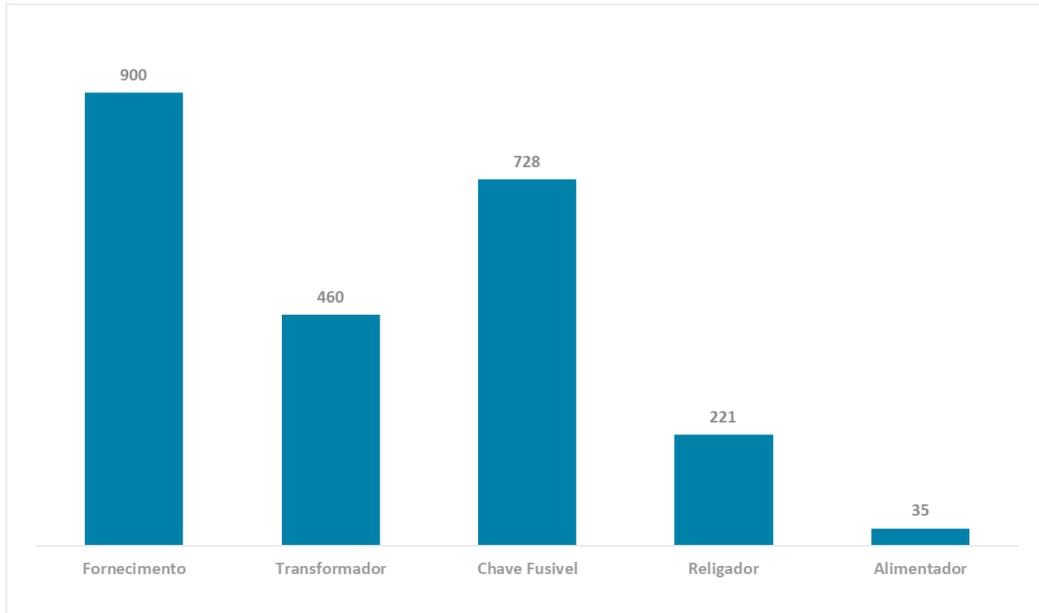
Gráfico 2 - Quantidade de ocorrências por equipamentos

A seguir pode-se observar a quantidade de desarmes nos diferentes tipos de equipamentos descritos anteriormente.

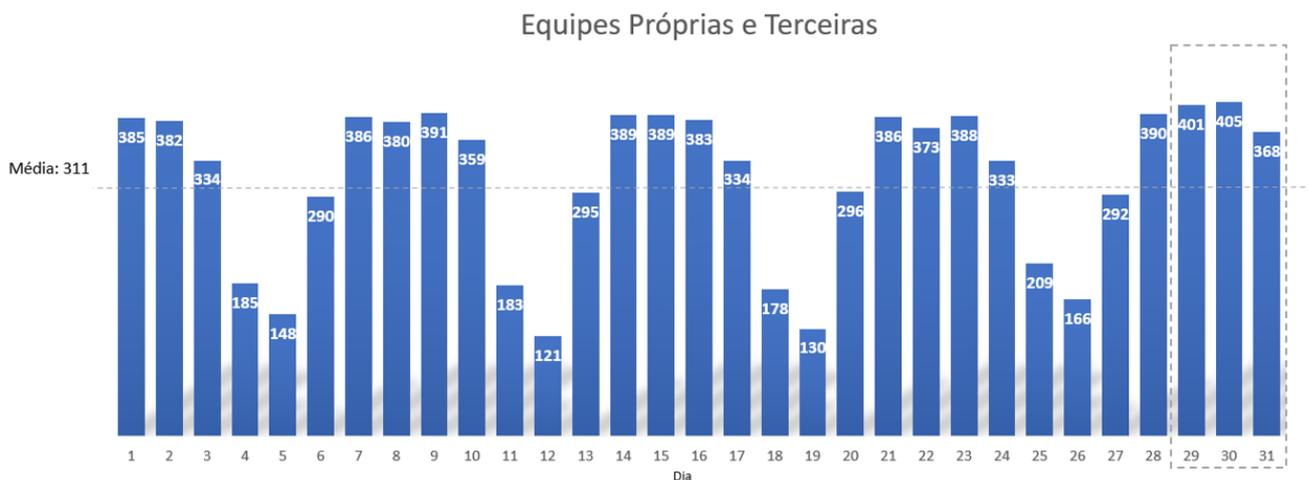
Gráfico 3 – Disponibilidade de Equipes Próprias e Terceiras em Atendimento

Os gráficos a seguir ilustram a disponibilização de equipes próprias e terceiras no atendimento emergencial nos dias do mês de março de 2023.

No dia 29 de março (quarta-feira), tivemos um incremento de 29% e no dia 30 de março (quinta-feira), o incremento foi de 30% do total de equipes próprias e terceiras, ficando acima da média de equipes disponibilizadas para estes dias no mês de março do ano de 2023.

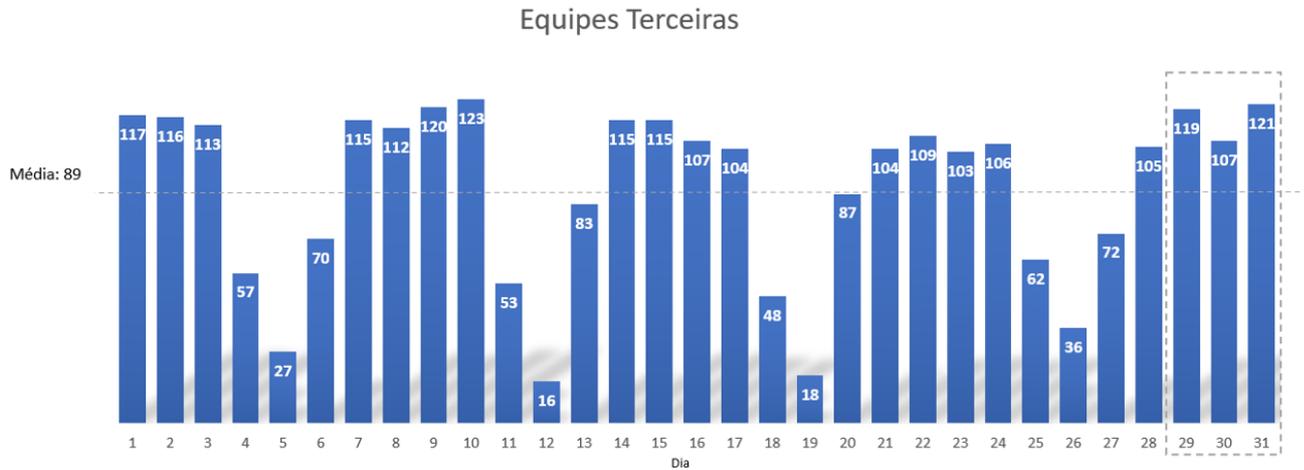
Gráfico 4 – Disponibilidade de Equipes Terceiras em Atendimento

No dia 29 de março (quarta-feira), tivemos um incremento de 34% e no dia 30 de março (quinta-feira), o incremento foi de 20% de equipes terceiras, ficando acima da média de equipes terceiras disponibilizadas para estes dias no mês de março do ano de 2023.

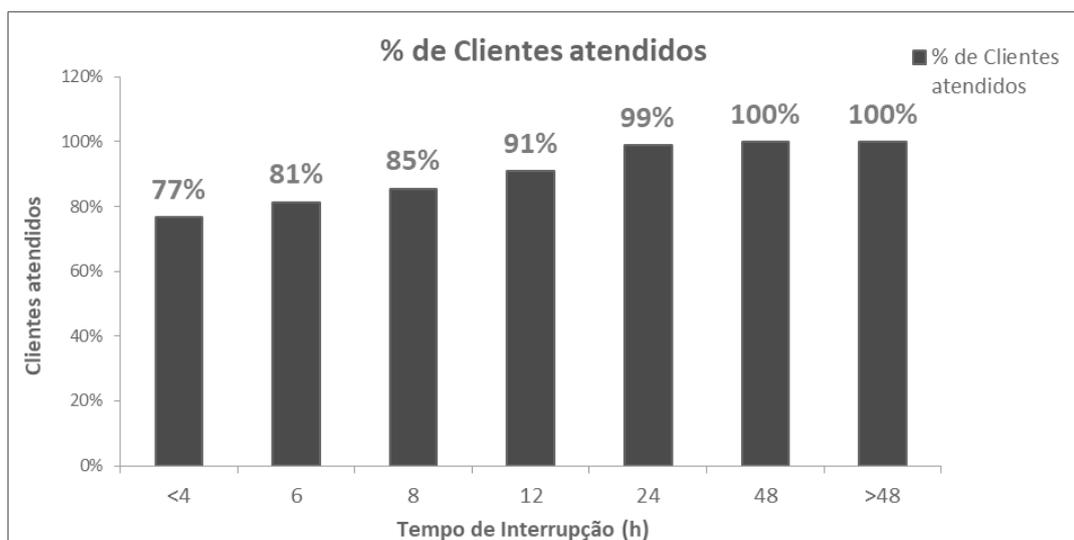
Gráfico 5 – % de reestabelecimento

O gráfico a seguir demonstra o compromisso descrito anteriormente ilustrando que, 77% dos consumidores que tiveram início de interrupção foram reestabelecidos em até 4 horas.

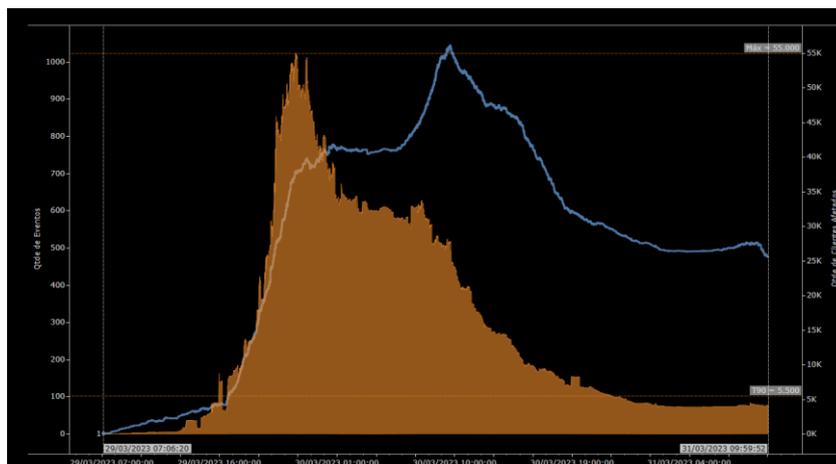
Gráfico 9 – Critério para determinar Início e Fim do Evento Meteorológico

Para mensurar o período real de impacto dos eventos meteorológicos foram contabilizados os clientes interrompidos em intervalos de 5 minutos. Destaca-se que para identificar o fim do Evento foi utilizado o critério matemático de restabelecimento de 90% dos clientes interrompidos entre o início e o pico. Entende-se que este critério matemático corrobora o transbordo de ocorrências causadas pelo deslocamento do Evento Meteorológico.

O gráfico a seguir exemplifica o critério utilizado para determinar o início e fim do Evento Meteorológico, o qual considera o período em que a RGE realmente foi impactada pelo evento. As colunas que informam “Início e Fim” identificam o início e o fim do evento considerado pela RGE para delimitação do evento considerando o volume de clientes interrompidos.

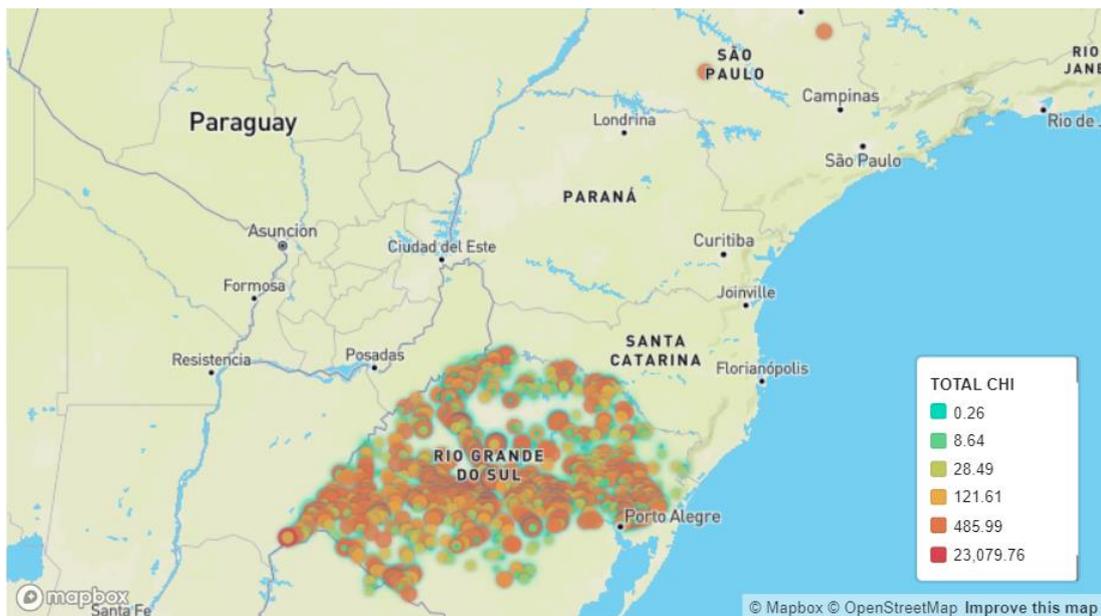
Figura 11 - Mapa do total de CHI expurgado por região na RGE

O volume de CHI emergencial com origem causal **ÁRVORE OU VEGETAÇÃO, VENTO, EROSÃO, INUNDAÇÃO e DESCARGA ATMOSFÉRICA**, contabilizou **772.731,99** no período considerado para o Evento, ultrapassando o valor de referência previsto no Módulo 1 do PRODIST para a área de Concessão da RGE. A seguir é possível observar no mapa de calor o total de CHI expurgado por região na RGE.

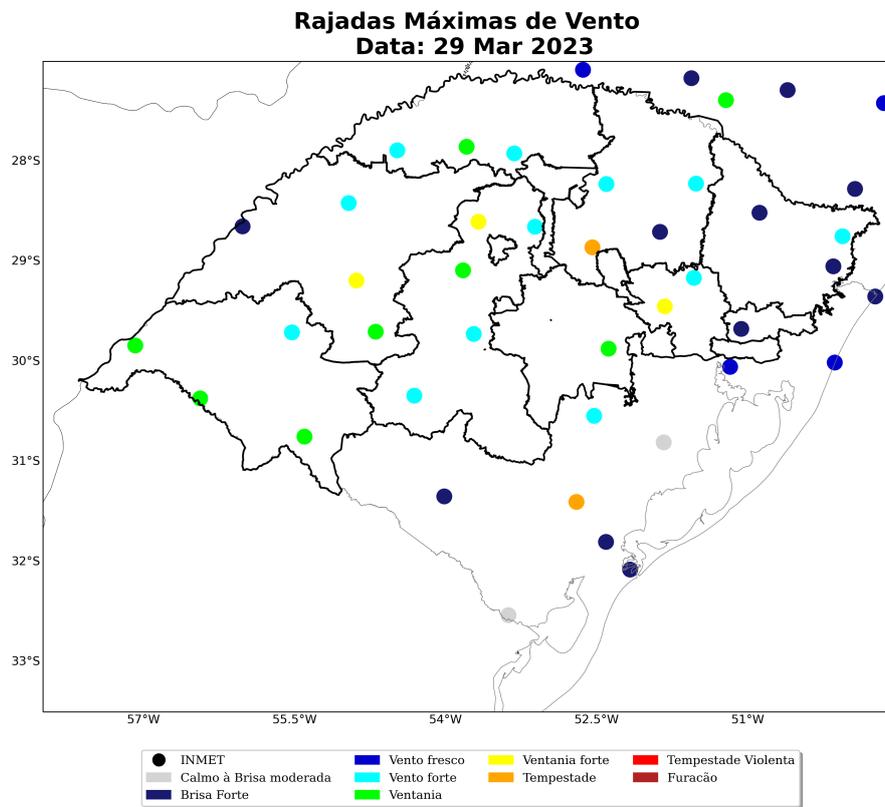
Figura 10: Rajada de vento proveniente do INMET para a área de concessão da RGE-RS no dia 29 de março.

No dia 29 de março (Figura 10), foram registradas máximas rajadas de vento com intensidade de tempestade na Regional Planalto, alcançando a velocidade de 89 km/h (Tabela 3). Os impactos estão associados à árvores arrancadas e danos estruturais em construções. Nas Regionais Vale do Taquari, Central e Missões, as maiores rajadas de vento observadas atingiram a classificação de ventania forte. Os impactos potenciais são de danos em árvores e pequenas construções. Nas demais Regionais, as rajadas de vento chegaram a pelo menos vento forte e ventania, as quais estão associadas à quebra de galhos de árvores e movimentação de árvores grandes.
