RELATÓRIO DE SITUAÇÃO DE EMERGÊNCIA

RGE

ID 385

Período 03/10/2023

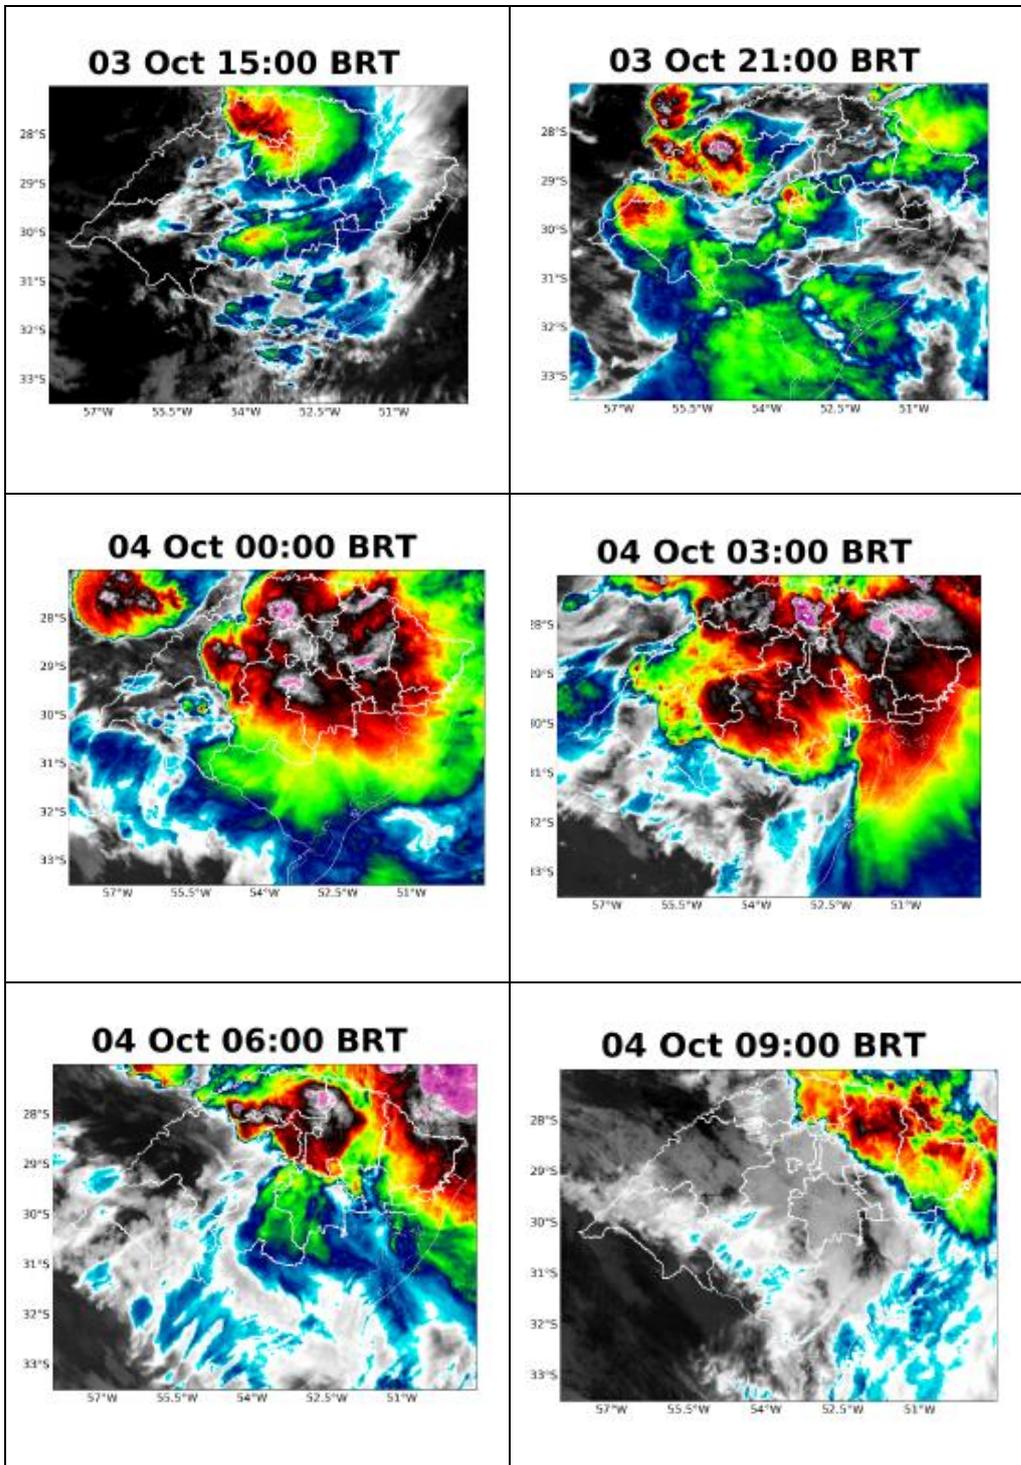
Figura 2 - Imagens Satélite GOES-16

A seguir são apresentadas as imagens realçadas do satélite GOES-16 entre às 15h00min do dia 03 de outubro e às 09h00min do dia 04 de outubro de 2023.

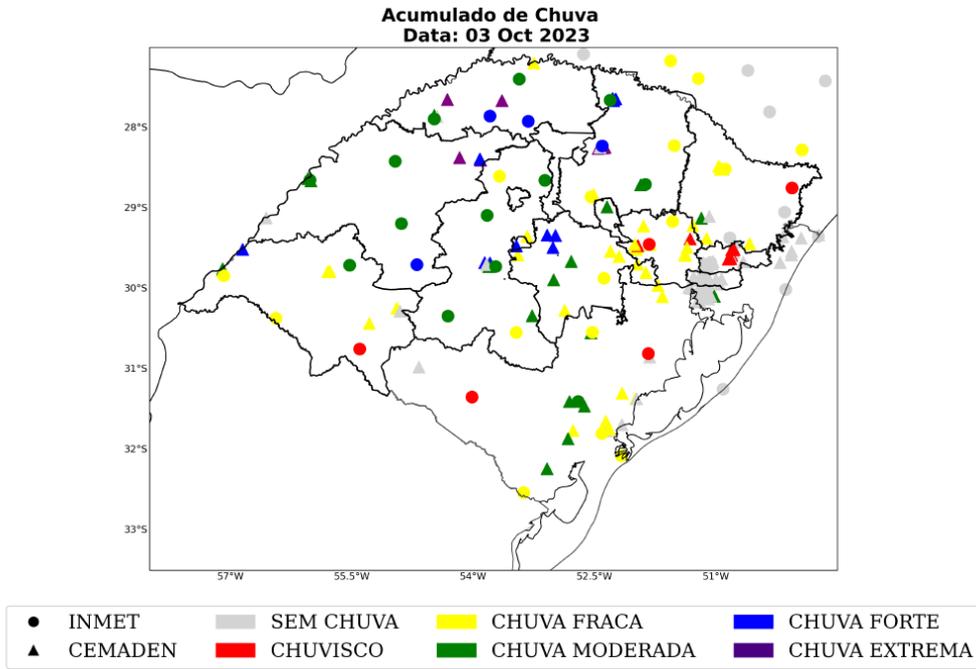
Figura 3 - Imagem do acúmulo total de chuva 03/10

A seguir são apresentadas as imagens do acúmulo total de precipitação sobre a área de concessão da RGE-RS para todo o evento baseado nas estações meteorológicas do INMET e CEMADEN do dia 03 a 05 de outubro de 2023. Ressaltamos que os valores pluviométricos observados em cada estação de medição indicando a região de atuação da RGE bem como o município se encontram no laudo meteorológico constante nos anexos deste relatório.

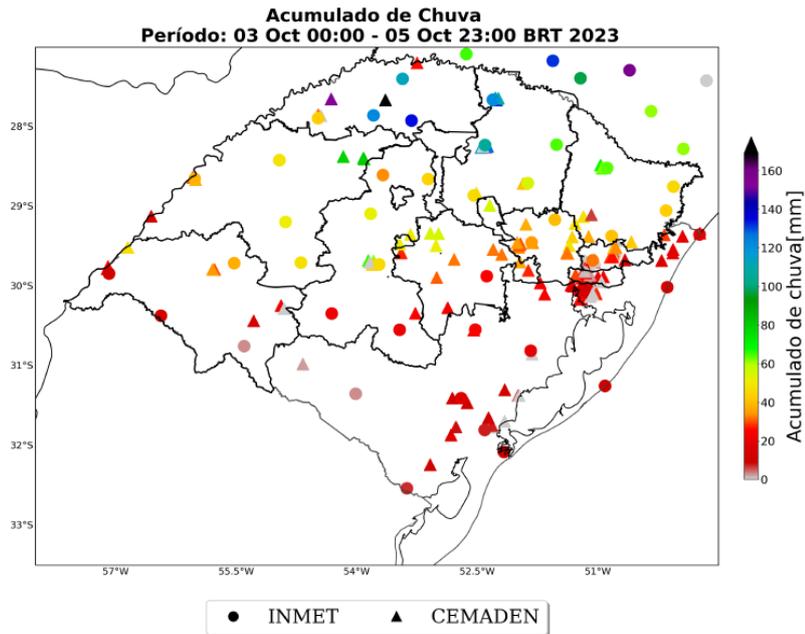
Figura 5 - Imagem do acumulado de chuva no período

Os maiores acumulados de chuva de todo o período chegaram a 169 mm em Redentora, na regional Norte. Tal volume representa cerca de 60% da média climatológica de chuva do mês de outubro nessa região.

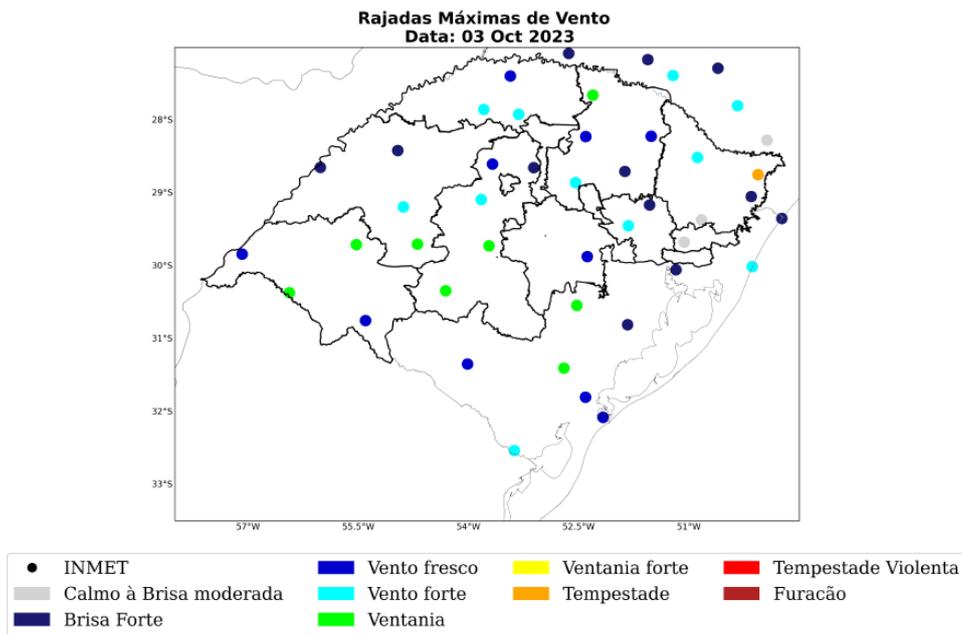
Figura 6 - Imagem das rajadas de vento do dia 03/10

A seguir são apresentadas as imagens das rajadas máximas de vento proveniente do INMET para a área de concessão da RGE do dia 03 e 04 de outubro de 2023. Ressaltamos que os valores de velocidade do vento observados em cada estação de medição indicando a região de atuação da RGE bem como o município se encontram no laudo meteorológico constante nos anexos deste relatório.

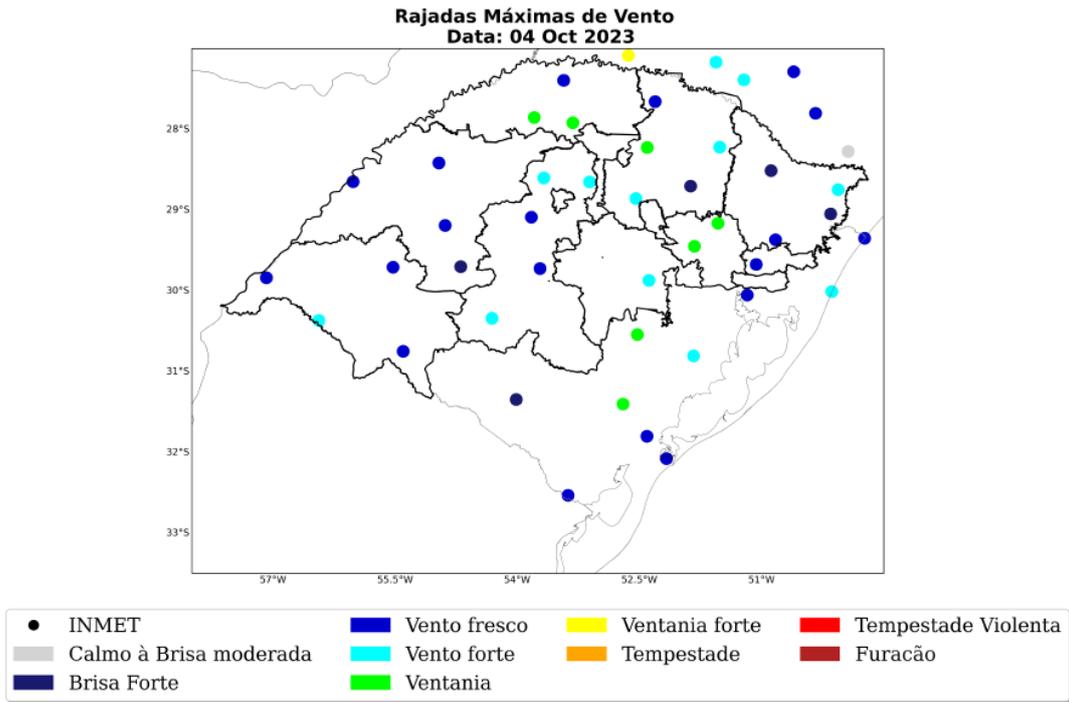
Figura 7 - Imagem das rajadas de vento de 04/10

As máximas rajadas atingiram o limiar de tempestade, com 92 km/h. Ventos com essa intensidade tem potencial para arrancar árvores e gerar danos estruturais em construções, o que pode causar prejuízos severos à rede elétrica.

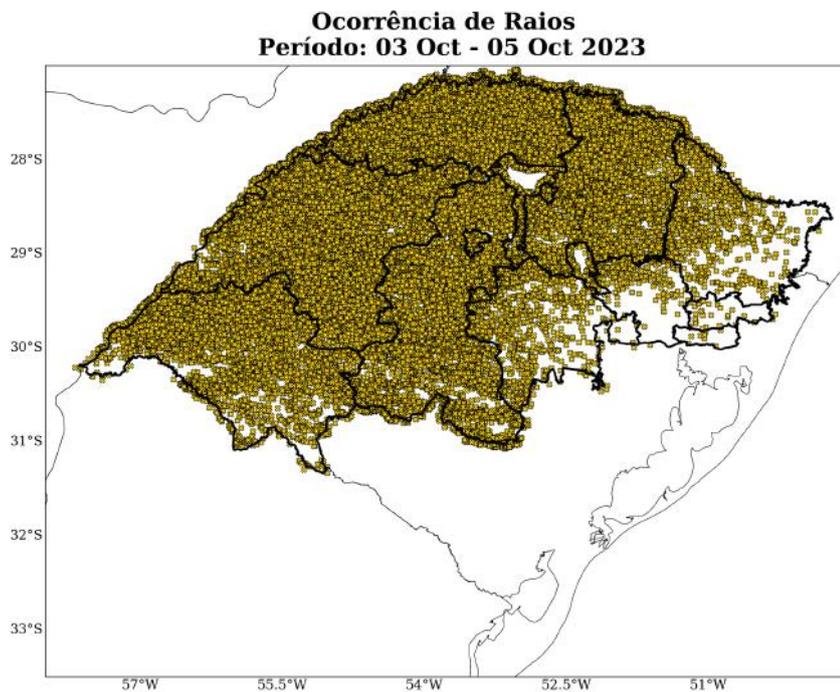
Figura 10 - Imagem densidade total de raios do período

Também apresentamos as imagens da densidade total de raios proveniente do INMET para a área de concessão da RGE do dia 03 a 05 de outubro. Ressaltamos que os valores do quantitativo de raios nuvens-solo observados cada região de atuação da RGE se encontra no laudo meteorológico constante nos anexos deste relatório.

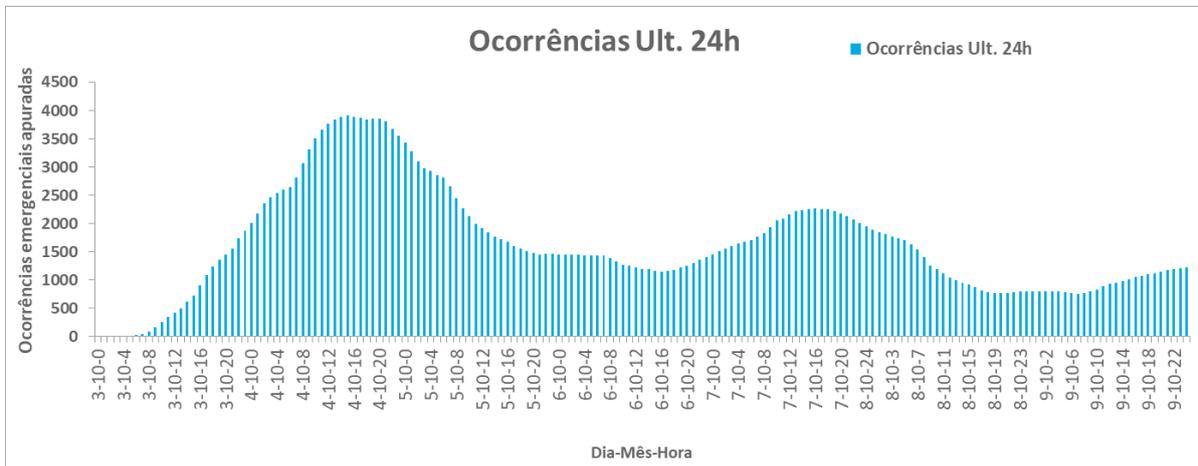
Gráfico 1 – Ingresso de Ocorrências

No dia 04 de outubro de 2023, foi constatado o pico de **3,9 mil ocorrências emergenciais** na área de concessão. O Gráfico abaixo mostra o ingresso de ocorrências registrado no período.

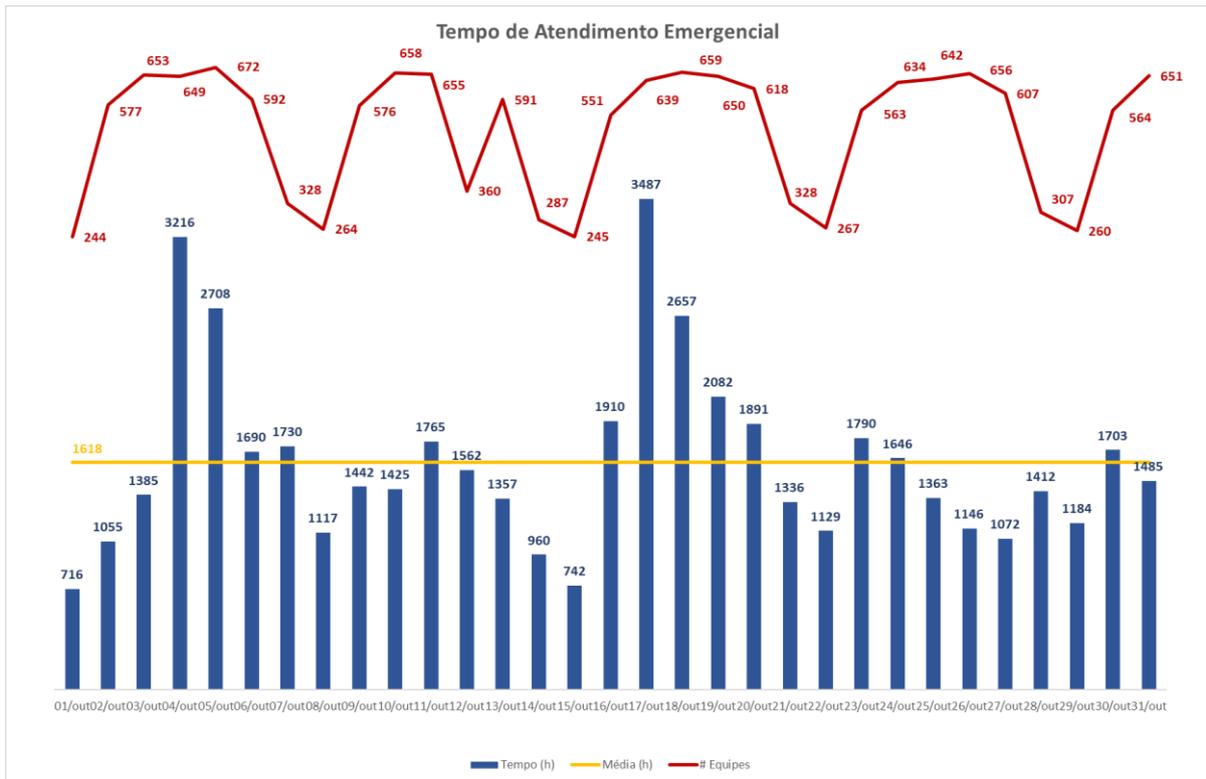
Gráfico 2 – Tempo em atividades emergenciais pela Disponibilidade de Equipes – outubro/23

No gráfico abaixo, pode ser verificado que a quantidade de equipes disponíveis durante o mês possui um comportamento constante (linha em vermelho “# Equipes”), em que

durante a semana tem-se mais equipes do que aos finais de semana, pois os processos de natureza comerciais são reduzidos. Observa-se também que com a chegada do evento climático já citado anteriormente, que afetou a área de concessão da RGE, teve início no dia 03/10, tendo se intensificado ao longo do dia 04/10 e 05/10. Assim, o processo de migração das equipes para o atendimento emergencial foi sendo realizado, e nos dias 04/10 e 05/10, foram registradas as maiores quantidade de horas em processo emergencial, apresentando um aumento de aproximadamente 83% em relação à média do mês:

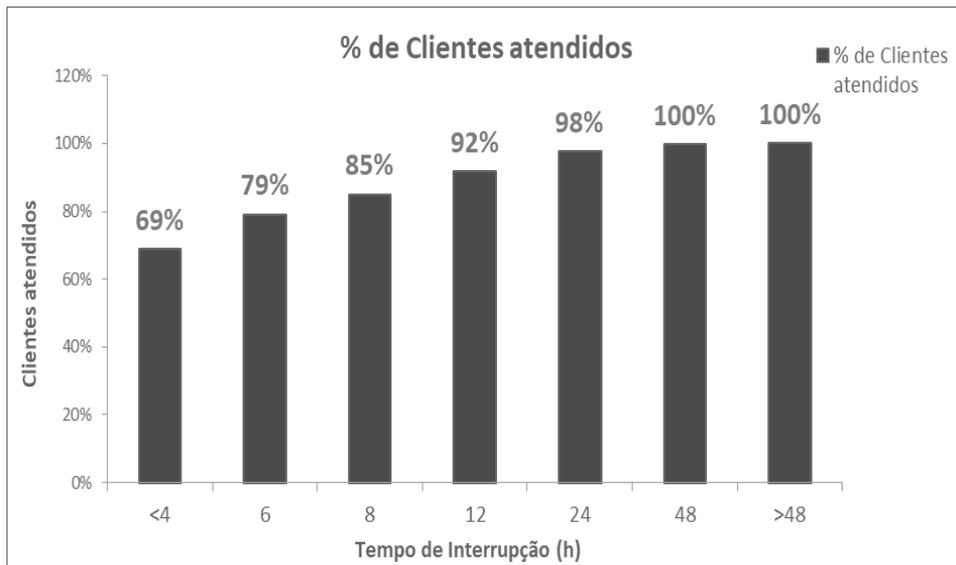
Gráfico 4 – % de reestabelecimento

O gráfico a seguir demonstra o compromisso descrito anteriormente ilustrando que, 69% dos consumidores que tiveram início de interrupção foram reestabelecidos em até 4 horas:

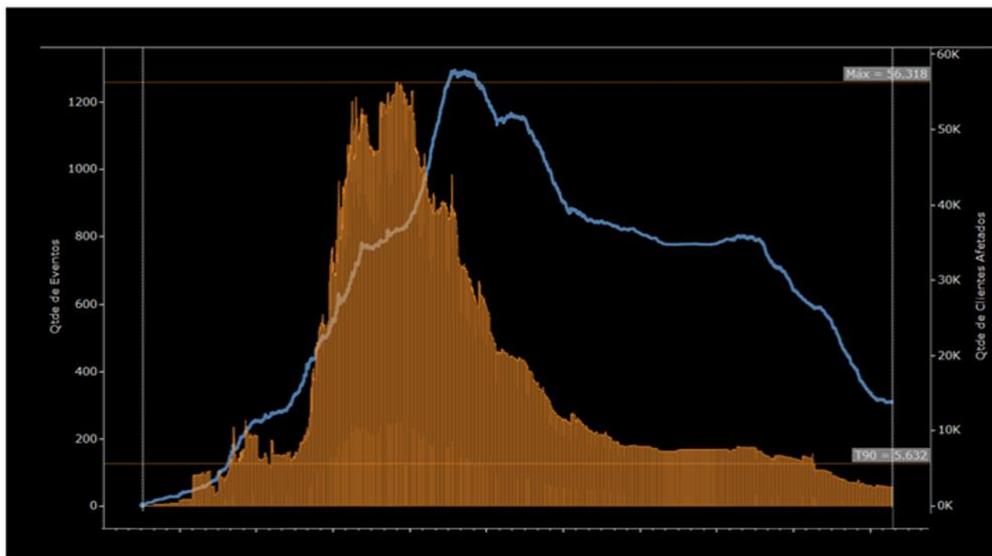
Gráfico 6 – Critério para determinar Início e Fim do Evento Meteorológico

identificar o fim do Evento foi utilizado o critério matemático de restabelecimento de 90% dos clientes interrompidos entre o início e o pico. Entende-se que este critério matemático corrobora o transbordo de ocorrências causadas pelo deslocamento do Evento Meteorológico.

O gráfico a seguir exemplifica o critério utilizado para determinar o início e fim do Evento Meteorológico, o qual considera o período em que a RGE realmente foi impactada pelo evento. As colunas que informam “Início e Fim” identificam o início e o fim do evento considerado pela RGE para delimitação do evento considerando o volume de clientes interrompidos.

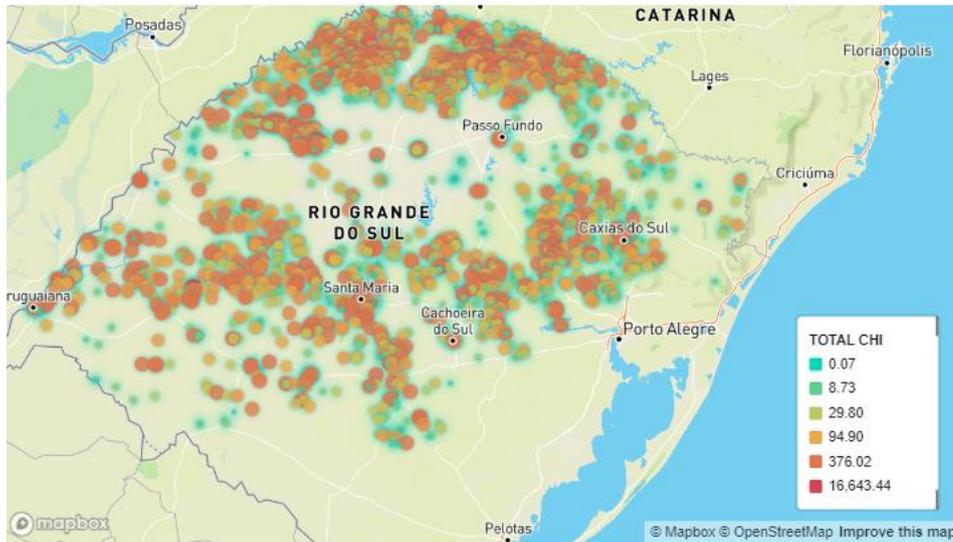
Figura 15 - Mapa do total de CHI expurgado por região na RGE

O volume de CHI emergencial com origem causal **ÁRVORE OU VEGETAÇÃO, VENTO, EROSÃO, INUNDAÇÃO e DESCARGA ATMOSFÉRICA**, contabilizou **866.232,91** no período considerado para o Evento, ultrapassando o valor de referência previsto no Módulo 1 do PRODIST para a área de Concessão da RGE. A seguir é possível observar no mapa de calor o total de CHI e CI expurgado por região na RGE.
