## RELATÓRIO DE SITUAÇÃO DE EMERGÊNCIA

**RGE**

**ID 398**

Período 29/12/2023

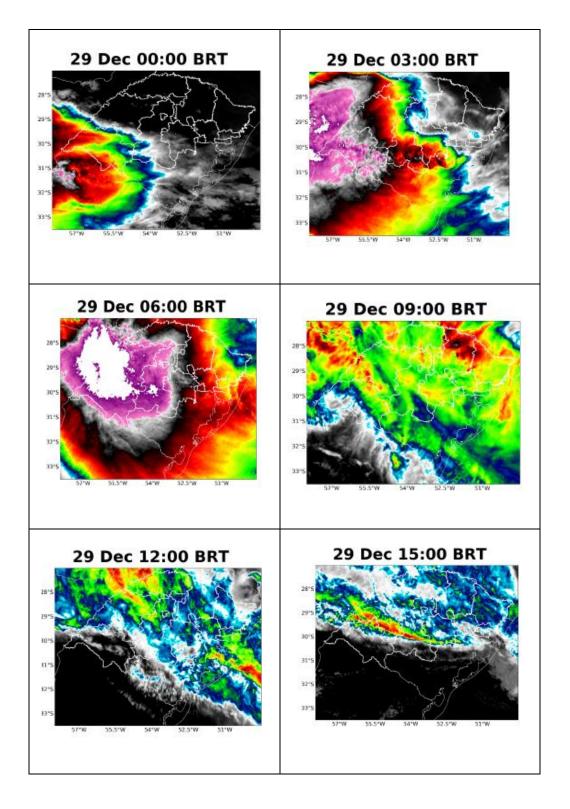
Figura 2 - Imagens Satélite GOES-16

A seguir são apresentadas as imagens realçadas do satélite GOES-16 entre às 00h00min e 15h00min do dia 29 de dezembro de 2023.

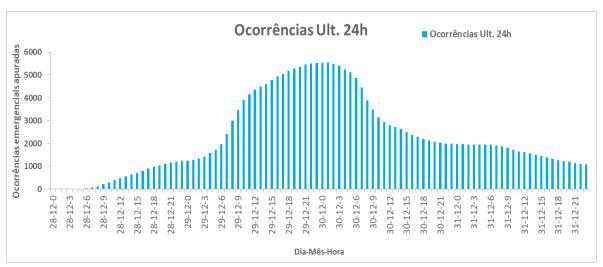
Gráfico 1 – Ingresso de Ocorrências

No dia 30 de dezembro de 2023, foi constatado o pico de **5,5 mil ocorrências emergenciais** na área de concessão. O Gráfico abaixo mostra o ingresso de ocorrências registrado no período.

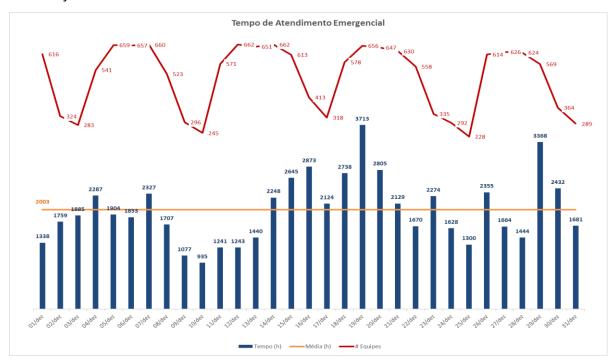
Gráfico 2 – Tempo em atividades emergenciais pela Disponibilidade de Equipes – dezembro/23

No gráfico abaixo, pode ser verificado que a quantidade de equipes disponíveis durante o mês possui um comportamento constante (linha em vermelho "# Equipes"), em que durante a semana tem-se mais equipes do que aos finais de semana, pois os processos de natureza comerciais são reduzidos. Observa-se também que com a chegada do evento climático já citado anteriormente, que afetou a área de concessão da RGE, teve início no dia 29/12(Sexta-Feira), tendo se intensificado ao longo do dia 30/12(Sábado). Assim, o processo de migração das equipes para o atendimento emergencial foi sendo realizado, e nos dias 29/12(Sexta-Feira), e 30/12(Sábado), foram registradas um aumento de aproximadamente 45% em relação à média do mês:

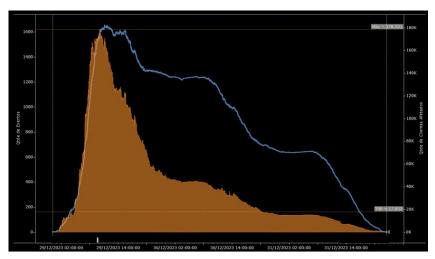
Gráfico 6 – Critério para determinar Início e Fim do Evento Meteorológico 29/12

O gráfico a seguir exemplifica o critério utilizado para determinar o início e fim do Evento Meteorológico, o qual considera o período em que a RGE realmente foi impactada pelo evento. As colunas que informam "Início e Fim" identificam o início e o fim do evento considerado pela RGE para delimitação do evento considerando o volume de clientes interrompidos.

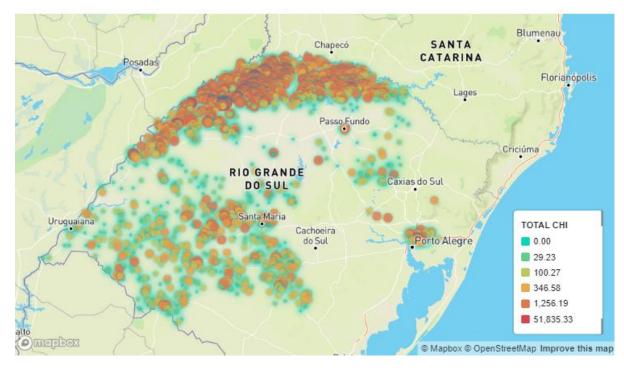
Figura 10 - Mapa do total de CHI expurgado por região na RGE

O volume de CHI emergencial com origem causal ÁRVORE OU VEGETAÇÃO, VENTO, EROSÃO, INUNDAÇÃO e DESCARGA ATMOSFÉRICA, contabilizou 4.181.283,64 no período considerado para o Evento, ultrapassando o valor de referência previsto no Módulo 1 do PRODIST para a área de Concessão da RGE. A seguir é possível observar no mapa de calor o total de CHI e CI expurgado por região na RGE.

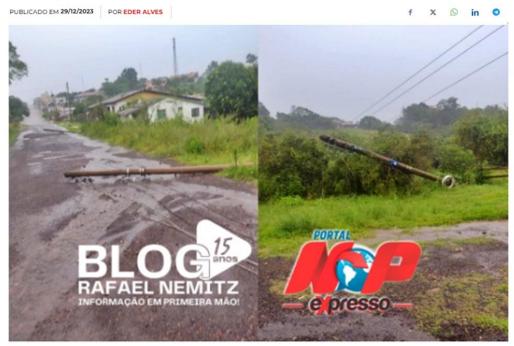
Figura 30 - Evidência de Mídia. Fonte: NP Expresso

O temporal que atingiu a região na madrugada desta sexta-feira, 29, causou transtornos em São Vicente do Sul. Algumas árvores e postem caíram com a intensidade do vento.

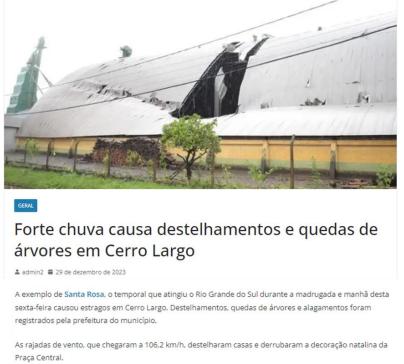
Figura 36 - Evidência de Mídia. Fonte: Tapejara Agora

A entrada do município foi parcialmente interrompida, porém o Corpo de Bombeiros Voluntários local reabriu o caminho novamente. Diversos postes e árvores caíram. Houve ainda destelhamentos por conta do temporal.

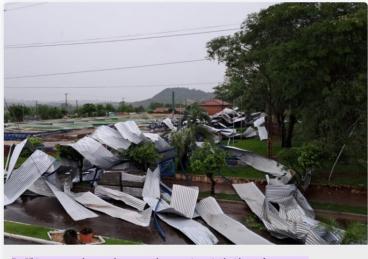
Figura 43 - Evidência de Mídia. Fonte: Jornal do Comércio

Em Ubiretama, a cobertura de uma quadra esportiva caiu devido aos fortes ventos

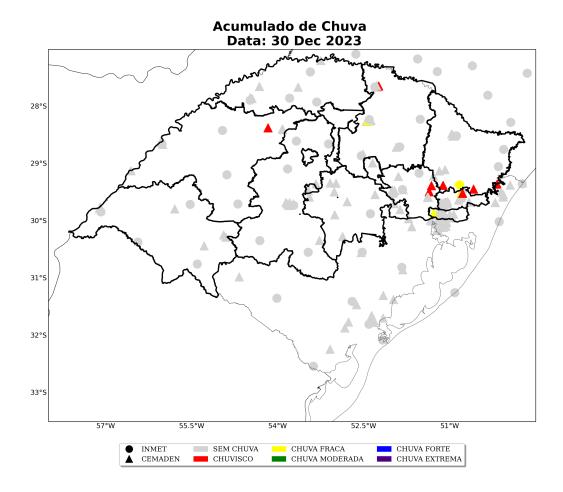
Figura 6: Acumulado total de precipitação sobre a área de concessão da RGE-RS para todo o evento baseado nas estações meteorológicas do INMET e CEMADEN.

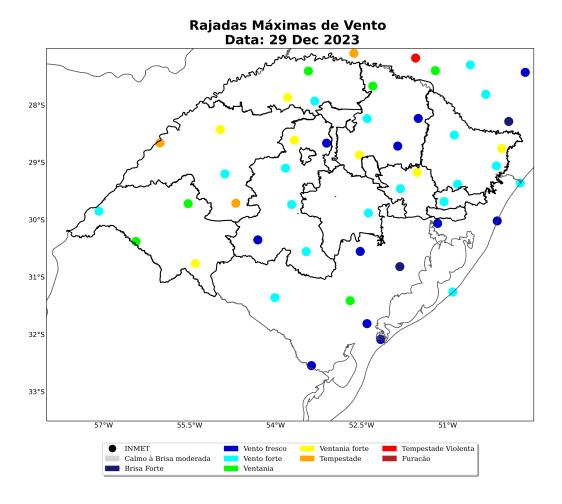
Figura 9: Rajada de vento proveniente do INMET para a área de concessão da RGE-RS no dia 30 de dezembro de 2023.

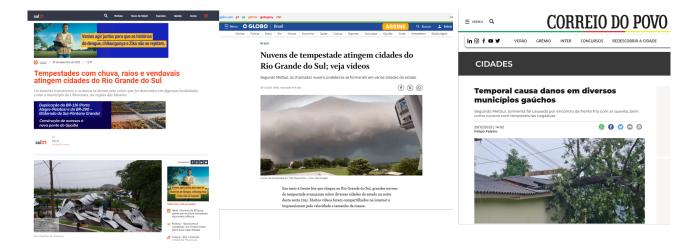
Figura 10: Foto dos impactos das condições meteorológicas extremas sobre o estado do Rio Grande do Sul durante os dias do evento.
