RELATÓRIO DE SITUAÇÃO DE EMERGÊNCIA

RGE

ID 399

Período 14/01/2024

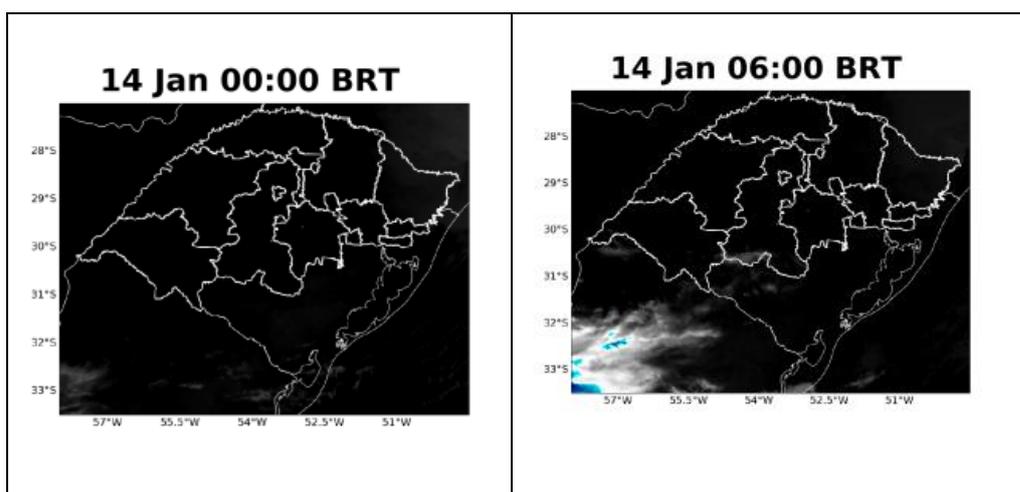
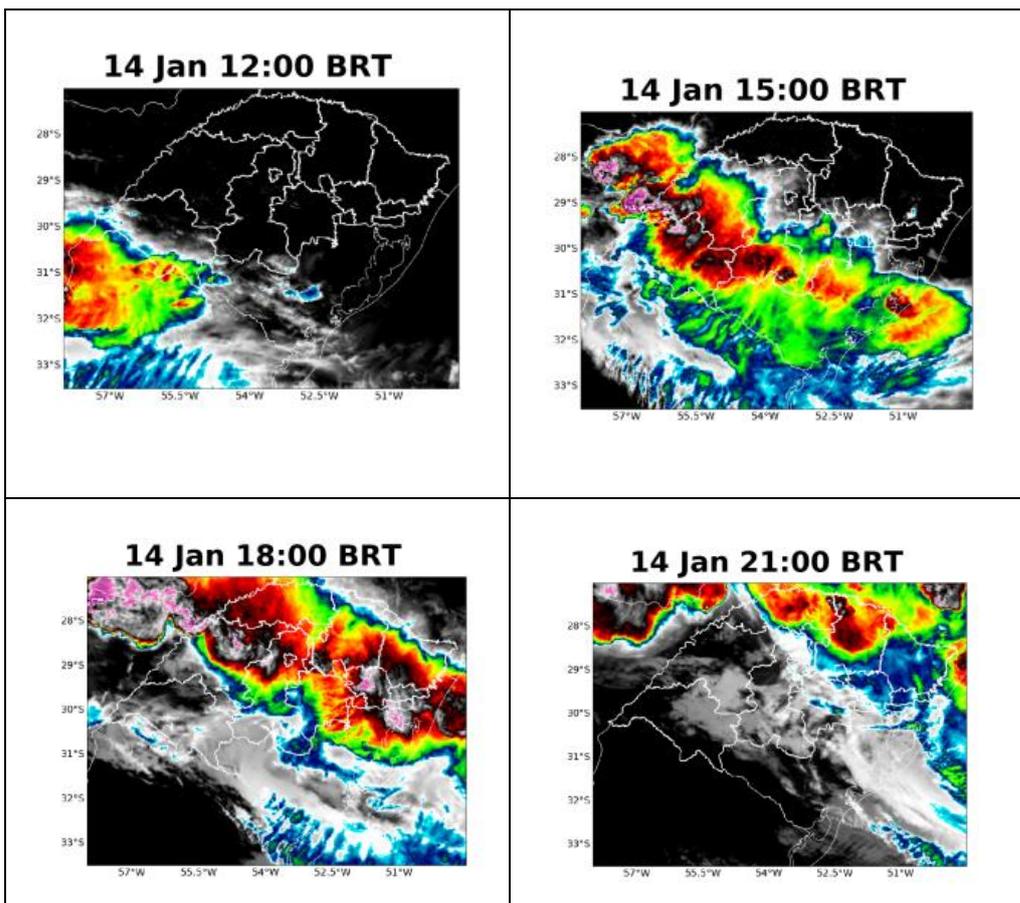
Figura 2 - Imagens Satélite GOES-16

A seguir são apresentadas as imagens realçadas do satélite GOES-16 entre às 00h00min e 21h00min do dia 14 de janeiro de 2024.

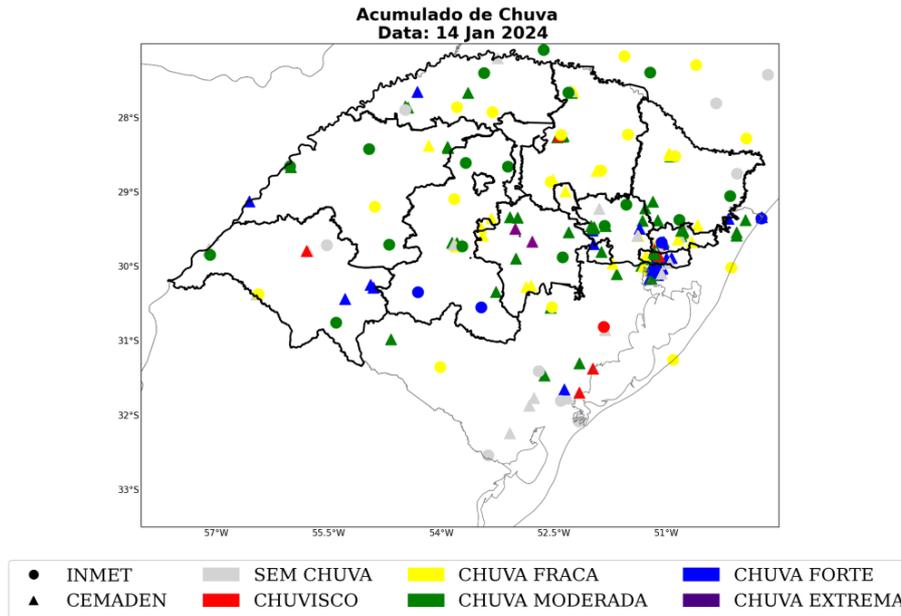
Figura 3 - Imagem do acúmulo total de chuva 14/01

Os acumulados de chuva alcançaram 58 mm em menos de 24 horas no município de Candelária, localizado na Regional Vale do Rio Pardo.

A seguir são apresentadas as imagens do acúmulo total de precipitação sobre a área de concessão da RGE-RS para todo o evento baseado nas estações meteorológicas do INMET e CEMADEN do dia 14 de janeiro de 2024. Ressaltamos que os valores pluviométricos observados em cada estação de medição indicando a região de atuação da RGE bem como o município se encontram no laudo meteorológico constante nos anexos deste relatório.

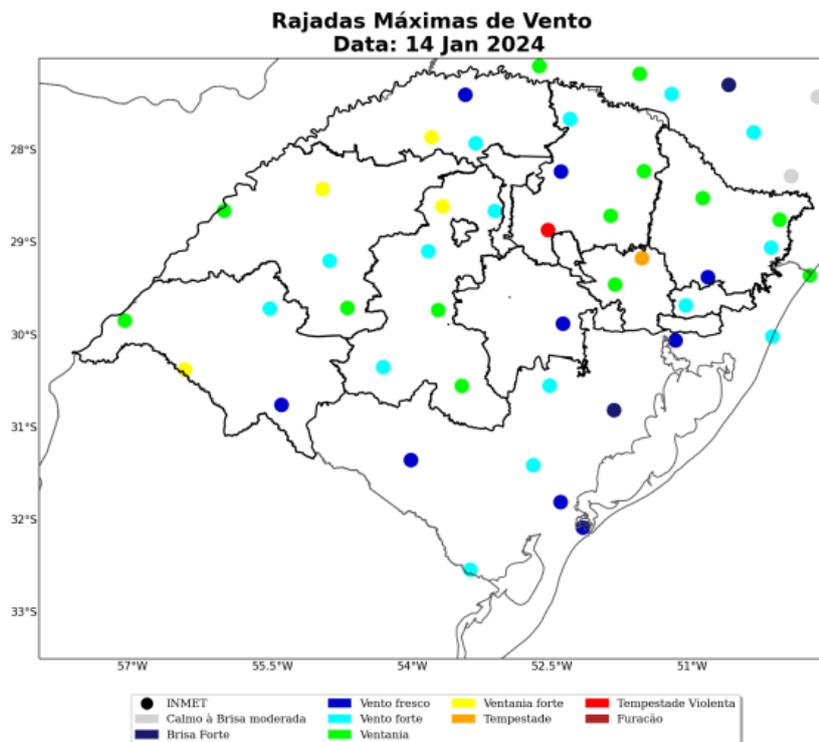
Figura 4 - Imagem das rajadas de vento do dia 14/01

As máximas rajadas de vento foram classificadas como tempestade violenta na regional Planalto, chegando a 105/km/h no município de Soledade. Ventos com essa intensidade têm potencial para causar estragos generalizados em construções.

A seguir são apresentadas as imagens das rajadas máximas de vento proveniente do INMET para a área de concessão da RGE do dia 14 de janeiro 2024. Ressaltamos que os valores de velocidade do vento observados em cada estação de medição indicando a região de atuação da RGE bem como o município se encontram no laudo meteorológico constante nos anexos deste relatório.

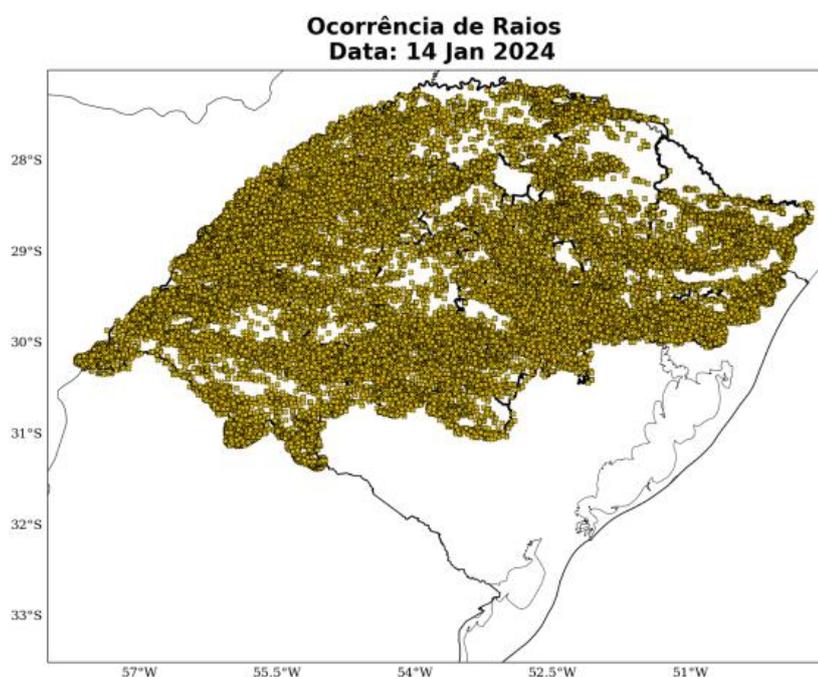
Figura 5 - Imagem densidade total de raios do dia 14/01

Houve registro de grande quantidade de descargas atmosféricas na maior parte da área de concessão da RGE-RS, caracterizando a ocorrência de uma tempestade de raios. Na regional Pampas, atingiu-se mais de 19.700 raios em menos de 24 horas.

Também apresentamos as imagens da densidade total de raios proveniente do INMET para a área de concessão da RGE do dia 14 de janeiro. Ressaltamos que os valores do quantitativo de raios nuvens-solo observados cada região de atuação da RGE se encontra no laudo meteorológico constante nos anexos deste relatório.

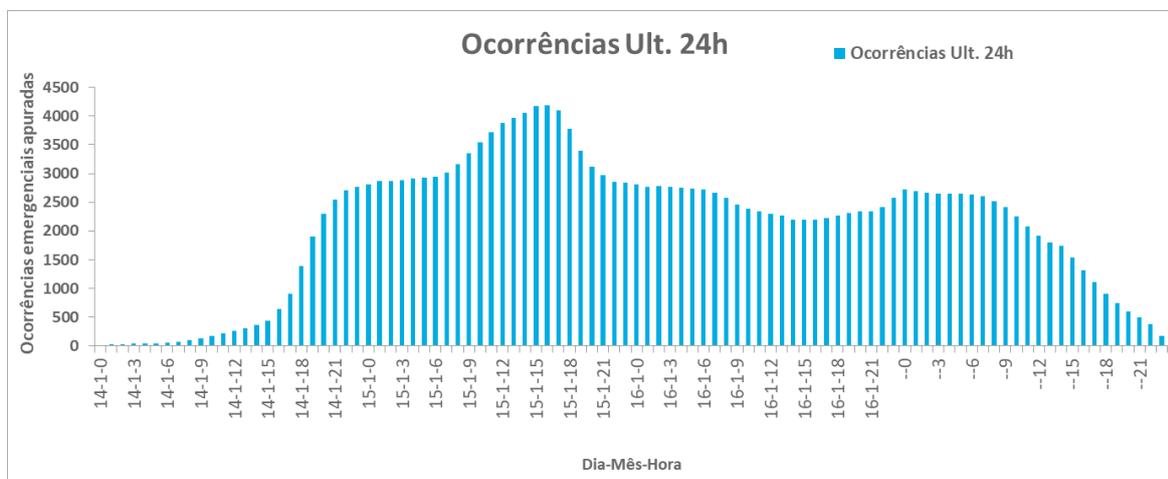
Gráfico 1 – Ingresso de Ocorrências

No dia 15 de janeiro de 2024, foi constatado o pico de **4,2 mil ocorrências emergenciais** na área de concessão. O Gráfico abaixo mostra o ingresso de ocorrências registrado no período.

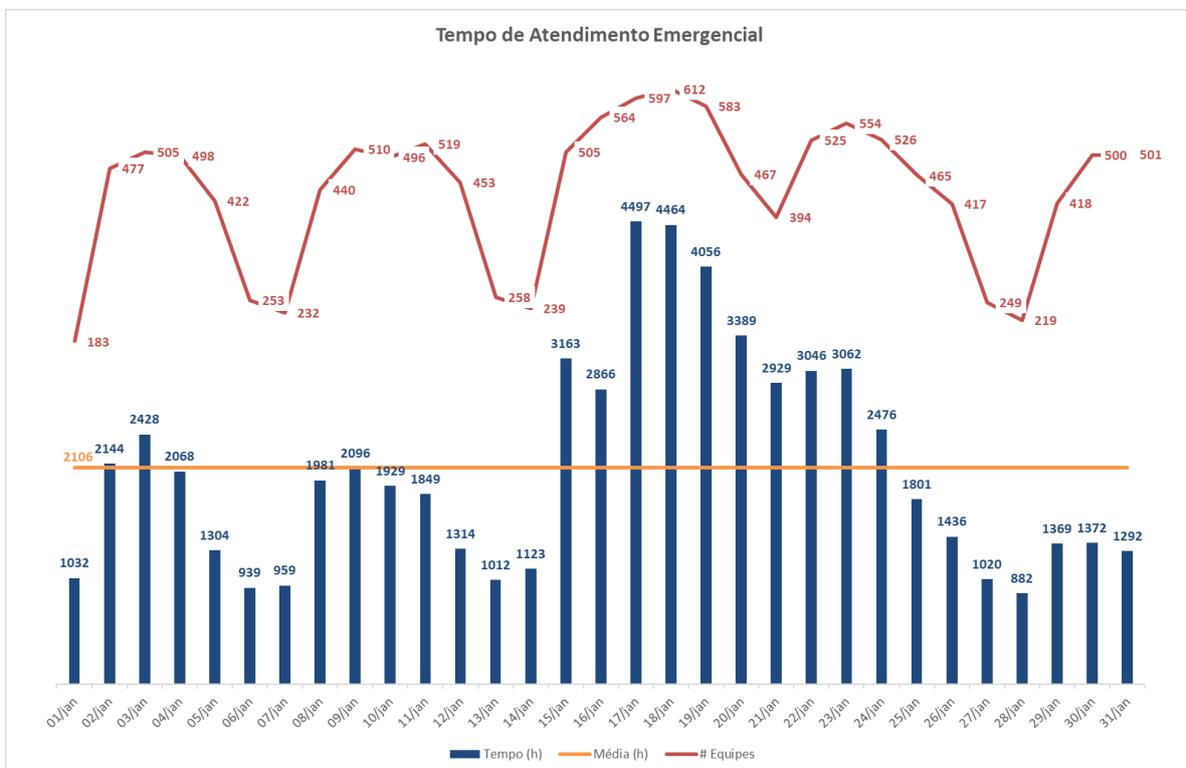
Gráfico 2 – Tempo em atividades emergenciais pela Disponibilidade de Equipes – janeiro/2024

No gráfico abaixo, pode ser verificado que a quantidade de equipes disponíveis durante o mês possui um comportamento constante (linha em vermelho “# Equipes”), em que durante a semana tem-se mais equipes do que aos finais de semana, pois os processos de natureza comerciais são reduzidos. Observa-se também que com a chegada do evento climático já citado anteriormente, que afetou a área de concessão da RGE, teve início no dia 14/01(Domingo), tendo se intensificado ao longo do dia 15/01(Segunda-feira). Assim, o processo de migração das equipes para o atendimento emergencial foi sendo realizado, e no dia 15/01(Segunda-feira), foram registradas um aumento de aproximadamente 50% em relação à média do mês:

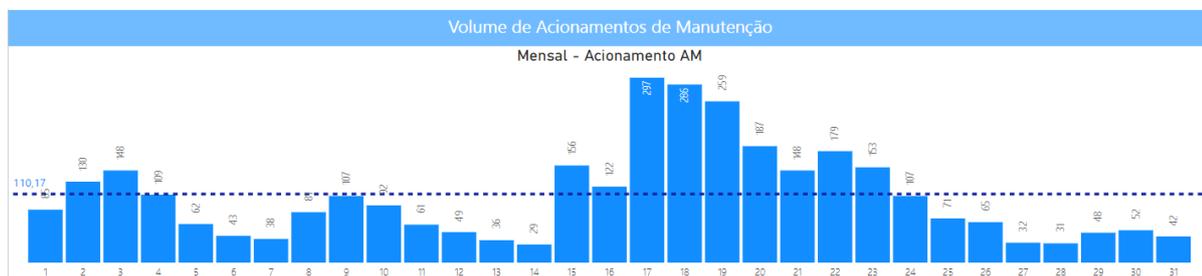
Gráfico 3 – Volume de AM diário

No gráfico abaixo, mostra-se o volume de acionamentos de equipes pesadas que realizam as manutenções na distribuidora ao longo do mês de janeiro. O dia de maior impacto causado pelo evento climático foi 15/01, onde a quantidade de ocorrências que necessitaram de tais equipes incrementaram em 42% em relação à média do mês.

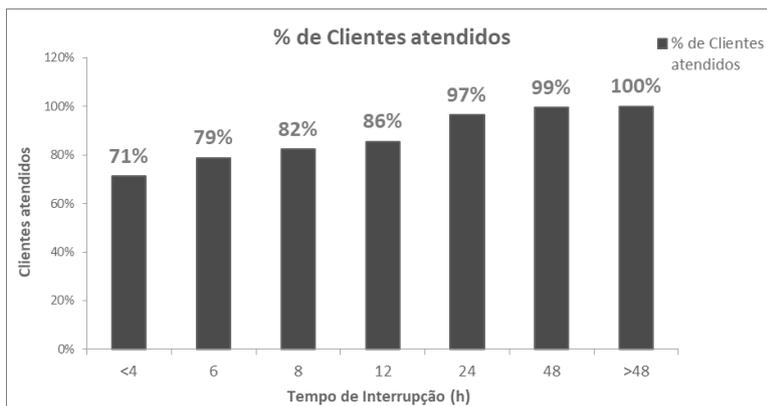
Gráfico 4 – % de reestabelecimento

O gráfico a seguir demonstra o compromisso descrito anteriormente ilustrando que, 71% dos consumidores que tiveram início de interrupção foram reestabelecidos em até 4 horas:

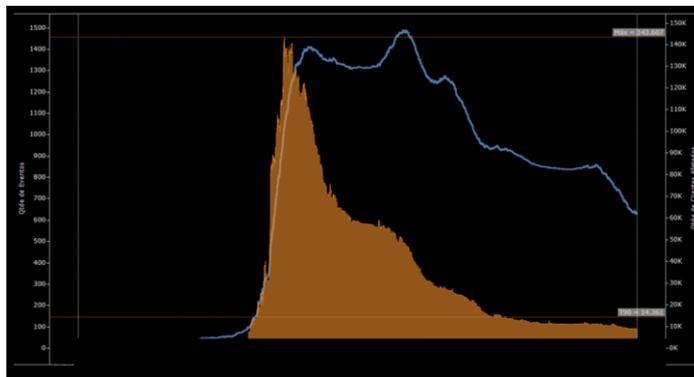
Gráfico 6 – Critério para determinar Início e Fim do Evento Meteorológico 14/01

Para mensurar o período real de impacto dos eventos meteorológicos foram contabilizados os clientes interrompidos em intervalos de 5 minutos. Destaca-se que para identificar o fim do Evento foi utilizado o critério matemático de restabelecimento de 90% dos clientes interrompidos entre o início e o pico. Entende-se que este critério matemático corrobora o transbordo de ocorrências causadas pelo deslocamento do Evento Meteorológico.

O gráfico a seguir exemplifica o critério utilizado para determinar o início e fim do Evento Meteorológico, o qual considera o período em que a RGE realmente foi impactada pelo evento. As colunas que informam “Início e Fim” identificam o início e o fim do evento considerado pela RGE para delimitação do evento considerando o volume de clientes interrompidos.

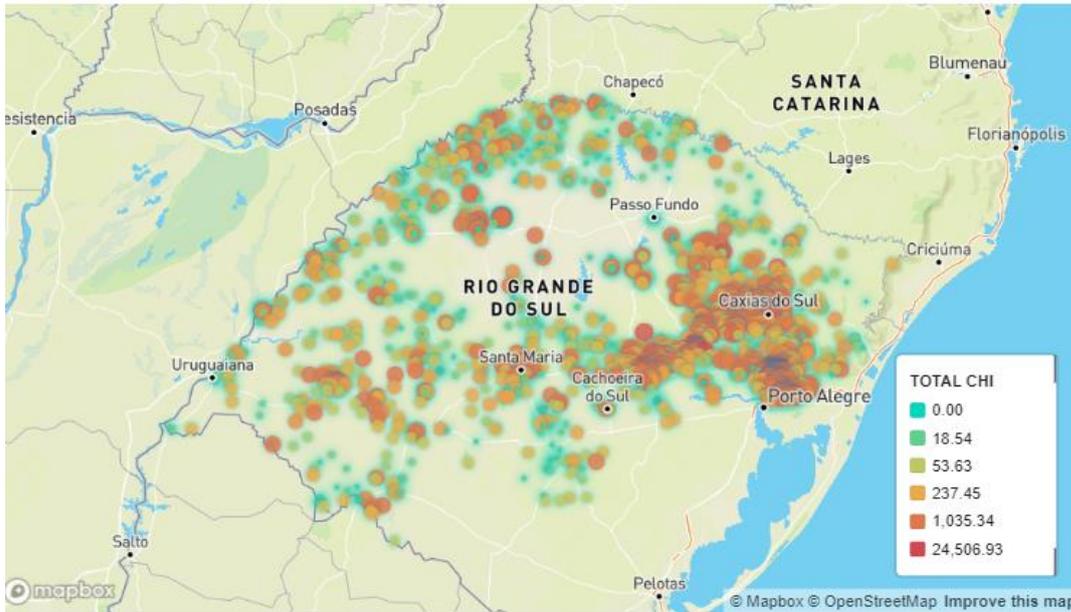
Figura 10 - Mapa do total de CHI expurgado por região na RGE

O volume de CHI emergencial com origem causal **ÁRVORE OU VEGETAÇÃO, VENTO, EROSÃO, INUNDAÇÃO e DESCARGA ATMOSFÉRICA**, contabilizou **2.065.087,20** no período considerado para o Evento, ultrapassando o valor de referência previsto no Módulo 1 do PRODIST para a área de Concessão da RGE. A seguir é possível observar no mapa de calor o total de CHI e CI expurgado por região na RGE.

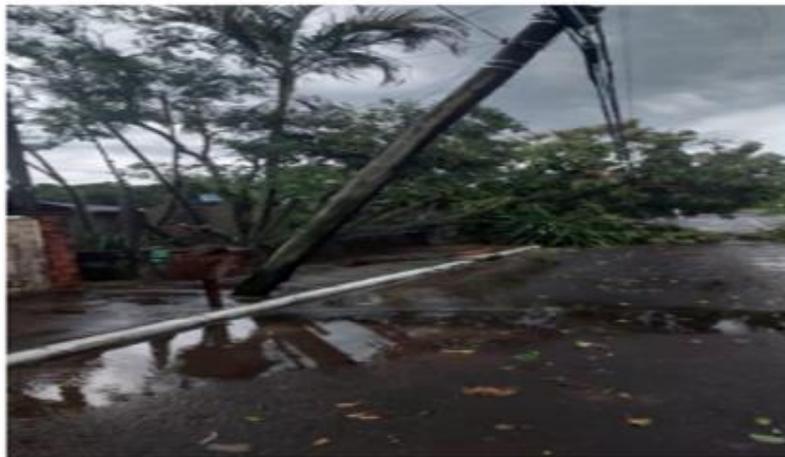
Figura 16 - Evidência de Mídia. Fonte: Gaúcha ZH

Queda de árvores e poste tombado em Novo Hamburgo.
