RELATÓRIO DE SITUAÇÃO DE EMERGÊNCIA

RGE

ID 402

Período 21/03/2024

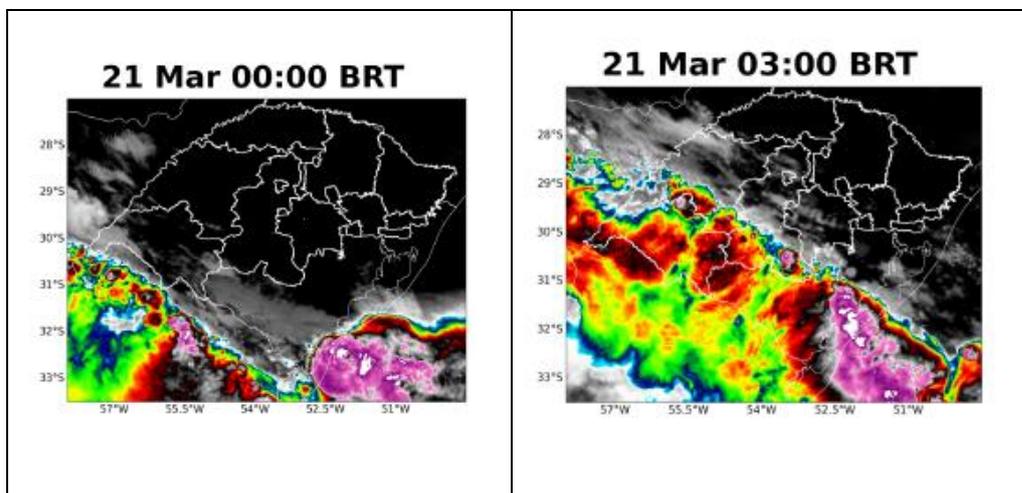
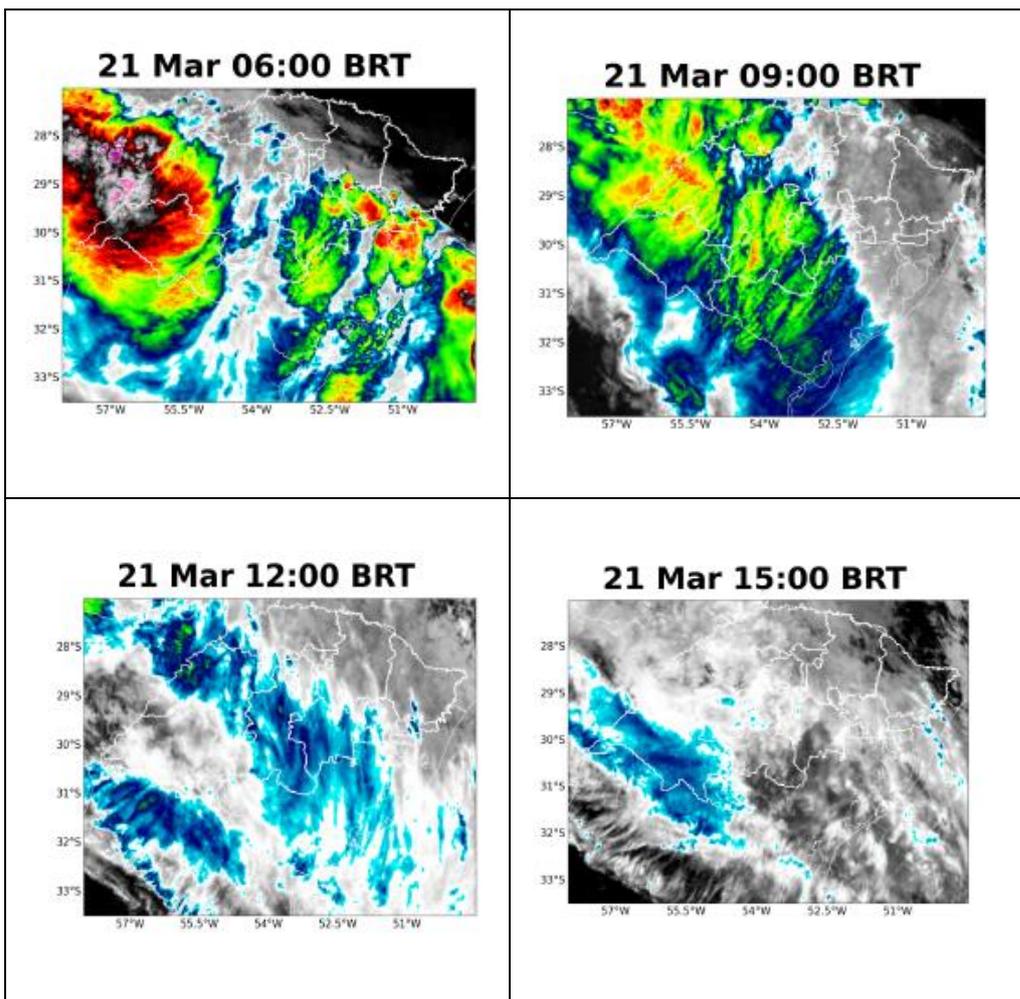
Figura 2 - Imagens Satélite GOES-16

A seguir são apresentadas as imagens realçadas do satélite GOES-16 entre às 00h00min e às 15h00min do dia 21 de março 2024.

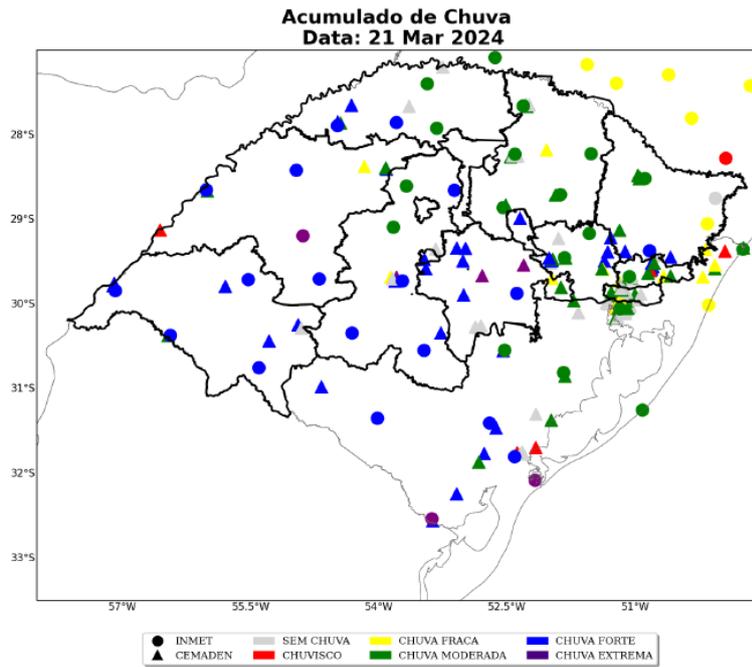
Figura 3 - Imagem do acúmulo total de chuva 21/03

A seguir são apresentadas as imagens do acúmulo total de precipitação sobre a área de concessão da RGE-RS para todo o evento baseado nas estações meteorológicas do INMET e CEMADEN do dia 21 de março 2024. Ressaltamos que os valores pluviométricos observados em cada estação de medição indicando a região de atuação da RGE bem como o município se encontram no laudo meteorológico constante nos anexos deste relatório.

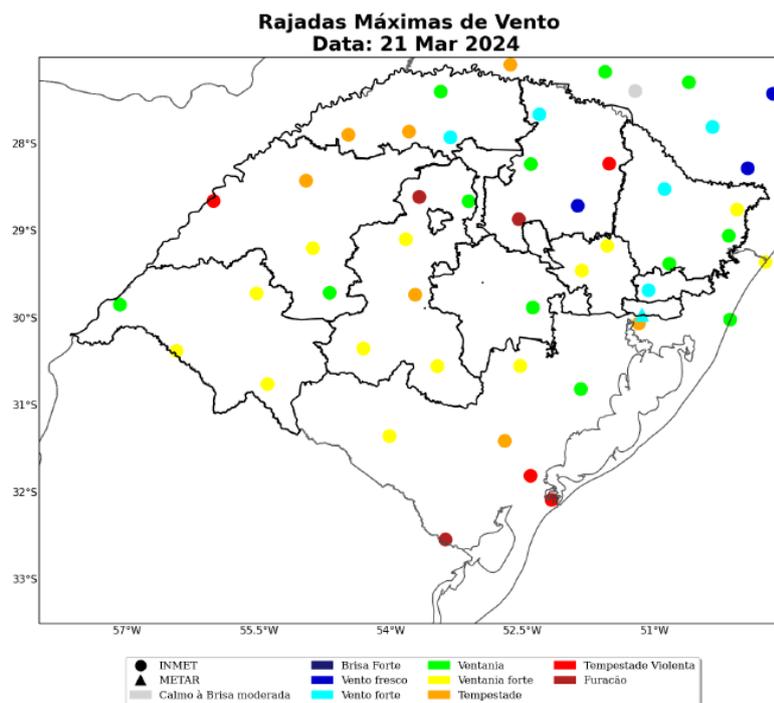
Figura 4 - Imagem das rajadas de vento do dia 21/03

A seguir são apresentadas as imagens das rajadas máximas de vento proveniente do INMET para a área de concessão da RGE do dia 21 de março de 2024. Ressaltamos que os valores de velocidade do vento observados em cada estação de medição indicando a região de atuação da RGE bem como o município se encontram no laudo meteorológico constante nos anexos deste relatório.

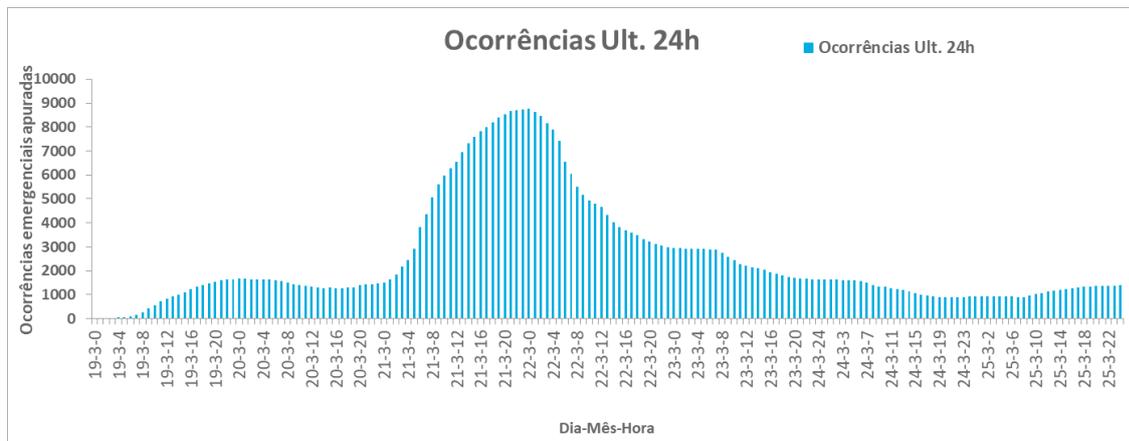
Gráfico 1 – Ingresso de Ocorrências

No dia 22 de março de 2024, foi constatado o pico de **8,8 mil ocorrências emergenciais** na área de concessão. O Gráfico abaixo mostra o ingresso de ocorrências registrado no período.

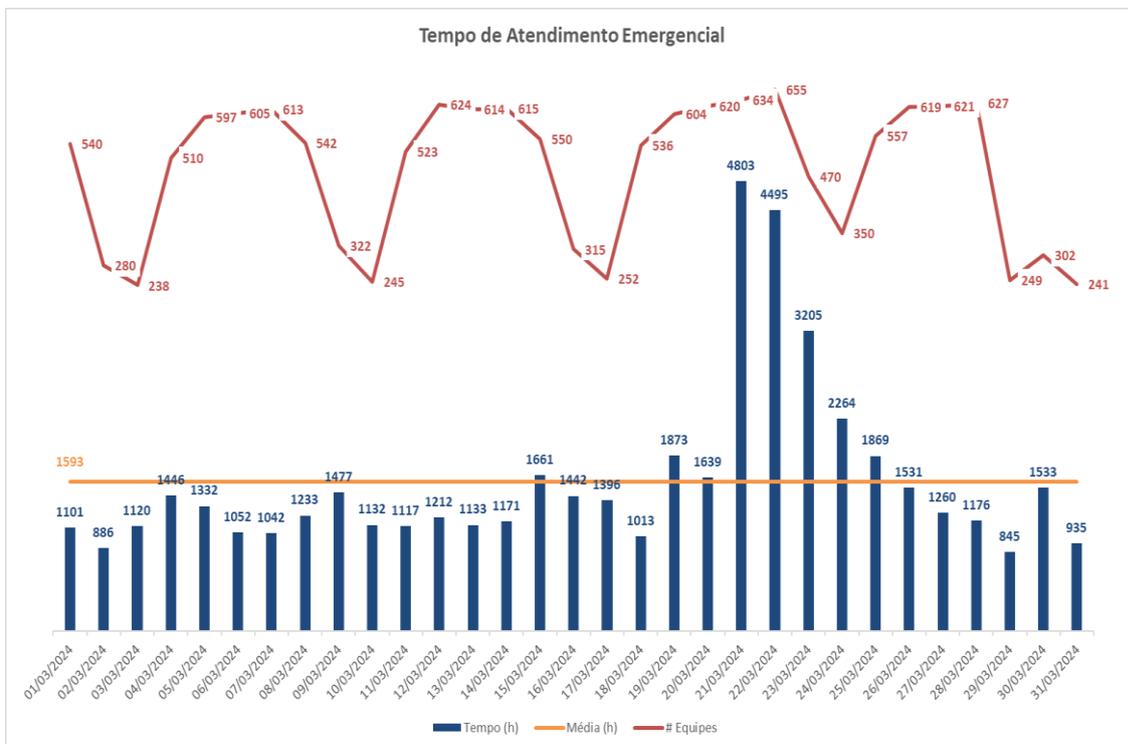
Gráfico 2 – Tempo em atividades emergenciais pela Disponibilidade de Equipes – março/24

No gráfico abaixo, pode ser verificado que a quantidade de equipes disponíveis durante o mês possui um comportamento constante (linha em vermelho “# Equipes”), em que durante a semana tem-se mais equipes do que aos finais de semana, pois os processos de natureza comerciais são reduzidos. Observa-se também que com a chegada do evento climático já citado anteriormente, que afetou a área de concessão da RGE, teve início no dia 21/03, tendo se intensificado ao longo do dia 22/03. Assim, o processo de migração das equipes para o atendimento emergencial foi sendo realizado, e nos dias 21/03 e 22/03, foram registradas as maiores quantidade de horas em processo emergencial, apresentando um aumento de aproximadamente 192% em relação à média do mês:

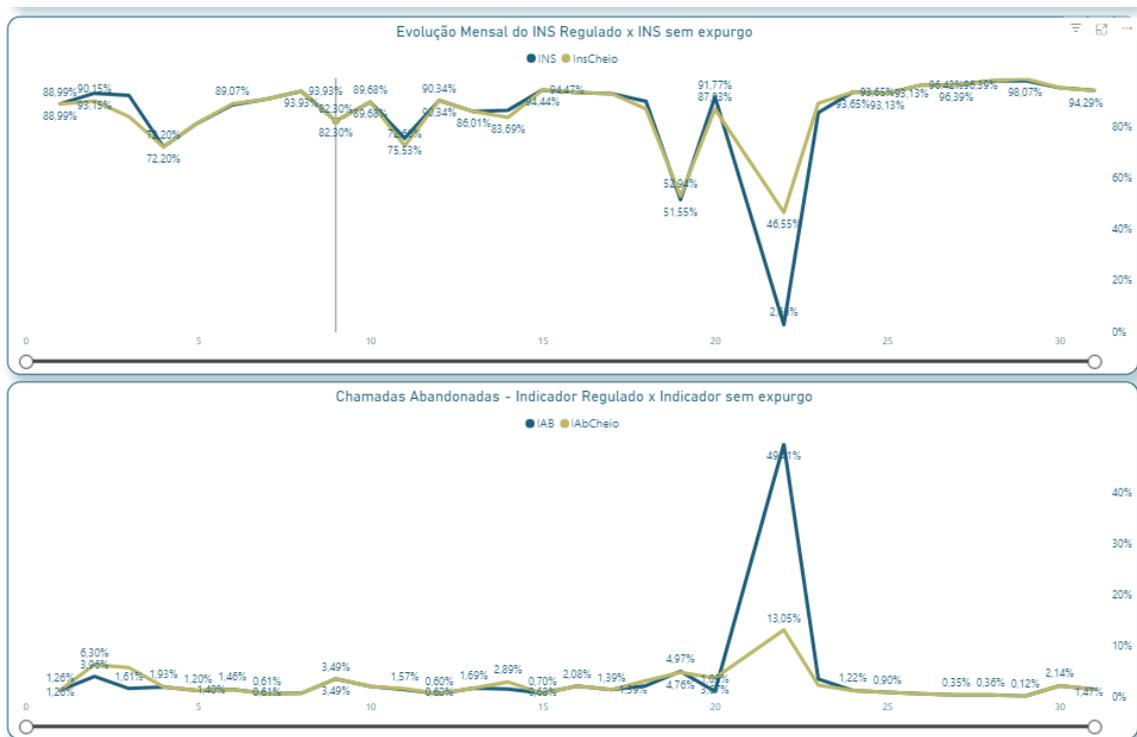
Gráfico 5 – Dificuldade no atendimento a chamadas telefônicas

Nossa Central de Atendimento ao Cliente (Call Center), registrou um grande volume de reclamações provocado pelas fortes tempestades que atingiu a área de concessão da Distribuidora. No dia 22 de março de 2024, o Percentual de Chamadas Atendidas foi de 2,66% e o indicador de abandono desse dia foi de 49,41%. Considerando apenas esse dia específico, não atingimos o resultado esperado. Como forma de demonstrar esse grande impacto, podemos observar a evolução mensal do indicador INS (Indicador de Nível de Serviço) para o período de março 2024.

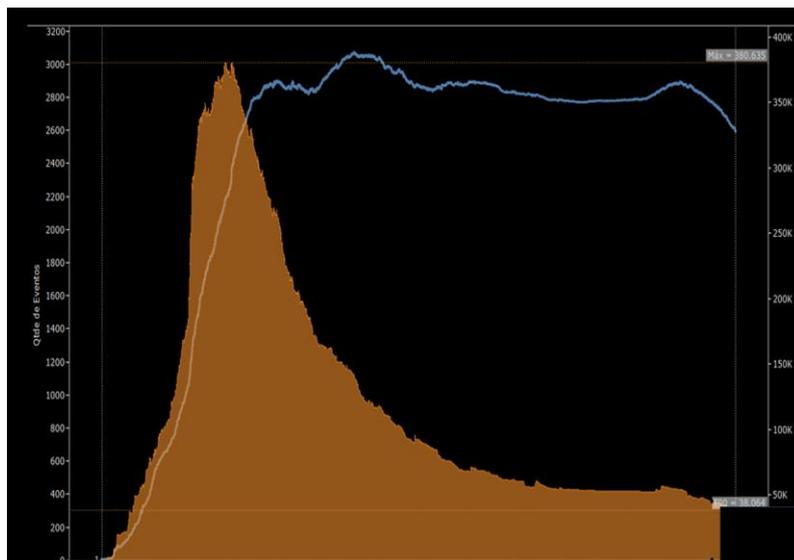
Gráfico 6 – Critério para determinar Início e Fim do Evento Meteorológico 21 a 22/03

Para mensurar o período real de impacto dos eventos meteorológicos foram contabilizados os clientes interrompidos em intervalos de 5 minutos. Destaca-se que para identificar o fim do Evento foi utilizado o critério matemático de restabelecimento de 90% dos clientes interrompidos entre o início e o pico. Entende-se que este critério matemático corrobora o transbordo de ocorrências causadas pelo deslocamento do Evento Meteorológico.

O gráfico a seguir exemplifica o critério utilizado para determinar o início e fim do Evento Meteorológico, o qual considera o período em que a RGE realmente foi impactada pelo evento. As colunas que informam “Início e Fim” identificam o início e o fim do evento considerado pela RGE para delimitação do evento considerando o volume de clientes interrompidos.

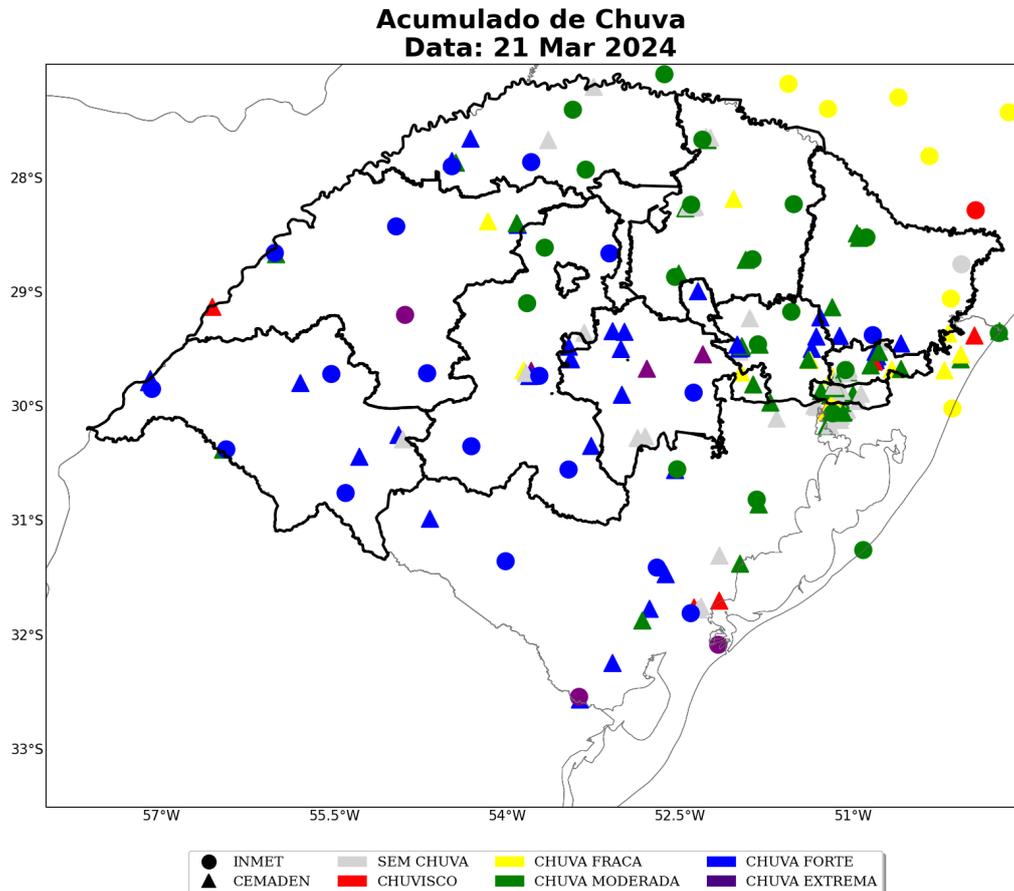
Figura 3: Acumulado diário de precipitação sobre a área de concessão da RGE-RS para o dia 21 de março, baseado nas estações meteorológicas do INMET e CEMADEN.

A Tabela 1 mostra os maiores acumulados de chuva no período de 21 de março de 2024 sobre a área de concessão da RGE-RS. O maior acumulado de chuva ocorreu no município de Santiago, localizado na regional Missões, atingindo 58 mm.

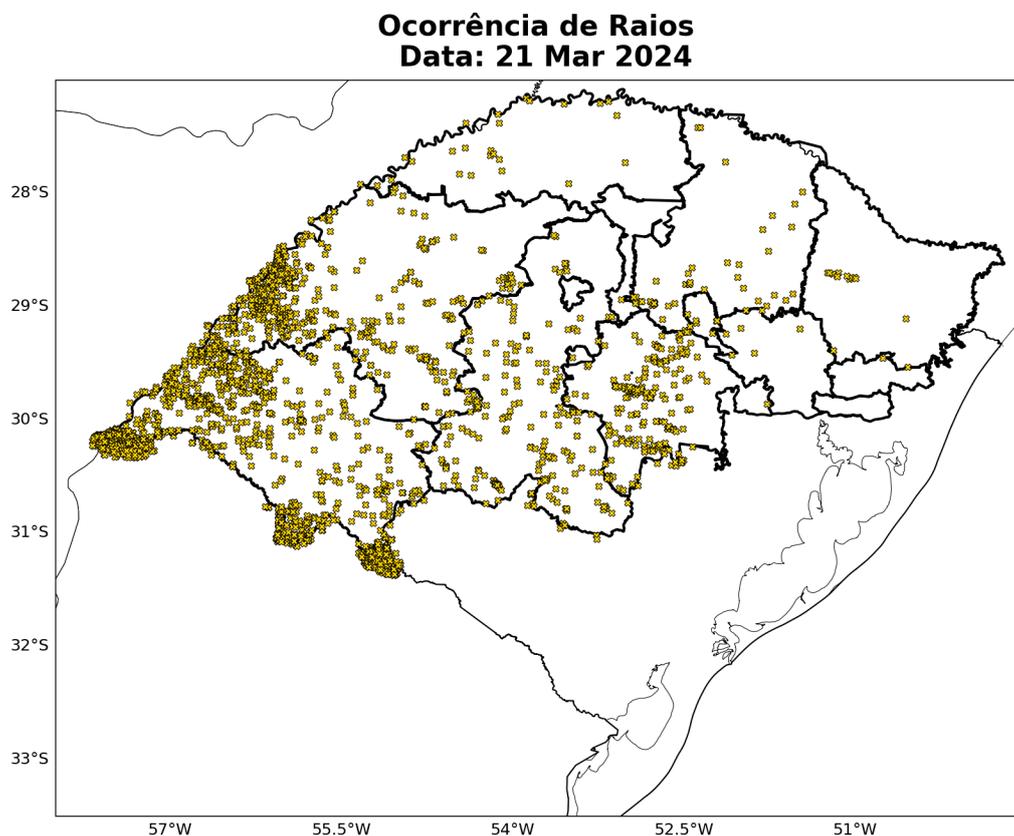
Figura 4: Densidade de descargas atmosféricas nuvem-solo detectadas pelo sistema Earth Networks para o dia 21 de março sobre a área de concessão da RGE-RS.

A Tabela 2 apresenta os totais de raios para todo o período do evento para cada regional da RGE-RS. Em todas as regionais houve alta incidência de raios. A regional Pampas foi a que apresentou o maior número de descargas elétricas, atingindo valores de 1.107 ocorrências em apenas 8 horas.

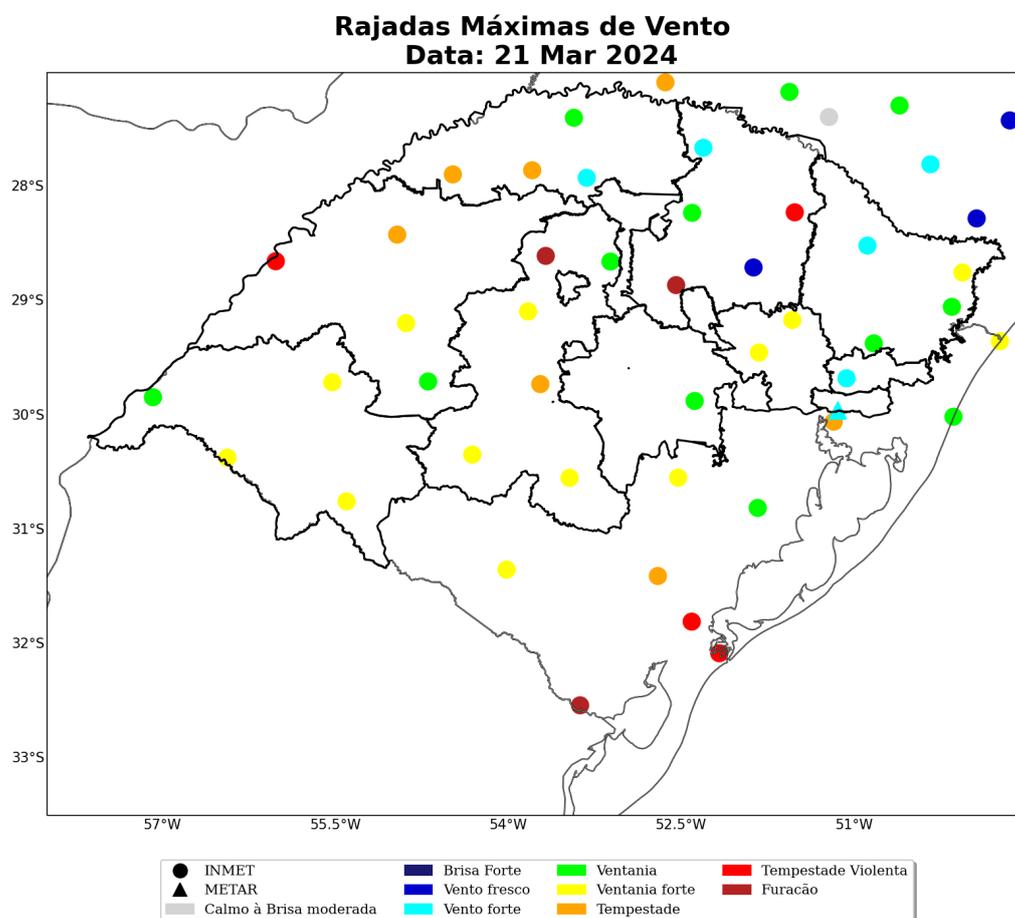
Figura 5: Máxima rajada de vento diária sobre a área de concessão da RGE-RS para o dia 21 de março, baseado nas estações meteorológicas do INMET e REDEMET.

A Tabela 3 mostra as máximas rajadas de vento ocorridas durante o evento com seus respectivos horários e localidades. As máximas rajadas registradas neste período chegaram a 142 km/h no município de Soledade, localizado na Regional Planalto. Essa velocidade é classificada como intensidade de furacão.
