# RELATÓRIO DE SITUAÇÃO DE EMERGÊNCIA

**RGE**

**ID 415**

Período 31/03/2025

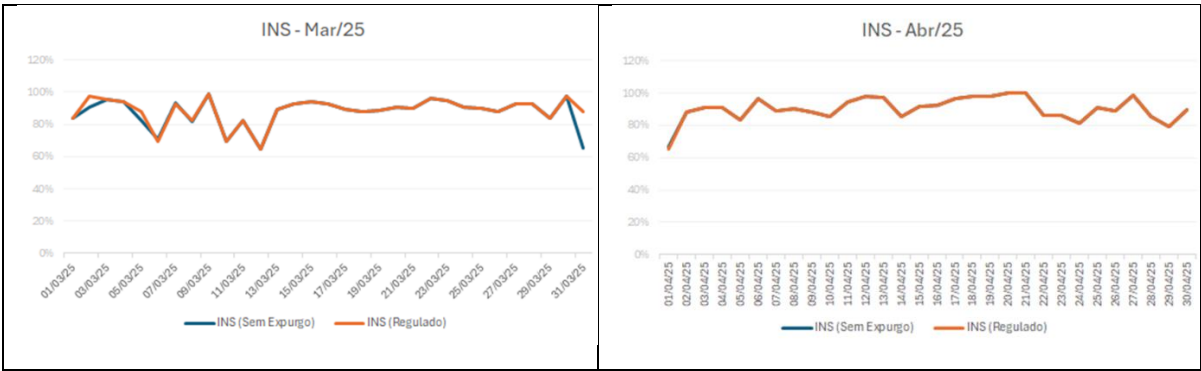
Gráfico 5 – Indicador de Nível de Serviço (INS)

Como forma de demonstrar esse impacto, podemos observar a evolução mensal do Indicador de Nível de Serviço (INS), o indicador de Índice de Abandono (IAB) e o Indicador de Chamadas Ofertadas (ICO) para o mês de março e abril de 2025.

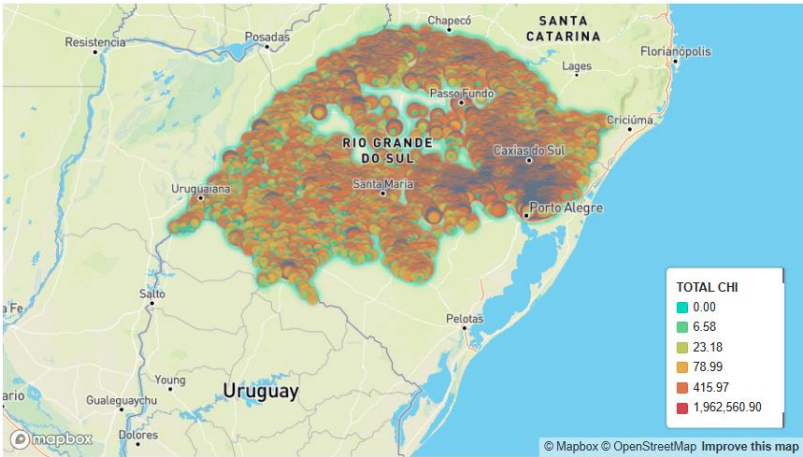
Figura 10 - Mapa do total de CHI expurgado por região na RGE

O volume de CHI emergencial com origem causal **ÁRVORE OU VEGETAÇÃO, VENTO, EROSÃO, INUNDAÇÃO e DESCARGA ATMOSFÉRICA**, contabilizou **930.350** no período considerado para o Evento, ultrapassando o valor de referência previsto no Módulo 1 do PRODIST para a área de Concessão da RGE. A seguir é possível observar no mapa de calor o total de CHI e CI expurgado por região na RGE.
